# Ausgrabungen in Augst und Kaiseraugst im Jahre 1980

Autor(en): **Tomasevic-Buck, Teodora**

Zeitschrift: **Jahresberichte aus Augst und Kaiseraugst**

## Ausgrabungen in Augst 1980

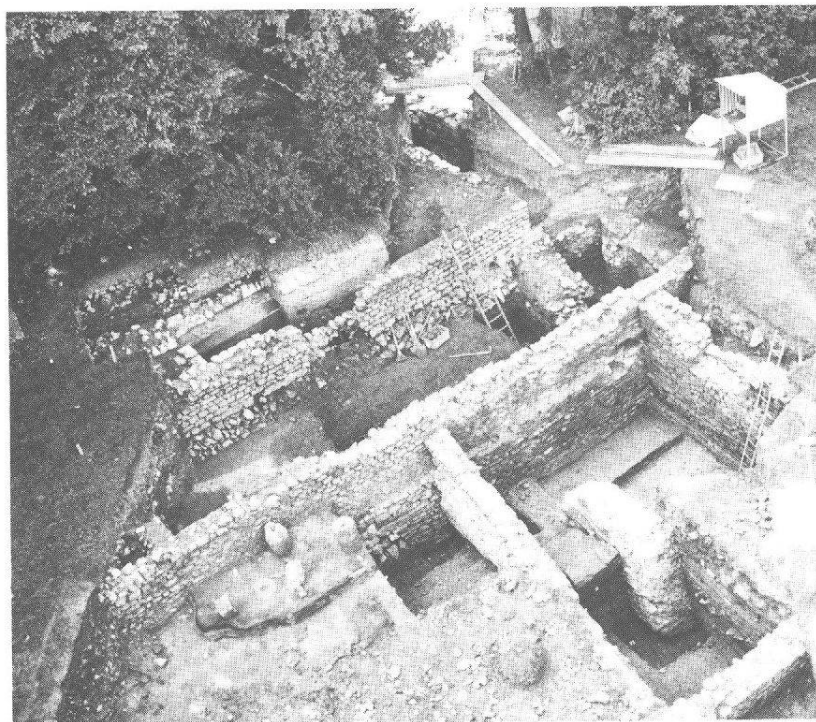
Abb. 3 Augst, Insula 6, Parz. 435/228, Giebenacherstrasse 9. Übersicht über Haus A (vorn), seinen Keller zur Westporticus sowie links die zwei übereinanderliegenden Herdstellen, die das Gelniveau der beiden Steinbauperioden verdeutlichen. Im oberen Bildteil das Haus B mit dem schmalen Zugang und dem Eingang in MR 3. Im Hintergrund die Schnitterweiterung über die Böschung des Kastelenhügels nach Süden. Aufsicht vom Kran von Norden.

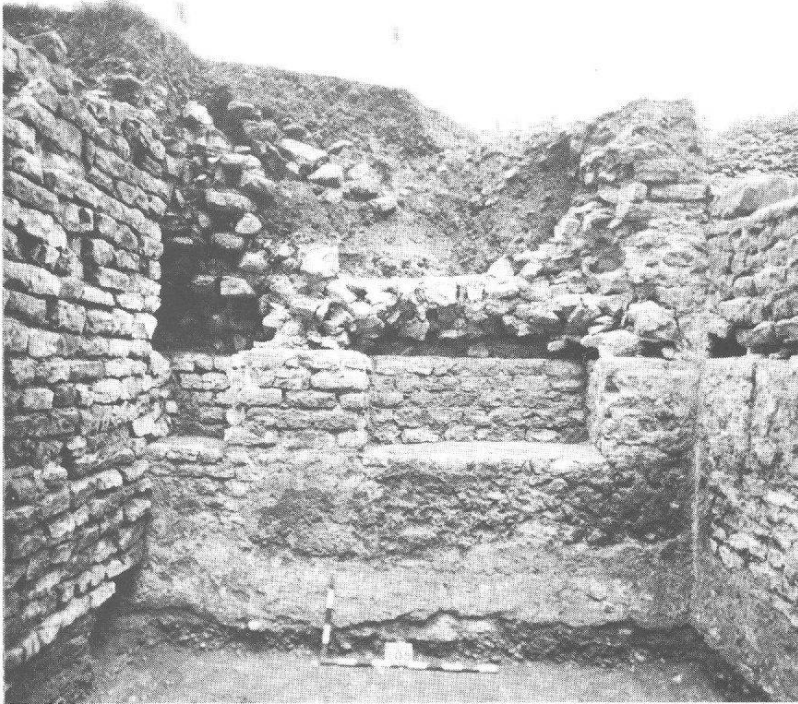
*Abb. 6* Augst, Insula 6, Parz. 435/228, Giebenacherstrasse 9. Haus A, Nordmauer MR 11 des Kellers mit den beiden Nischen und den Hohlräumen für die Sturzbalken. In der unteren Zone haftender Wandverputz an MR 9 und MR 11. Ansicht von Süden.

*Keller.* Über fünf Sandsteinstufen und über eine Holzschwelle (MR 9) gelangte man in den Keller, der mindestens zwei Bauphasen aufwies. Der erste Keller war grösser und reichte bis in den Porticusbereich, während der zweite durch den Einbau von MR 8 kleiner wurde. MR 8 stösst auf eine der beiden in MR 11 ausgesparten Nischen des älteren, grösseren Kellers. Eine dritte in MR 9 ist, wie die vierte in MR 8 zugemauert worden. Über diesen Nischen ist in beiden Mauern 11 und 9 ein Balken als Träger für das darüber aufgehende Mauerwerk eingezogen worden, der sich eindeutig nachweisen liess, da seine verkohlten Reste noch zwischen der Mauerverblendung vorhanden waren.

Noch haftender Wandverputz sowie ein Mörtelgussboden auf 291,80 zeugen von einer sorgfältigen Ausstattung des Kellerraumes.

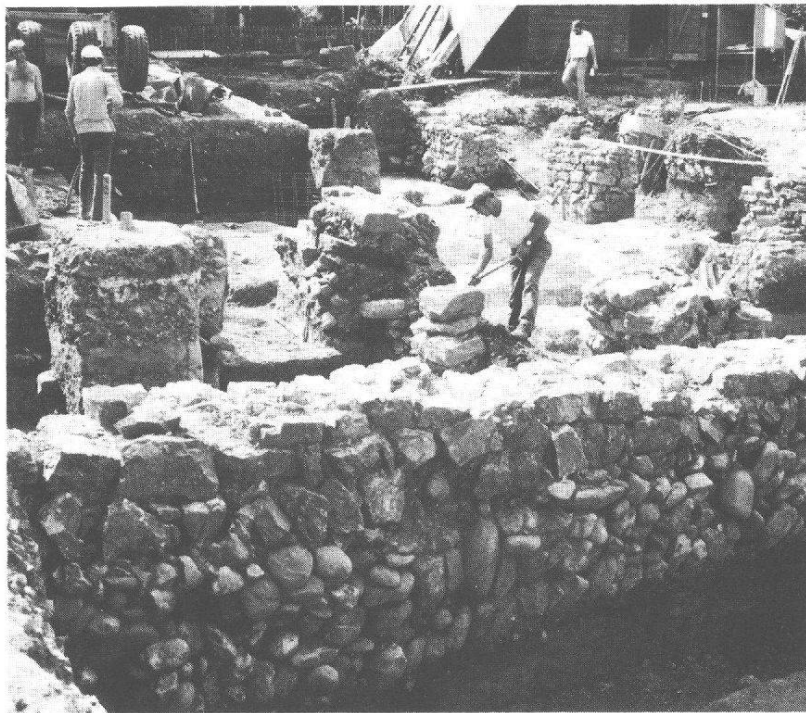
*Abb. 9* Augst, Insula 22, Parz. 815, W. Stutz. Ansicht MR 4, Fundament aus Kieselbollen mit zwei Reihen Kalkbruchsteinen, die das Vorfundament bilden. Im Hintergrund rechts Pfeilerfundamente in der grossen Halle zur Westporticus. Ansicht von Norden.

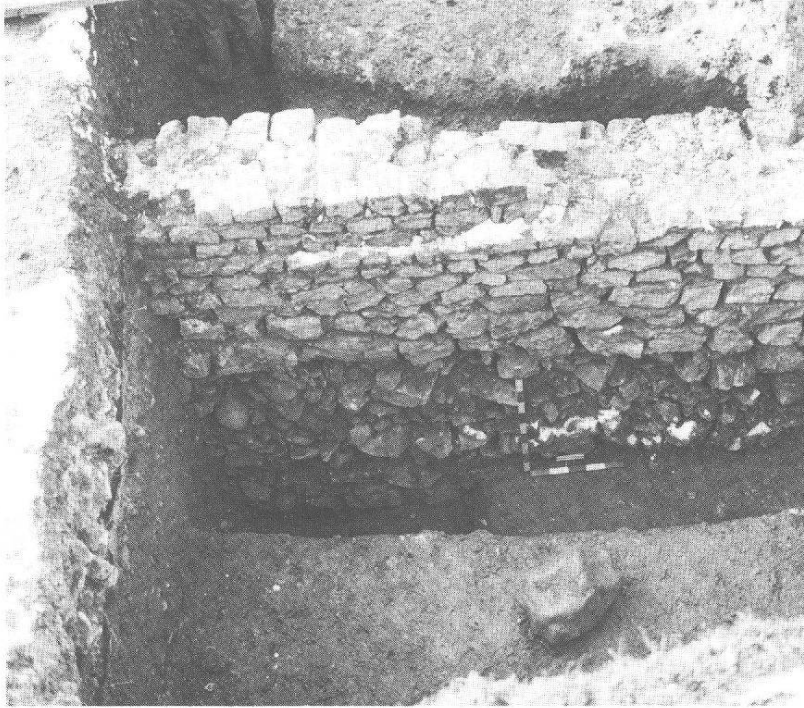
*Abb. 16* Augst, Parz. 212, P. Brunner. Hausausschnitt mit MR 1; tiefes Fundament aus Kieselbollen und Kalkbruchsteinen ohne Mörtel, darüber 6 Reihen mit Mörtel gemauertes Vorfundament und 3 Reihen aufgehendes Mauerwerk. Ansicht von Osten.

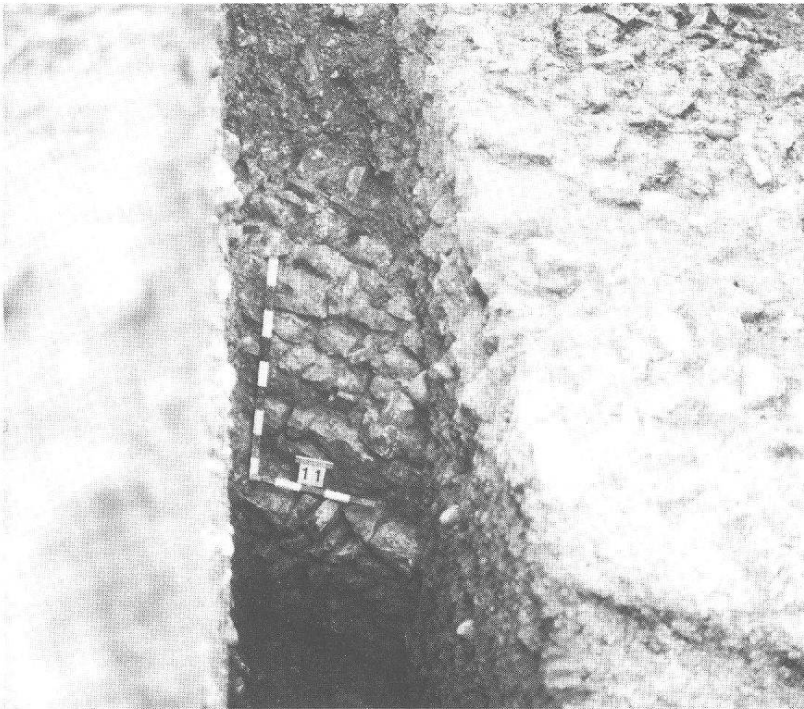
*Abb. 17* Augst, Parz. 212, P. Brunner. Das im Erweiterungsschnitt nach Westen freigelegte Gewölbe des Kanales. Aufsicht von Osten.

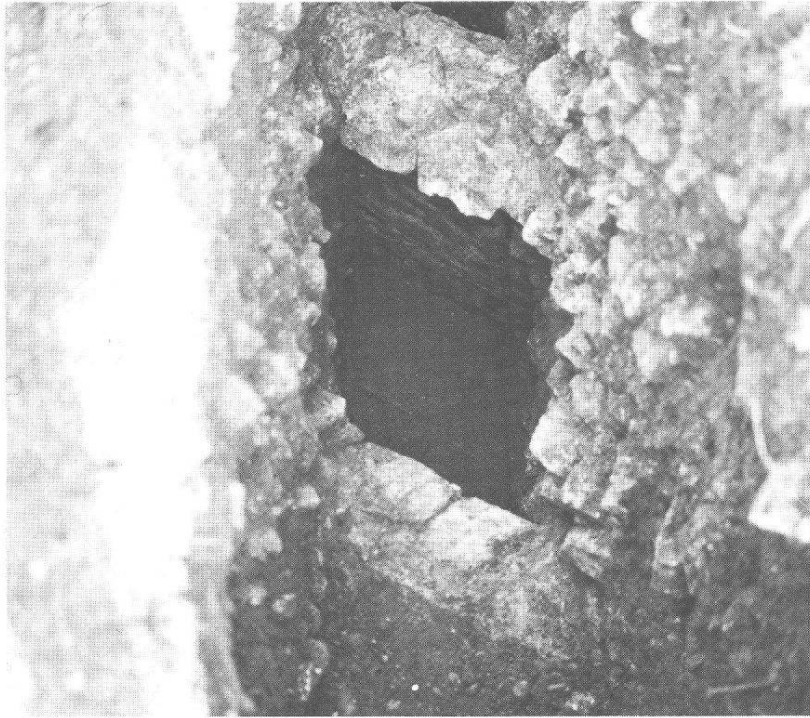
*Abb. 18* Augst, Parz. 212, P. Brunner. Der Kanal nach dem Entfernen der Gewölbedecke und des Auffüllmaterials. Ansicht von Westen.

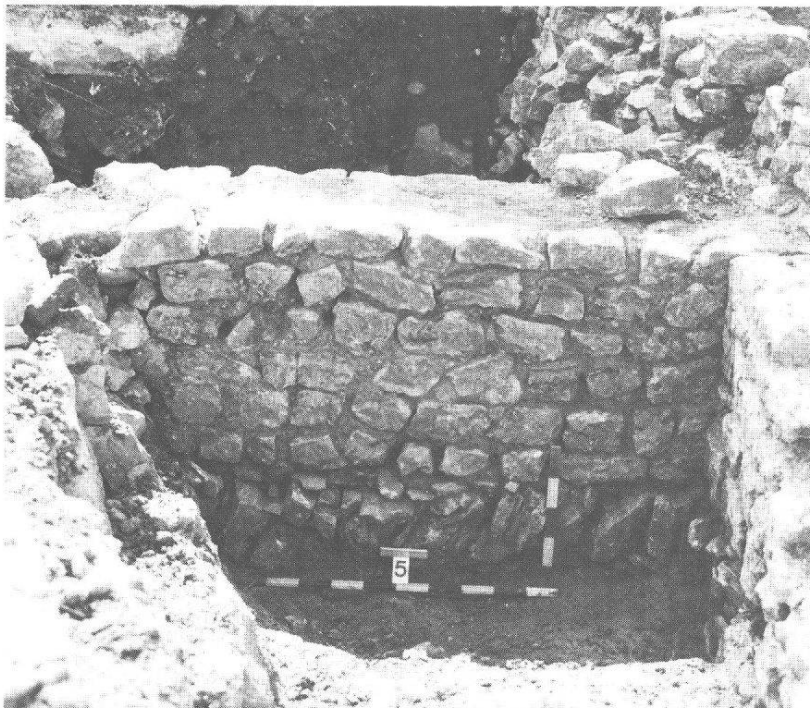
*Abb. 30* Kaiseraugst, Parz. 131, SBB-Umschlagplatz Ost. Detailansicht MR 3. Deutlich zeichnet sich das aus Kalkbruchsteinen erstellte Fundament von dem noch mit sechs Lagen erhaltenen aufgehenden Mauerwerk darüber ab. Ansicht von Osten.

Die stellenweise noch über sechs Steinlagen hoch erhaltenen Mauern aus Kalkbruchsteinen waren auf einem Kieselbollenfundament erstellt, ohne Umbauten in Stein oder Vorläufer in Holz aufzuweisen.

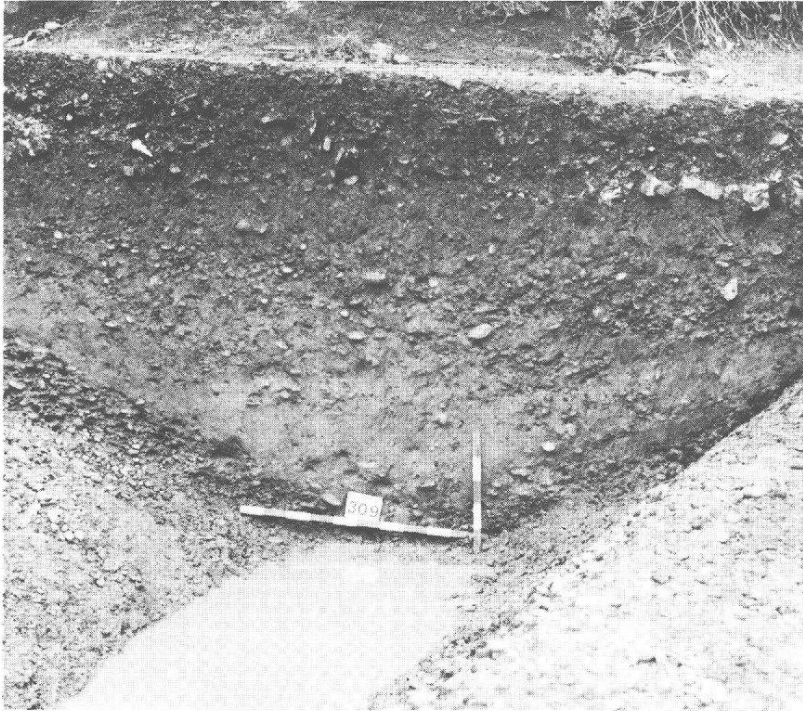
*Abb. 39* Kaiseraugst, Parz. 231, Auf der Wacht II. Der sogenannte schräge Spitzgraben, der sich geschnitten im Profil 30 mit seiner lehmigen Verfüllung deutlich vom kiesigen, gewachsenen Boden abzeichnet. Ansicht von Osten.

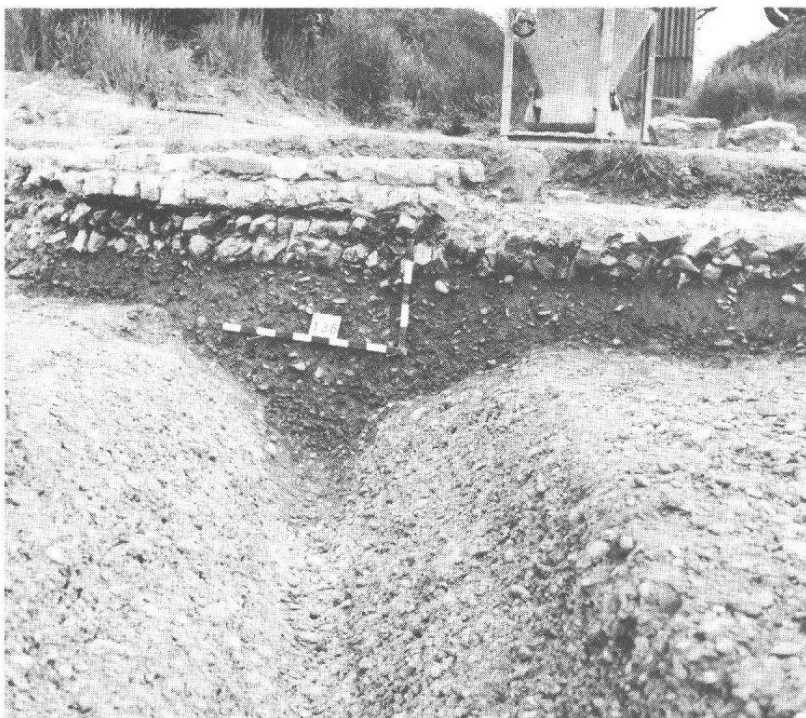
*Abb. 43* Kaiseraugst, Parz. 231, Auf der Wacht II. Der südliche, äussere Spitzgraben, wie er unter der MR 6, der Ostmauer des Innenhofes verläuft. Das kiesige Material im Vordergrund ist der gewachsene Boden. Ansicht von Westen.

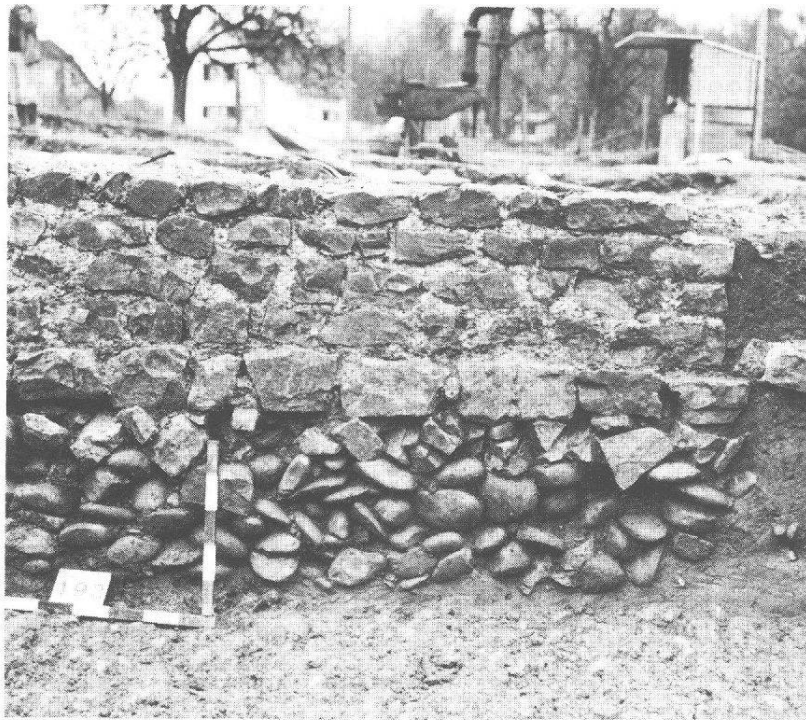
Abb. 48 Kaiseraugst, Parz. 231, Auf der Wacht II. Los VII, MR 83 mit einem Fundament aus Kieselbollen, Ausgleichsschicht aus Kalkbruchsteinen unter dem Vorfundament und 5 Steinlagen aufgehendes Mauerwerk darüber. Ansicht von Nordwesten.

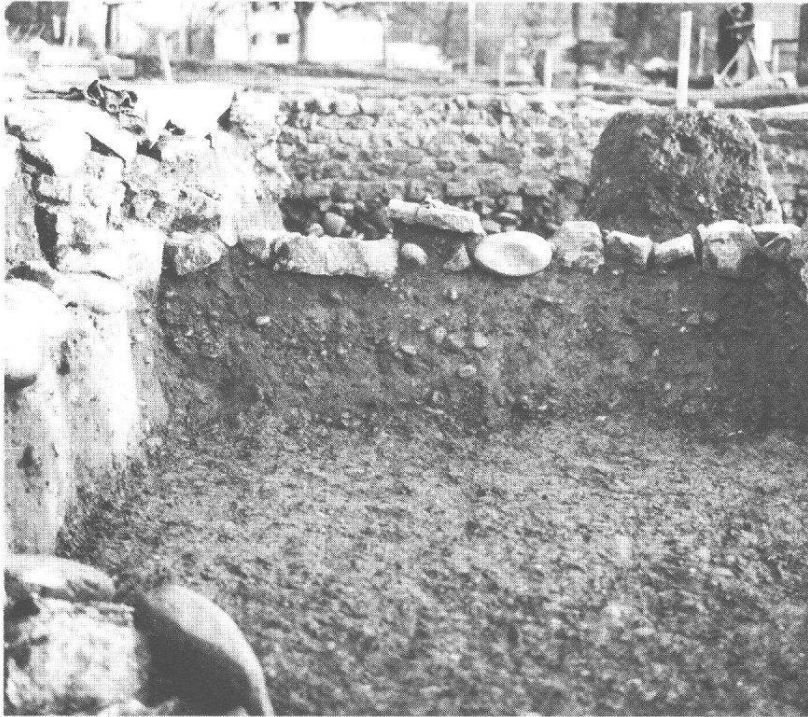
*Abb. 49* Kaiseraugst, Parz. 231, Auf der Wacht II. Los VIE, MR 64, die nur aus einer Steinlage, zur Aufnahme der Holzbalken besteht. Im Hintergrund MR 83. Ansicht von Nordosten.

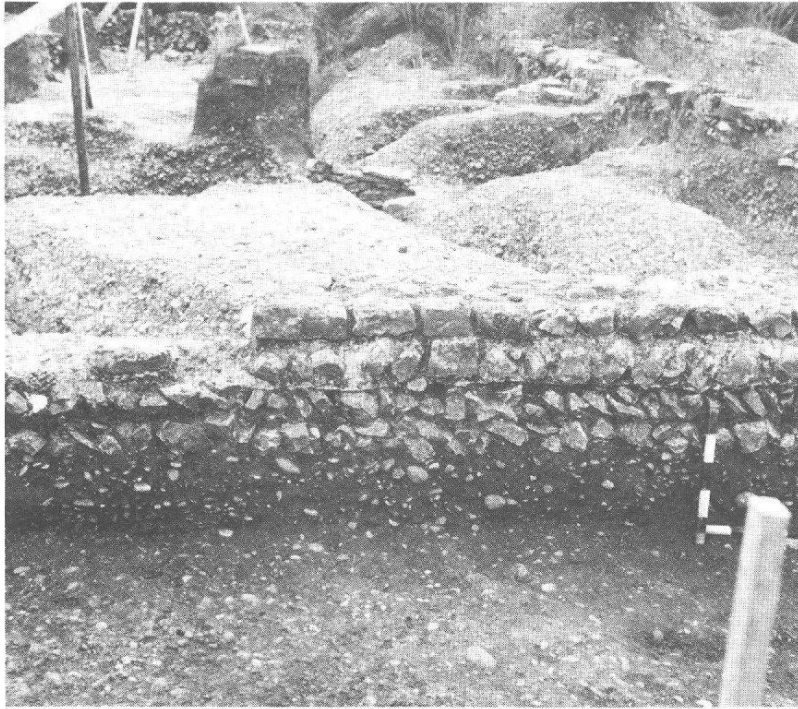
*Abb. 51* Kaiseraugst, Parz. 231, Auf der Wacht II. Lose IIIIE/IVE, die Ostmauer, MR 6, des Innenhofes mit einem Fundament aus Kalkbruchsteinen, gemauertem Vorfundament und einer Steinlage des aufgehenden Mauerwerkes. Ansicht von Südosten.

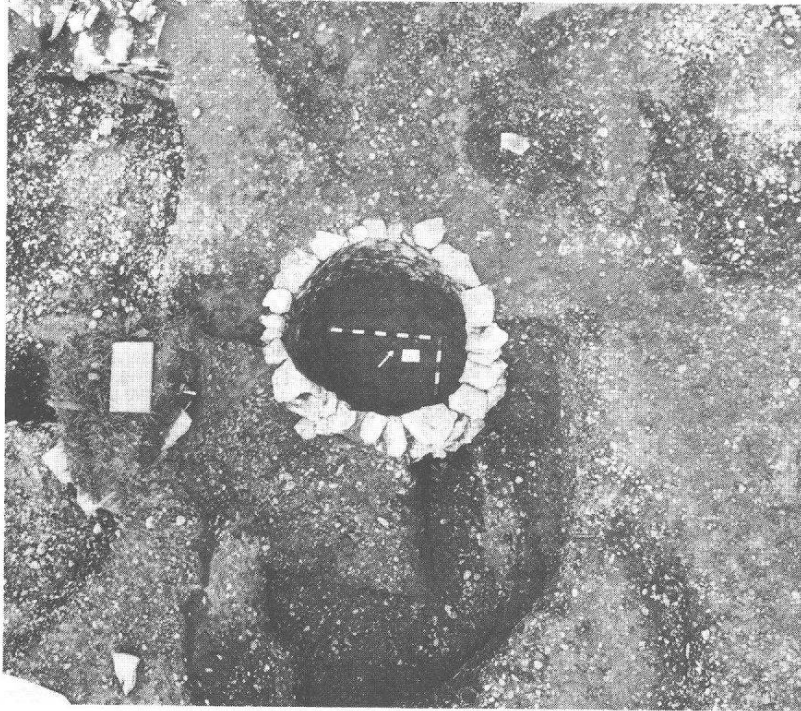
*Abb. 53* Kaiseraugst, Parz. 231, Auf der Wacht II. Lose IIE und IIIIE. Brunnen auf der Grenze zwischen beiden Losen. Mauerkranz ohne Verwendung von Mörtel als Trockenmauerwerk aus Kalkbruchsteinen,  $\varnothing$  1,35 m. Aufsicht vom Kran von Südosten.

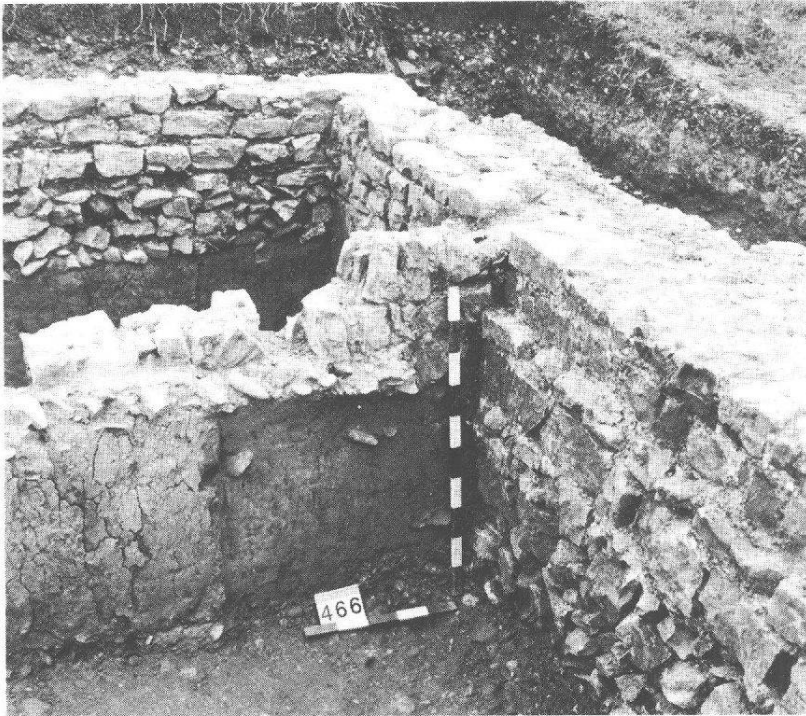
Abb. 55 Kaiseraugst, Parz. 231, Auf der Wacht II. Südlich des Loses VIIIE, Detail der Riegelmauer MR 57 mit MR 46 seitlich und MR 58 im Hintergrund. Ansicht von Norden.
