Ausgrabungen in Augst im Jahre 1982

Autor(en): **Tomasevic Buck, Teodora**

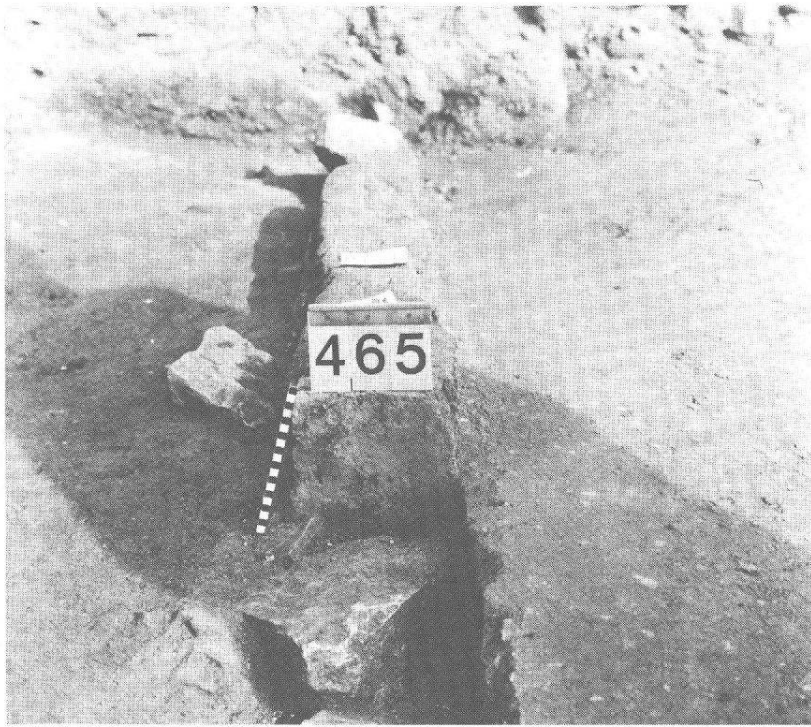
Abb. 9 Augst, H. Moritz, Parz. 1027, Los D, Profilansicht des Lehmstampfkerns (MR 90), im Vordergrund Unterlagssteine der Mauer. Ansicht von Süden.

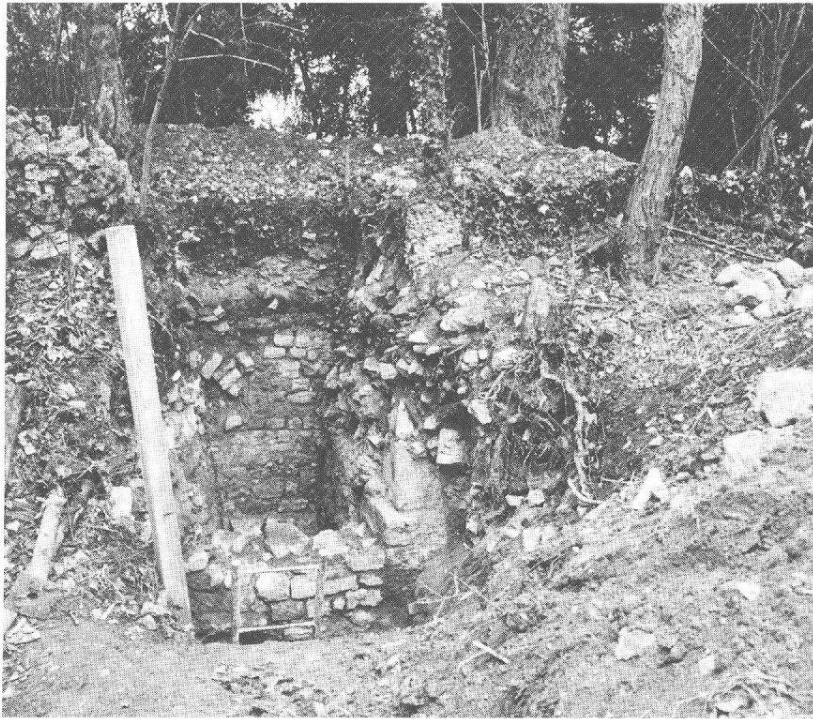
Abb. 33 Augst. FTS-Projekt, Parz. 435/654, Insula 6. Die Hausmauer, MR 3, mit der Türöffnung in Sturzlage im Hintergrund und Porticusmauer (MR 4) im Vordergrund. Auf der Porticusmauer, rechts im Ostprofil des Suchschnittes sind die als Unterlage der Porticusstütze dienenden Sandsteinquader sichtbar. Ansicht von Süden.
