Beobachtungen zum Baumaterial in den Fundamenten eines neuzeitlichen Bauernhofes in Augst

(Grabung 1989.53 auf Parzelle 435, Kastelen/Giebenacherstrasse)

Peter Rebmann

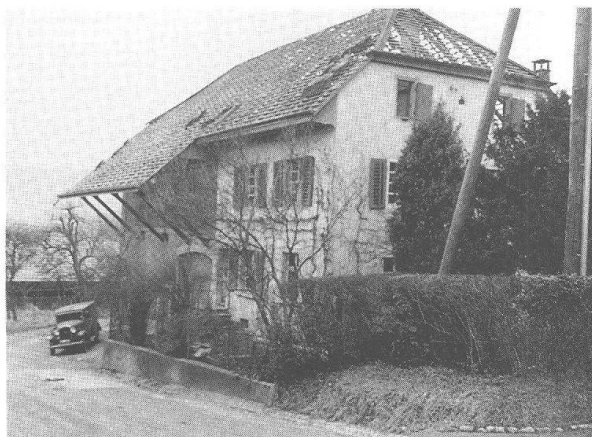
Abb. 1 Süd- und Westfassade des ehemaligen Bauernhofes Frey-Bohny an der Giebenacherstrasse, kurz vor dem Abbruch im Januar 1952. Die Dachziegel sind schon entfernt.

Wie unsere Nachforschungen ergaben, erfolgte der Abbruch des hier stehenden Hofes Frey-Bohny auf der einstigen Parzelle 219 am 14.01.1952 (Abb. 1; vgl. Anm. 1). Unser Mitarbeiter W. Hürbin vom Ruinendienst teilte uns mit, dass er als junger Mann beim Abbruch mitgeholfen habe, das genaue Jahr jedoch nicht mehr in Erinnerung habe. Das Baujahr des ehemaligen Bauernhauses war leider nicht zu ermitteln; es wird wohl im 18. Jahrhundert entstanden sein.
