# Die Brücke über den Violenbach beim Osttor von Augusta Rauricorum (Grabung 1969.52)

Autor(en): **Schaub, Markus**

Zeitschrift: **Jahresberichte aus Augst und Kaiseraugst**

Band (Jahr): **14 (1993)**

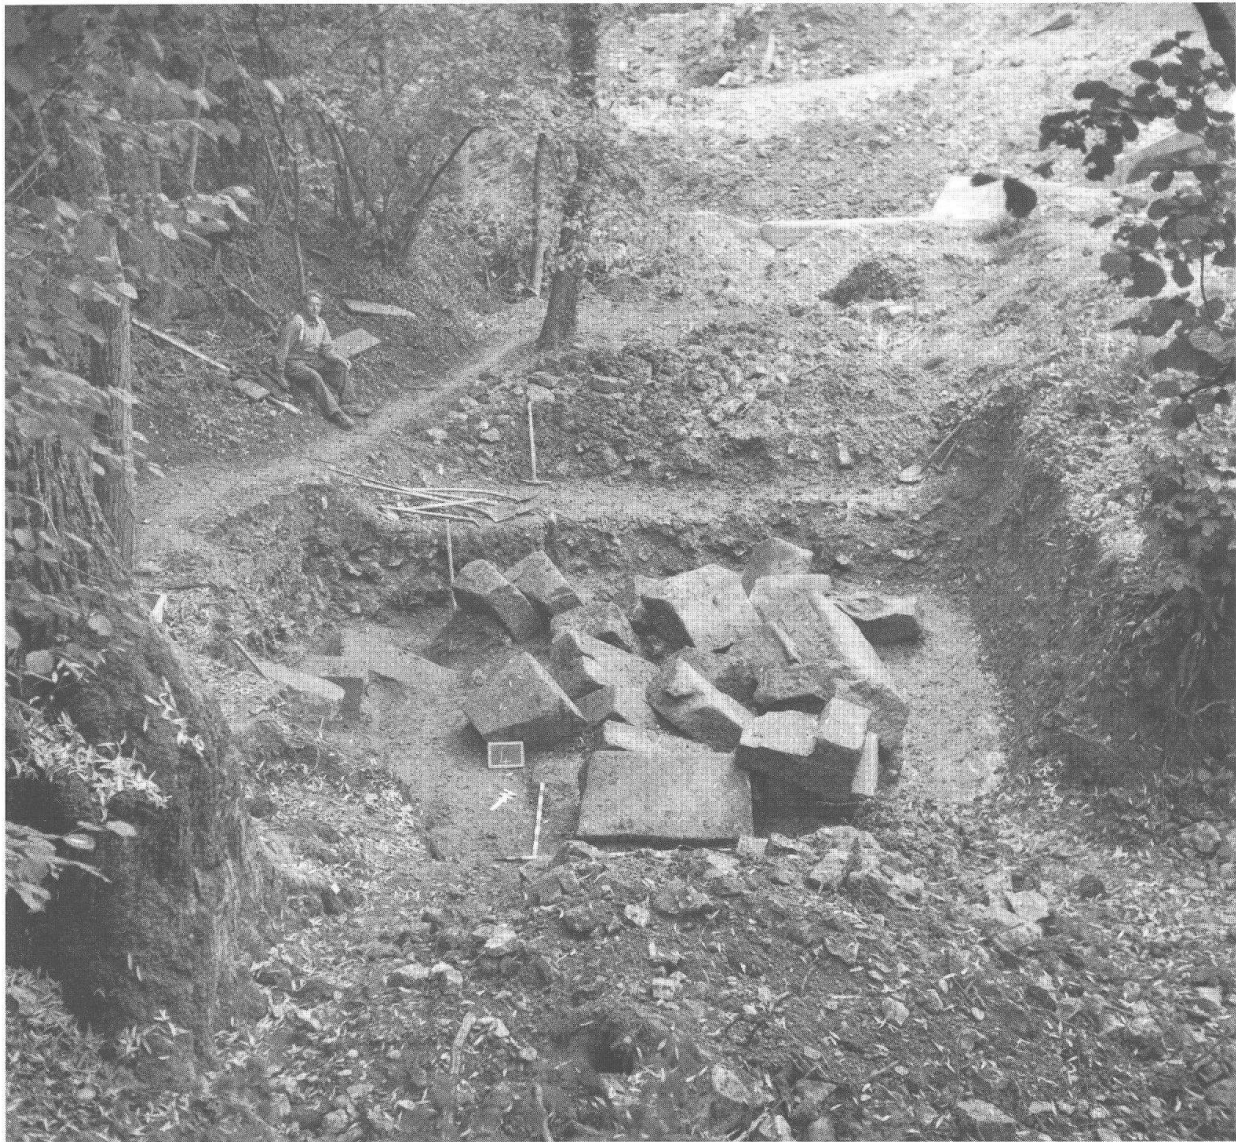
Abb. 2 Augst-«Bötme» (Grabung 1969.52). Die im trockengelegten Bachbett gefundenen Sandsteinquader werden freigelegt. Blick gegen Norden.

ergriffen wir die Gelegenheit, uns etwas eingehender mit diesen «Bogensteinen», den Quadern der Grabung «Bötme» 1969.52, zu befassen: Anlässlich dieser Grabung waren bei der Verlegung des Violenbaches, im Zusammenhang mit dem Bau der Venus-/Schwarzackerstrasse, im trockengelegten Bachbett total 45 grosse, meist keilförmige Steine zum Vorschein gekommen (Abb. 2).

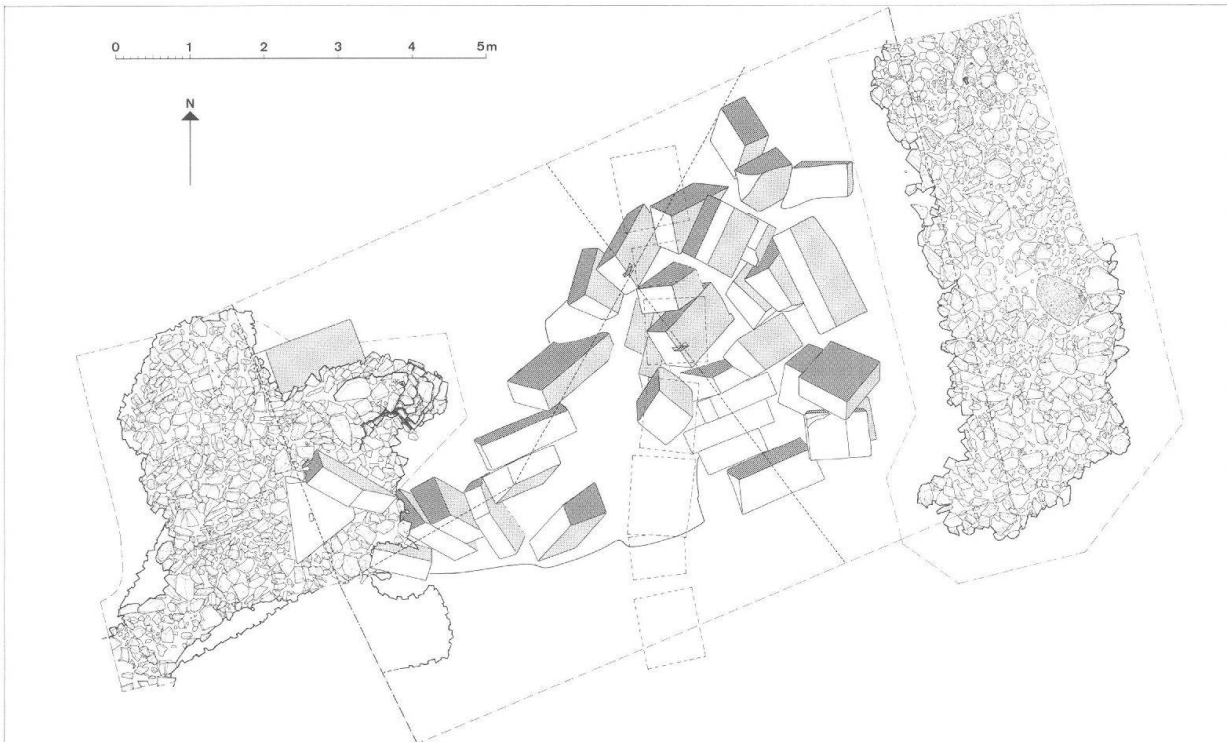
Abb. 3 Augst-«Bötme» (Grabung 1969.52). Steingerechter Plan: in der Mitte die eingestürzten Bogenquader. Westlich und östlich davon befinden sich die kleinteiligen Reste der Bogenwiderlager. M. 1:100.

Am 10. Juni 1985 wurde im Rahmen eines Kolloquiums bei Prof. L. Berger (Seminar für Ur- und Frühgeschichte, Basel) das Problem «Brücke oder Violenbachdurchlass» erneut aufgeworfen. Ich versuchte damals aufzuzeigen, dass ein Verschieben der mächtigen Blöcke und der beiden Bogenwiderlager um mehrere Meter aufgrund der Befundsituation in diesem Rahmen auszuschliessen sei. Ohne die ganze damalige Dokumentation hier nochmals vorzulegen, sei nur auf folgende Punkte verwiesen, die gegen die Verwendung der Quader als Stadtmauerdurchlass des Violenbaches sprechen (Abb. 3):

1. Die massiven Quader befanden sich bei der Ausgrabung zum grössten Teil immer noch in bogenförmig aufgefächerter Sturzlage. Ferner blieb beim westlichen Bogenwiderlager ein 7 Steinlagen hoher Mauerrest erhalten (vgl. Abb. 10).

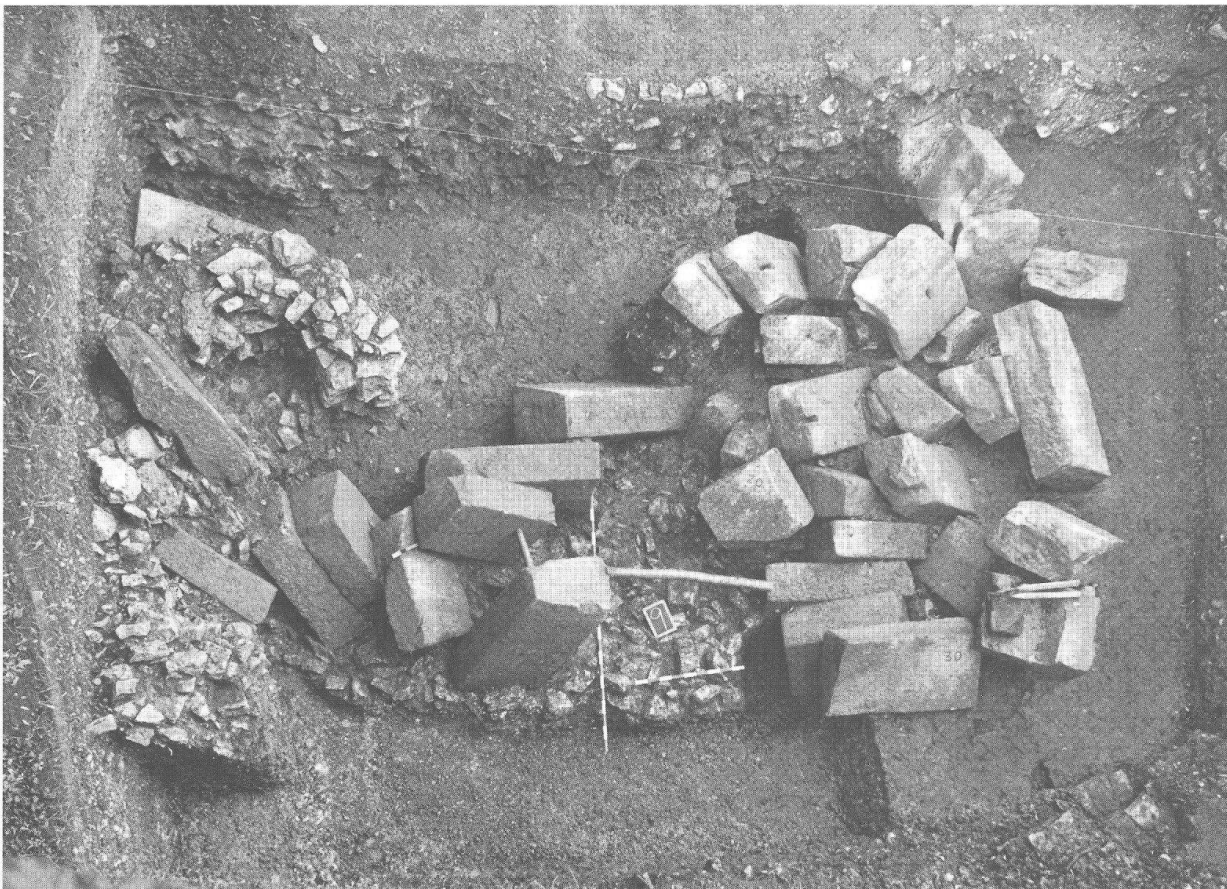
Abb. 4 Augst-«Bötme» (Grabung 1969.52). Aufsicht. Die beiden Bogenwiderlager sind noch nicht vollständig freigelegt. Blick gegen Norden.

Der grösste Teil der 45 – meist keilförmigen – Quadersteine aus Sandstein<sup>12</sup> lag bei seiner Entdeckung noch in Sturzlage (Abb. 4 und 5).

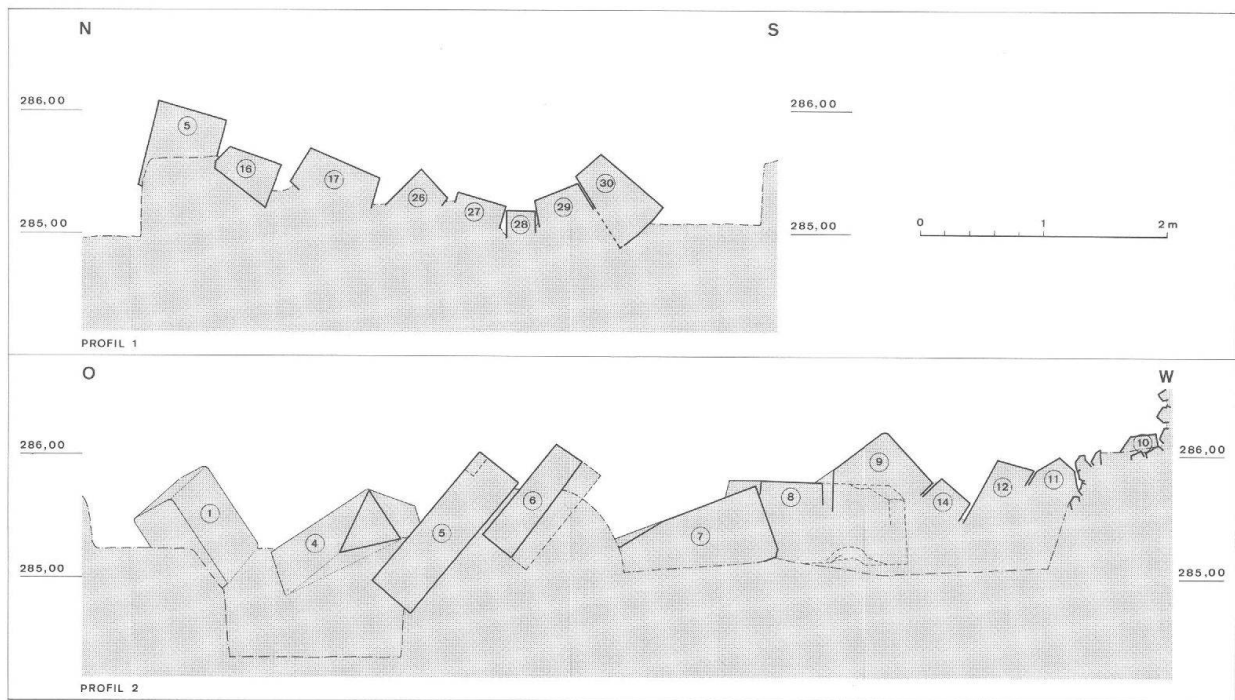
Abb. 7 Augst-«Bötme» (Grabung 1969.52). Violenbachbrücke. Profil 1 (oben) und Profil 2 (unten). M. 1:60. Die Schnittzeichnungen illustrieren die bogenförmige Versturzlage der Quader. Die Zahlen beziehen sich auf die Quadernummern in Abb. 4 (vgl. dort auch die Lage der Profile). Da die Schnittebene schräg durch die Steine geht, ist eine zeichnerische Ergänzung nicht sinnvoll.

Es können drei klare Fall- bzw. Drehbewegungen («Domino-Effekt») abgelesen werden (Abb. 6 und 7):

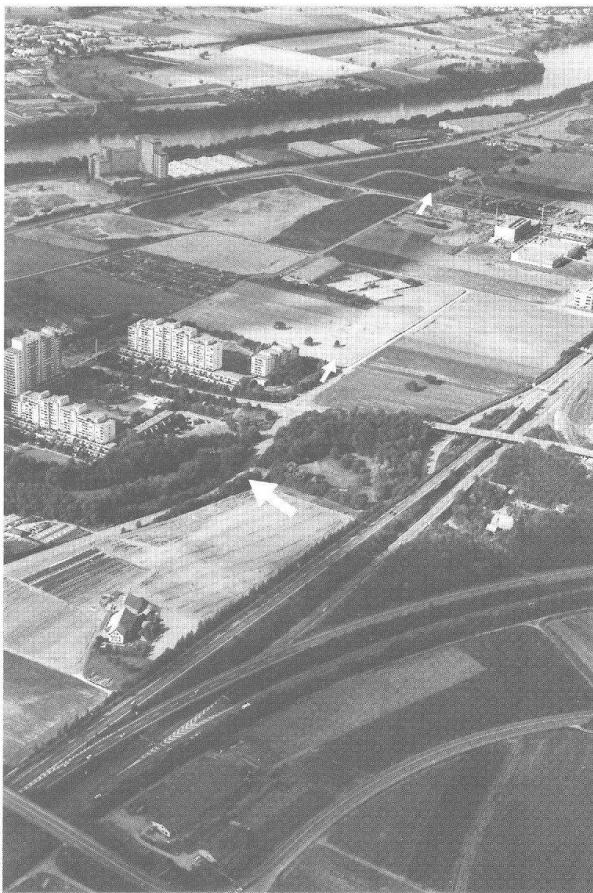
Abb. 13 Augst (unten) und Kaiseraugst (oben). Blick rheinaufwärts gegen Nordosten. Der grosse Pfeil zeigt auf die Stelle der Brücke. Von diesem Punkt nach rechts oben (zwischen den beiden kleinen Pfeilen) zeichnet sich im Gelände die römische Vindonissastrasse als Bewuchsmerkmal ab. Rechts unten die Autobahn N2 Basel-Zürich. In der Mitte links die Überbauung Kaiseraugst-Liebrüti.

Die Flugaufnahme zeigt die Umgebung des Osttores mit dem Brückenstandort im Jahre 1989 (Abb. 13). Im Gelände rechts oberhalb der Brücke zeichnet sich die römische Vindonissastrasse im Bewuchs ab.

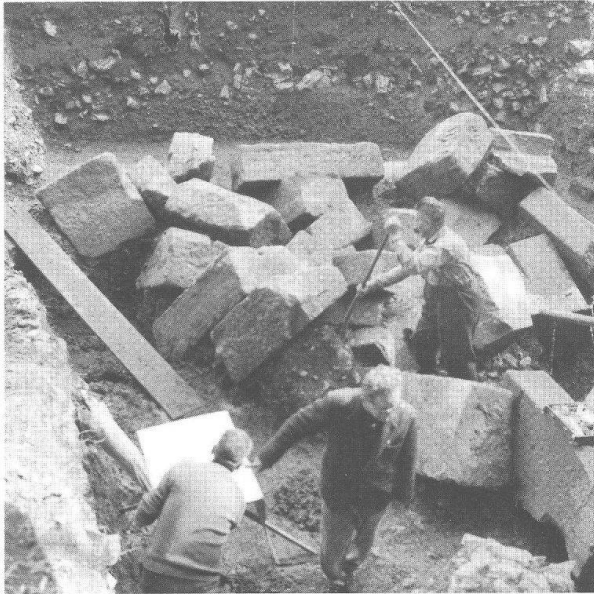
Abb. 19 Augst-«Bötme» (Grabung 1969.52). Die verstürzten Brückenquader in situ. Blick gegen Osten .

Während der Grabung 1969.52 konnten keinerlei Spuren einer Vorgängerbrücke (z.B. aus Holz) nachgewiesen werden. Obwohl nicht ganz auszuschliessen ist, dass eine zweite Phase alle Befunde einer früheren Brücke zerstört haben könnte, wird man doch davon ausgehen müssen, dass schon die erste Brücke an dieser Stelle in Stein ausgeführt worden war (Abb. 18 und 19)<sup>34</sup>.
