Ausgrabungen in Augst im Jahre 2001

Zeitschrift: **Jahresberichte aus Augst und Kaiseraugst**

Band (Jahr): **23 (2002)**

Jürg Rychener, Hans Sütterlin und Markus Schaub

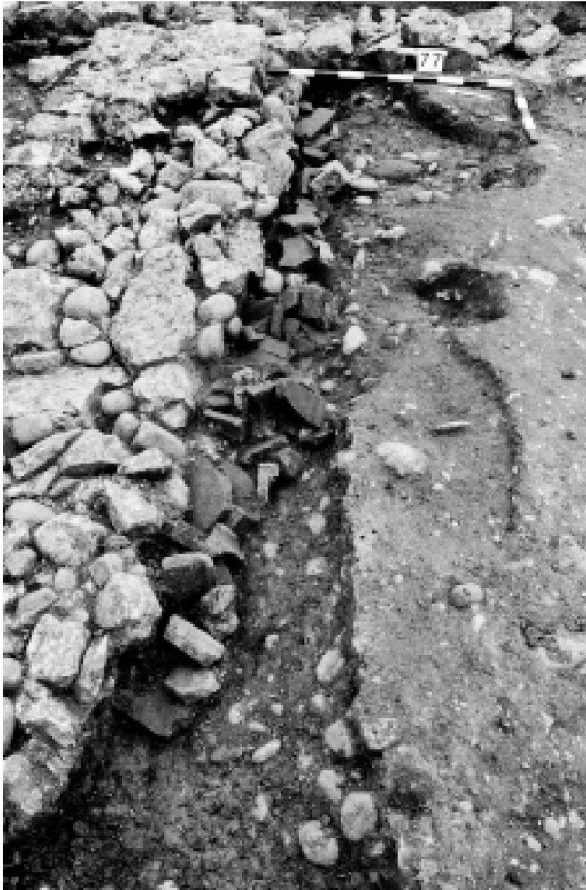
Abb. 7: Augst BL, Kunz-Suter (Grabung 2001.51). Graben entlang Mauer MR 2 (links), verfüllt vor allem mit kleinteilig zerschlagenen Leistenziegeln, vielen Holzkohlestücken, verbranntem Lehm und Siedlungsabfällen, hier nach einem ersten Aushub der Füllung. Von Südwesten.

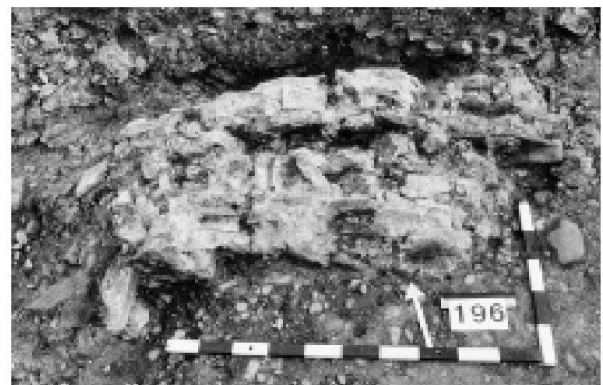
Abb. 10: Augst BL, Kunz-Suter (Grabung 2001.51). Im Verband erhalten gebliebener Mauerversturz.

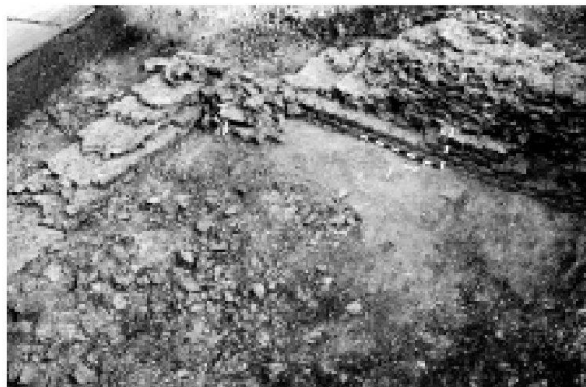
Abb. 12: Augst BL, Kunz-Suter (Grabung 2001.51). Oberfläche des Mauer-
versturzes innerhalb der Mauer MR 6 (links) und MR 7 (rechts oben). Von Südosten.

Für die Aufgabe der Gebäude (vorsichtiger gesagt: des ergrabenen Gebäudeteils in Insula 28) spricht der ange-troffene Befund: Innerhalb des Mauerwinkels, gebildet aus MR 6 und MR 7, fand sich ebenfalls ein mächtiger Versturz aus Bruchsteinen (Abb. 12; 13). In dessen unterstem Teil lag eine dicke Schicht von Wandmalereifragmenten, die aus den (oberen) Wohnräumen stammen muss (Abb. 14). Da innerhalb des Versturzes nirgendwo Reste der Bedachung aufgetaucht sind und auch jegliche Hinweise auf einen verheerenden Brand fehlen, kann man davon ausge-

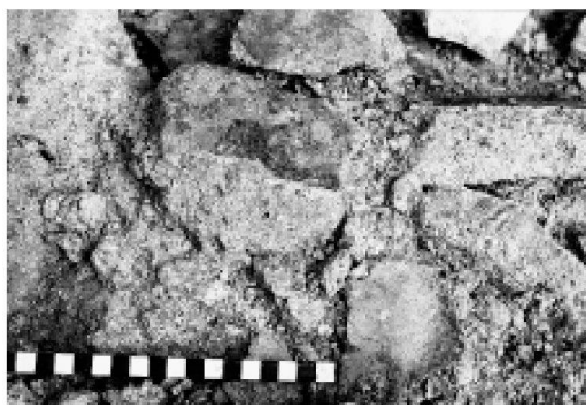
Abb. 14: Augst BL, Kunz-Suter (Grabung 2001.51). Inner- wie unterhalb des Mauerversturzes kamen zahlreiche Stücke von niedergebrochener Wandmalerei zutage, teilweise als kompakte Schicht. Die Detailaufnahme zeigt oben ein Stück mit roter Bemalung, in der Mitte mit rot-schwarzer und unten eines mit grüner Bemalung.

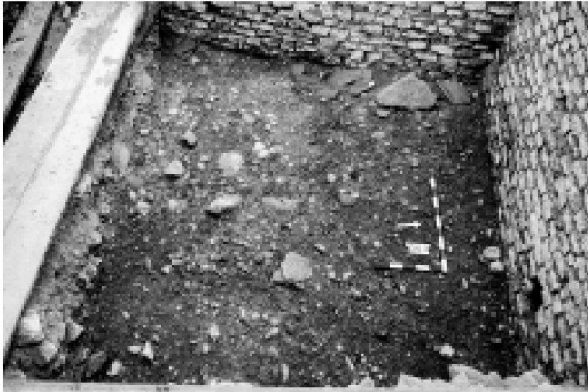
Abb. 15: Augst BL, Kunz-Suter (Grabung 2001.51). Nach Entfernen des Mauerversturzes liegt das Gelniveau – eine dunkel verfärbte kiesige Schicht mit etwas Lehm durchsetzt – im Raum innerhalb der Mauern MR 6 (hinten) und MR 7 (rechts) frei. Einige Mauersteine, die sich beim Einsturz in die Schicht eingegraben haben, liegen noch, und am Fuss von MR 6 sind Teile von Leisten- und Halbbrunziegeln zu sehen, die offenbar beim Abbruch des Dachs in den Raum hinunterstürzten und dabei zerbrachen, sodass sich eine Bergung nicht mehr lohnte. Von Osten.

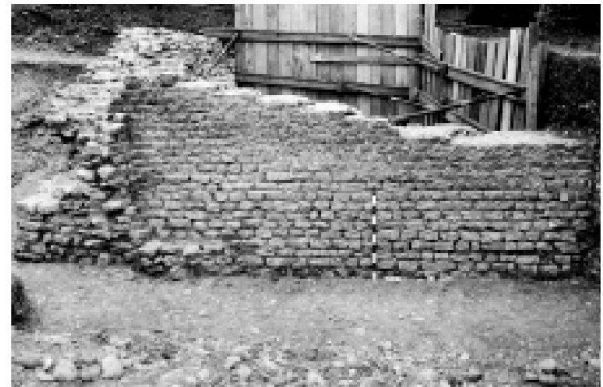
Abb. 17: Augst BL, Kunz-Suter (Grabung 2001.51). Aussenseite = Westseite von Mauer MR 6. Oberer Teil der Mauer (über Gelniveau) mit Fugenstrich. Ganz links die vorgeblendete Verstärkungsrippe; die Ausbruchstelle darüber entspricht der Mauerraub-Grube (Abb. 15). Von Westen.

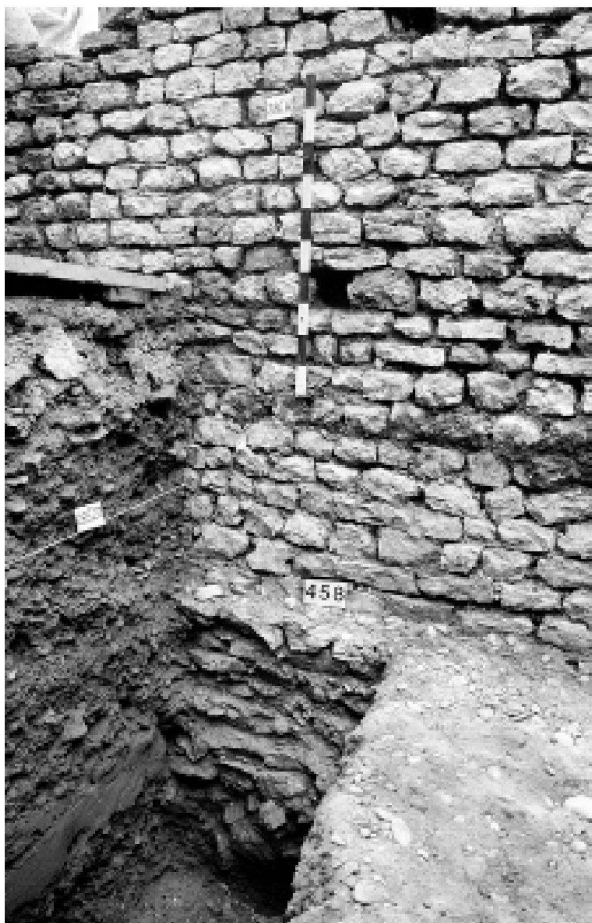
Abb. 18: Augst BL, Kunz-Suter (Grabung 2001.51). Mauer MR 6, Aufgehendes und Fundament an der Innenseite = Ostseite. Von Nordosten.

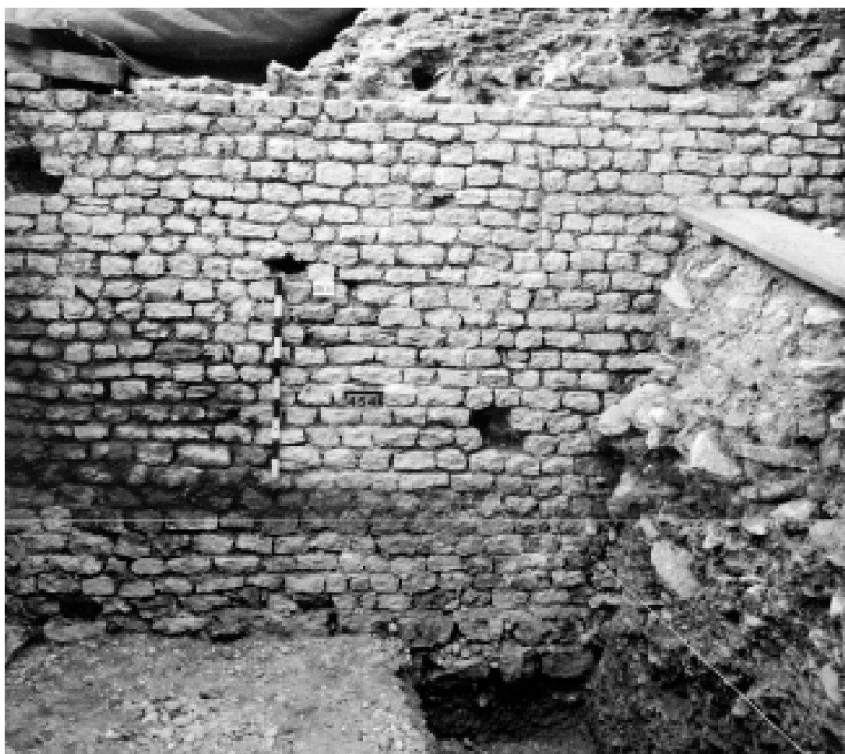
◀ Abb. 19: Augst BL, Kunz-Suter (Grabung 2001.51). Mauer MR 7, Aufgehendes und Fundament der Innenseite = Südseite. Das dunkel verfärbte Band markiert die Höhe des Gehniveaus im Raum innerhalb der Mauern. Die Lücken in der Mauer- schale rühren von herausgefallenen Stei- nen her und sind rein zufällig. Von Süden.

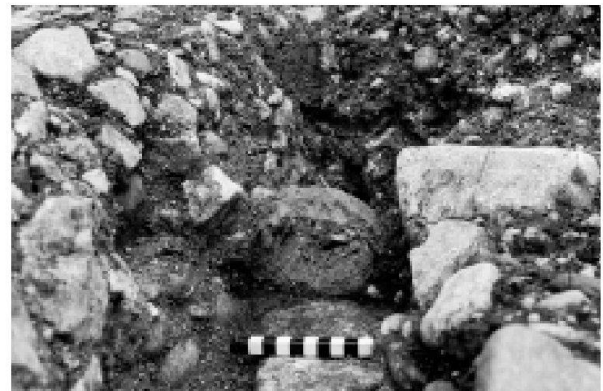
Abb. 22: Augst BL, Kunz-Suter (Grabung 2001.51). In situ angetroffener Teuchelring aus Eisen.

Am Westrand der Westrandstrasse, parallel zur Grenzmauer zur Überbauung der Region 8,C, fand sich in einem Graben eine Teuchelleitung (Abb. 3,②; 21). Davon überlebten die in regelmässigen Abständen angetroffenen eisernen Teuchelringe oder Muffen (Abb. 22).

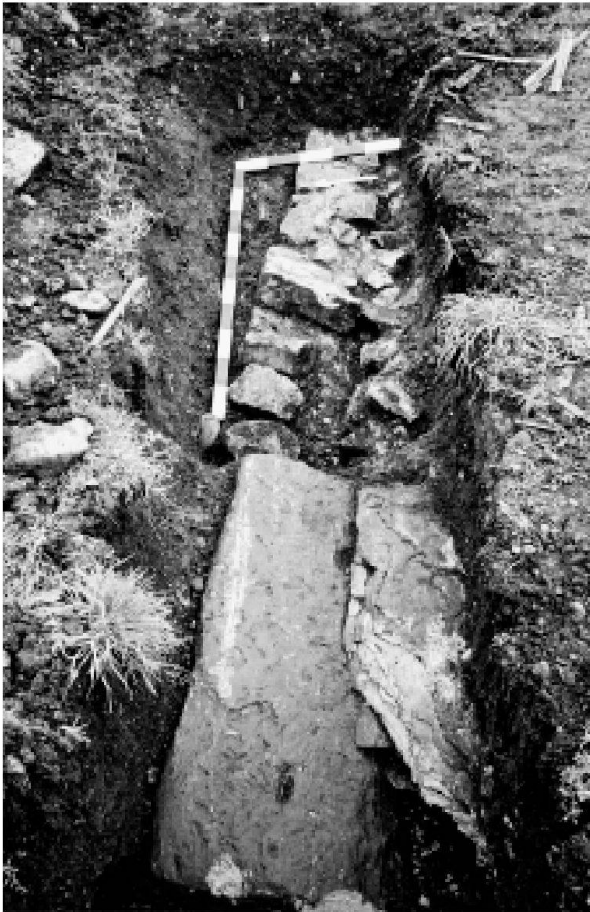
Abb. 26: Augst BL, Nordwestzugang Oberstadt (Grabungen 2001.52, 2001.53, 2001.54 und 2001.67). Portikusmauer an der Nordseite der Rauricastrasse im nordöstlichsten Teil des Kabelgrabens Schulweglein (2001.52). Die Strassenfläche wäre auf diesem Bild rechts, die Portikusfläche links. Vor ein grosser Sandsteinquader als Basis für eine Säule der Portikusbedachung; er ist seitlich vom gemauerten Fundament hinunter verkippt. Von Westen.

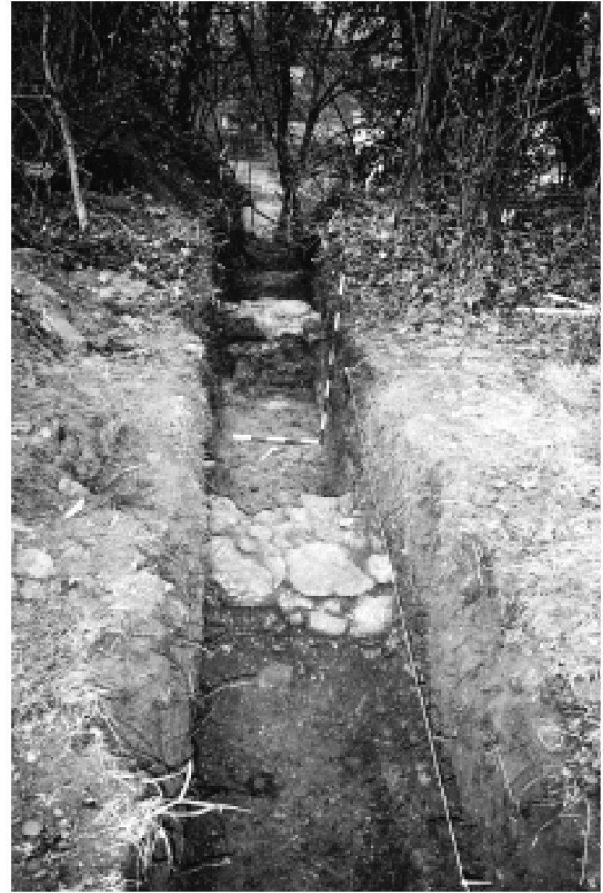
Abb. 28: Augst BL, Nordwestzugang Oberstadt (Grabungen 2001.52, 2001.53, 2001.54 und 2001.67). Mauer der Hausfront (vorne) und Portikusmauer (hinten) im Graben für den Überlauf des Sickerschachts beim Schulhaus (Grabung 2001.53). Aufnahmestandpunkt ist die heutige Hangkante zur Ergolz. Von Norden.

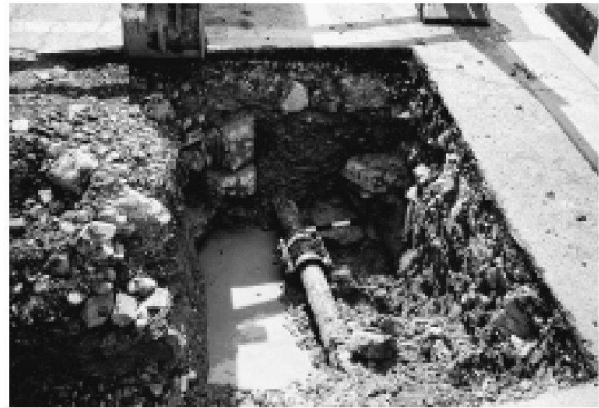
Abb. 31: Augst BL, Region 10,B (Grabung 2001.57). Dieses Jahr in Augst ein häufiges Bild! – Wasserleitung mit Reparaturmuffe, hier in der Poststrasse. An der Schmalkante des Grabens, über dem Wasser, die von Süden herankommende Innenunterteilung, rechts die West-Ost verlaufende Aussenmauer eines neuzeitlichen Gebäudes, das bei der Erweiterung der Poststrasse abgebrochen worden war. Von Norden.

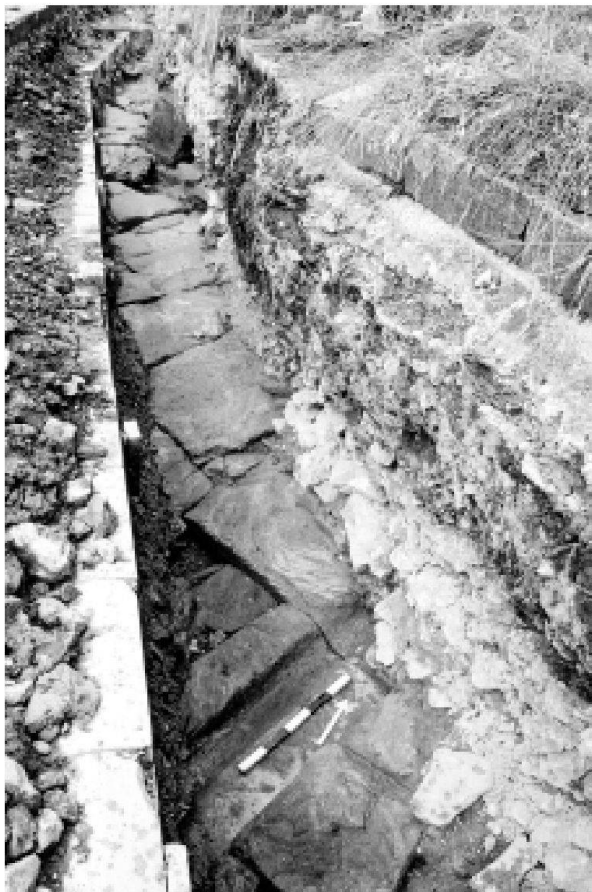
Abb. 37: Augst BL, Wasserleitung Giebenacherstrasse (Grabung 2001.61). Blick von Osten über den Plattenbelag des Innenhofs. Links vom Massstab befindet sich die entlang der Ostseite des Innenhofs verlaufende Regenrinne.

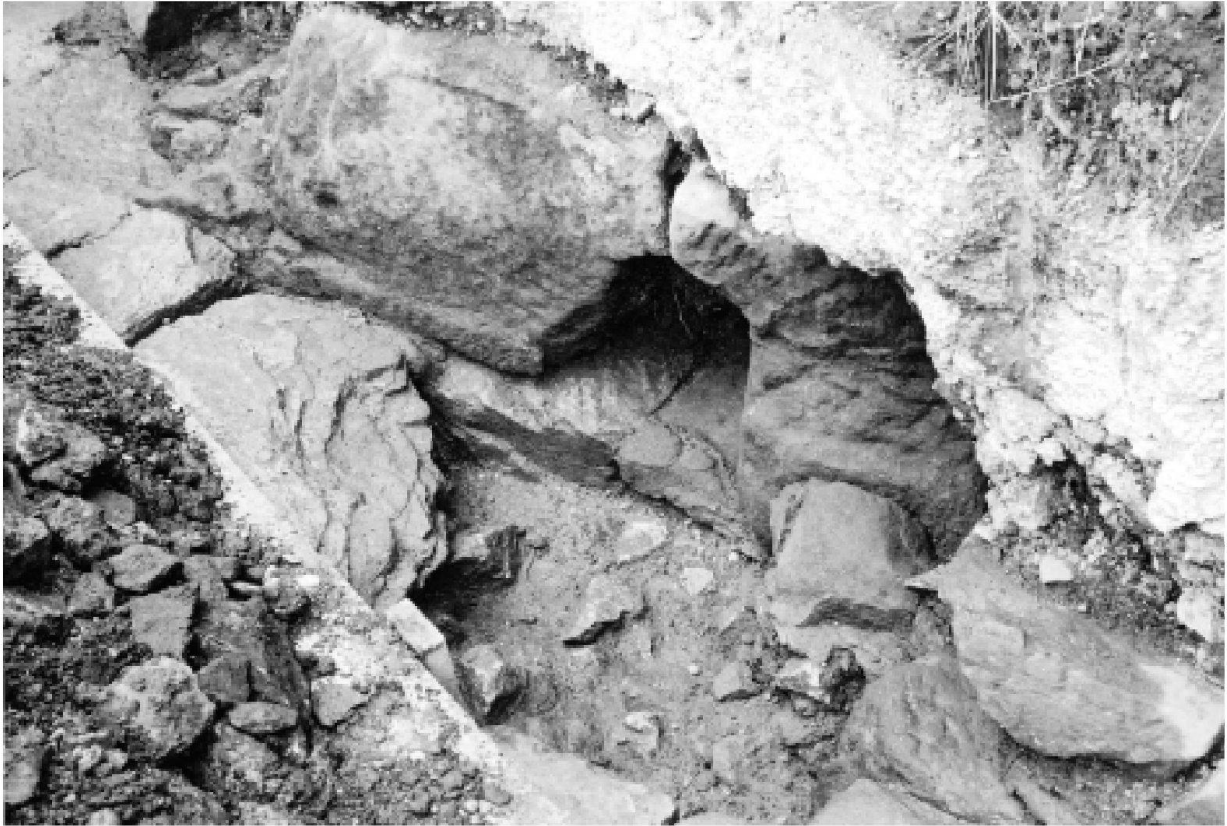
Abb. 38: Augst BL, Wasserleitung Giebenacherstrasse (Grabung 2001.61). Ansicht an die in die Nordwand des Innenhofs eingelassene Öffnung.

Auf der Nordseite des Innenhofs fand sich ein aufgrund der nur kleinen freigelegten Fläche schwer deutbarer Befund. In der zumindest teilweise aus Buntsandsteinquadern errichteten rückwärtigen Hofmauer kam eine rund 0,40 m breite Öffnung zum Vorschein, die aufgrund der rund 0,15 m tiefer als der Plattenbelag liegenden Höhenkote wahrscheinlich der Entwässerung diente (Abb. 38). Da der Hof zumindest über je eine Regenrinne im Westen und Osten verfügte, möchten wir beim zusätzlichen Abfluss eher den Standort eines Brunnens vermuten. Der nur gerade auf der Linie der Öffnung vorgefundene Ausbruch

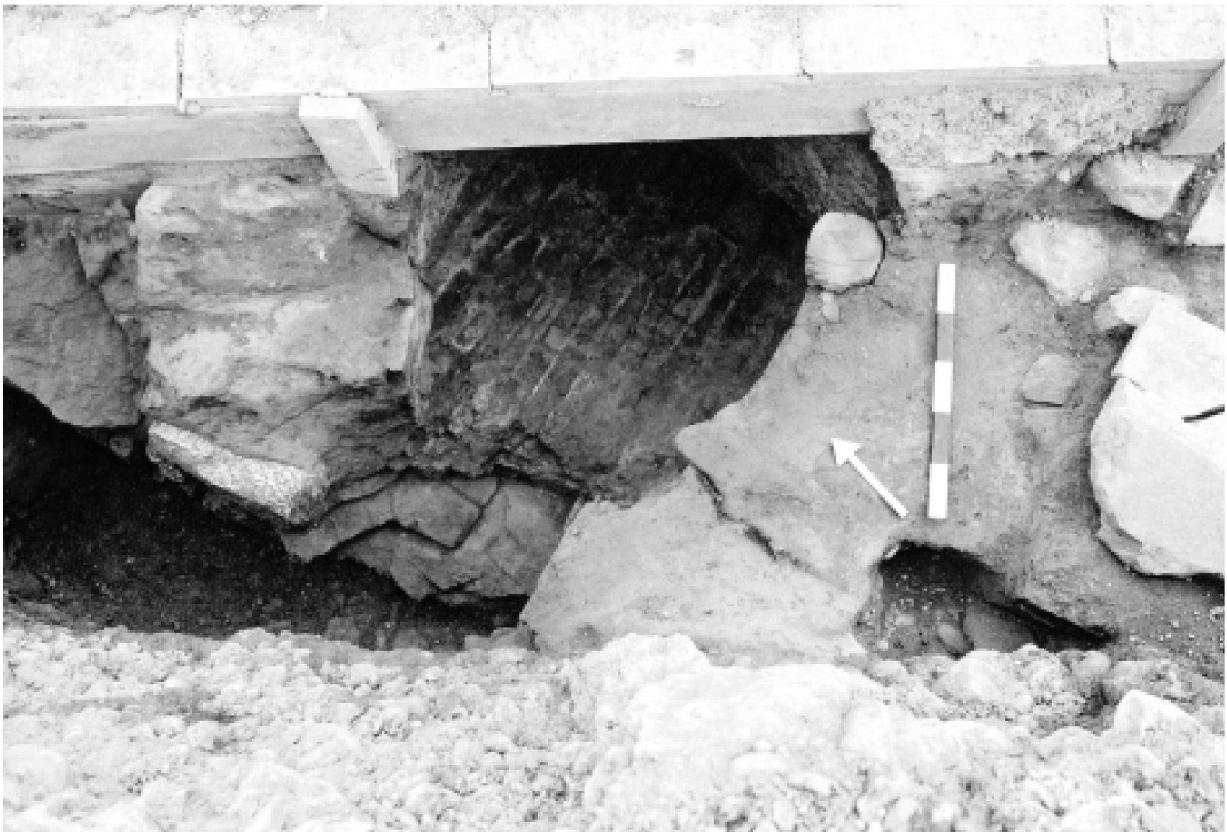
Abb. 39: Augst BL, Wasserleitung Giebenacherstrasse (Grabung 2001.61). Aufsicht auf den Backofen. Gut zu erkennen ist die Backplatte aus hochkant gestellten Ziegeln.

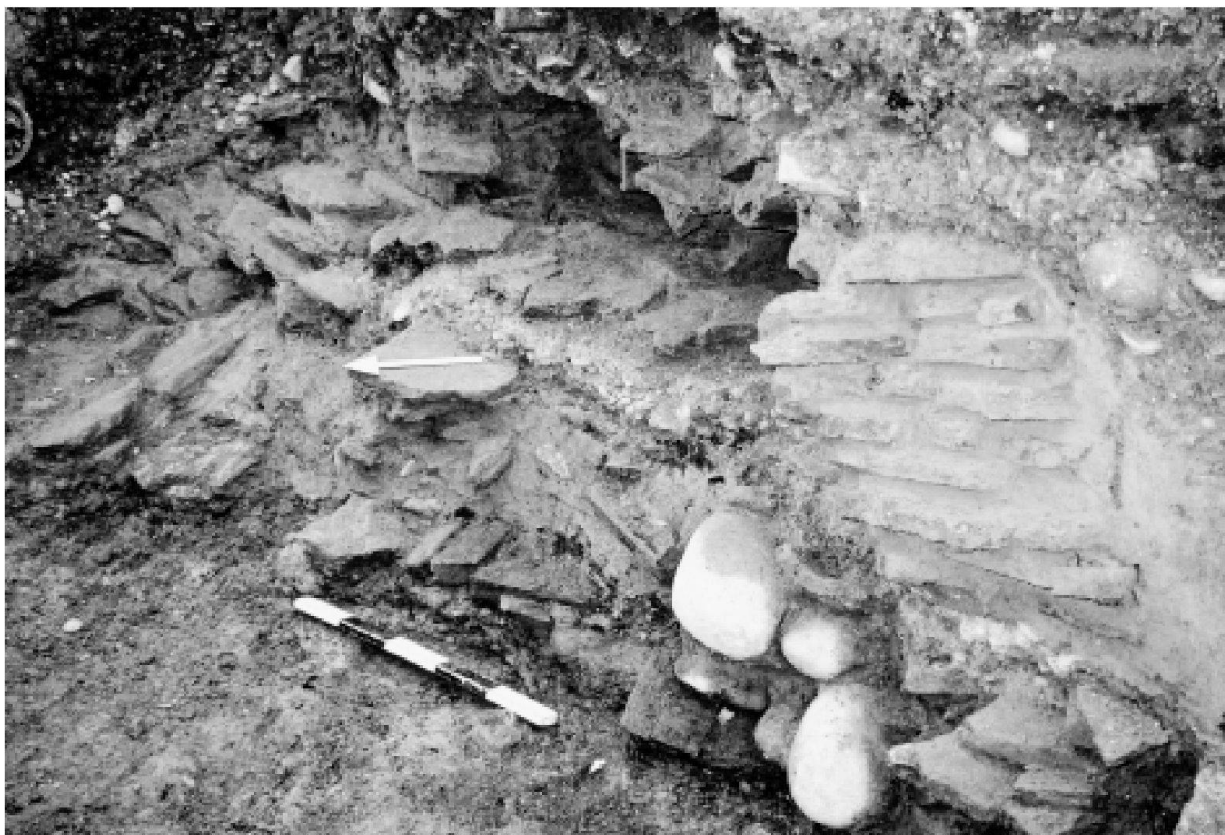
Abb. 54: Augst BL, Kabelgraben Schulstrasse (Grabung 2001.67). Blick an den vom Kabelgraben durchschnittenen Backofen.

Gleich zu Beginn der Aushubarbeiten in der Nähe der Giebenacherstrasse wurde nebst Mauerzügen der östlich der römischen Obermühlestrasse gelegenen Insula 1 auch ein Backofen (Abb. 36,3) angeschnitten. Der Innendurchmesser des Ofens betrug 1,50 m, sein Gewölbe aus mit Lehm verbundenen Ziegelbruchstücken (Abb. 54) war eingedrückt. Unter dem Ofen, dessen Brandplatte in antiker Zeit vermutlich einmal erneuert worden ist, fanden sich

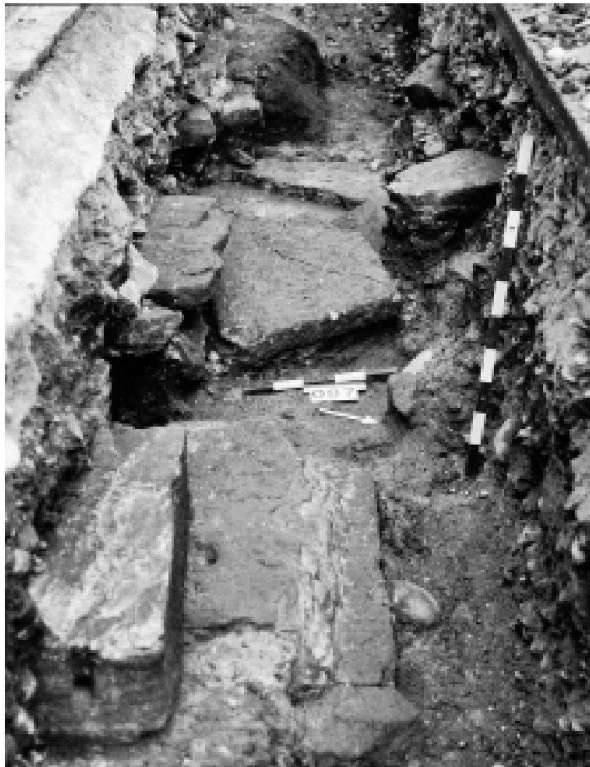
Abb. 56: Augst BL, Gasleitung (Grabung 2001.69). Laufbrunnen an der römischen Merkurstrasse. Im Vordergrund ist eine Fundamentplatte mit der nach Osten verkippten Seitenplatte zu erkennen.

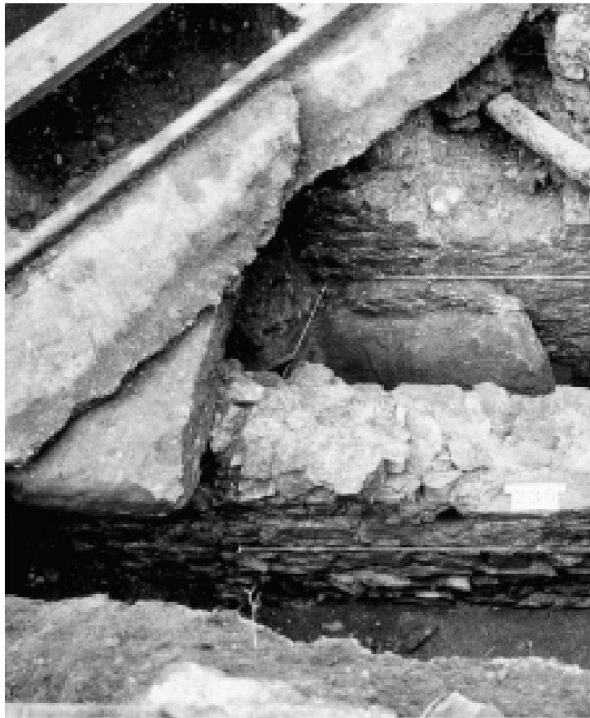
Abb. 58: Augst BL, Gasleitung (Grabung 2001.69). Blick in den entlang der Südfront des Südforums verlaufenden Abwasserkanal. In der Mauer am unteren Bildrand befinden sich aus Hohlziegeln gebildete Durchlässe, die Wasser aus dem Bereich der so genannten Merkurstrasse in den Kanal leiteten.
