Zwei römische Wasserleitungen in Kaiseraugst-Hardhof

Ein Vorbericht

Hermann Huber und Guido Lassau

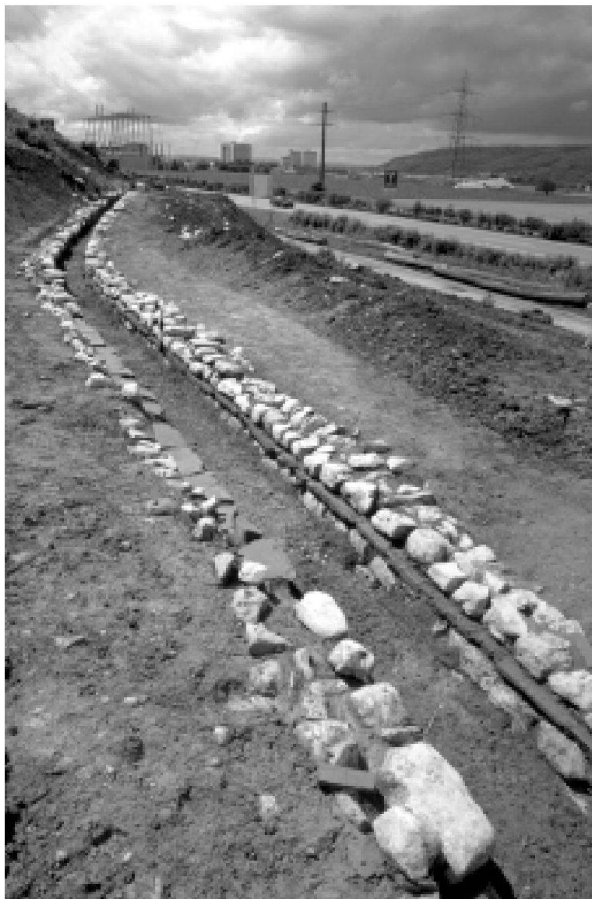
Abb. 5: Kaiseraugst-Hardhof AG. Aufsicht: der obere Kanal.

Eine Abdeckung des Kanals war nicht nachweisbar; vermutlich war auch dieser mit Brettern gedeckt. Absetz- oder Klärbecken wurden ebenfalls nicht festgestellt (Abb. 5). Noch in römischer Zeit dürfte ein Hangrutsch ein Teilstück des oberen Kanals beschädigt haben. Auf einer Länge von rund 9 m fehlte die nördliche Kanalwange (Abb. 7). In der westlichen und in der östlichen Übergangszone zum intakten Kanal fanden sich Bleibleche mit darin steckenden Eisennägeln. Die Bleche dienten wohl zur Abdichtung zwischen dem intakten und dem vermutlich mit Holz reparierten Teilstück (Abb. 8)⁴.
