Zum Nachbau eines römischen Reisewagens : Grundlagen und Aufwandsberechnung

Autor(en): **Haser, Johann / Maise, Christian**

Zeitschrift: **Jahresberichte aus Augst und Kaiseraugst**

Band (Jahr): **24 (2003)**

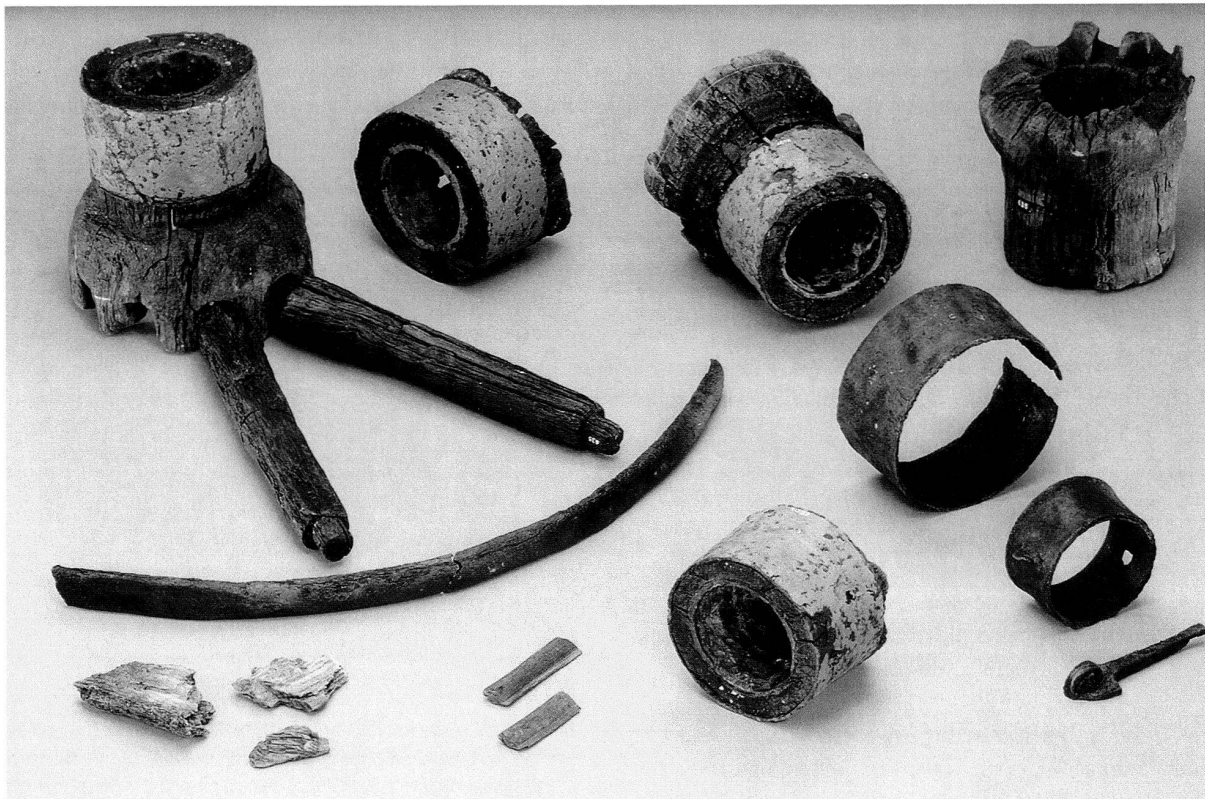
Abb. 3: Bruchstücke von Rädern aus dem Fund von Neupotz.

fragmente aus Neupotz (Abb. 3). Häufiger sind Eisenteile von Rädern erhalten: Radreifen informieren über den Durchmesser des Rades, eiserne Beschläge der Naben über deren Aussen- und Innendurchmesser.

Die wenigen erhaltenen römischen Naben gleichen einander weitgehend. Es handelt sich um lange, symmetrisch aussehende, in der Mitte nur leicht verdickte Naben (Abb. 3)⁸, eine Grundform, die sich auch bei älteren keltischen⁹ und etruskischen¹⁰ Wagen wiederfindet. In der Mitte ist der Durchmesser nur etwa 25% bis 40% grösser als am Rand¹¹. Zwei breite «Brustlinge», die heiss aufgezogen sind, verhindern, dass die Nabe bei Belastung reisst.

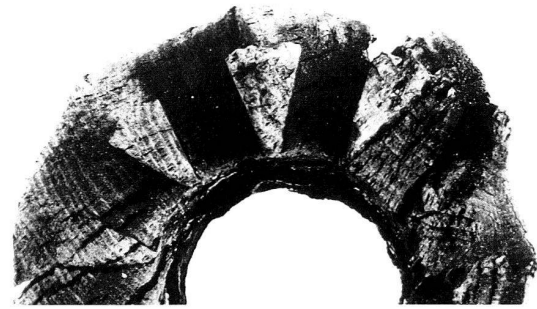
Abb. 5: Diese in der Mitte gebrochene Nabe aus Neupotz zeigt, wie schwach die Stege waren, die die beiden Seiten der Nabe zusammenhielten.

aus Neupotz deutlich zu erkennen ist (Abb. 5)¹⁴. Teilweise ging man sogar so weit, dass der in die Nabe geschlagene Speichenzapfen einen Absatz hatte, so dass die dreieckigen Stege, die die beiden Seiten der Nabe zusammenhielten gerade noch eine Basis von 2–3 cm und eine Schenkellänge von 4–5 cm hatten (Abb. 5)¹⁵. Man kann sich vorstellen, dass solche Naben keine allzu grossen Lasten tragen konnten.

Die Stärke der Speichenzapfen ist so gewählt, dass sich die Zapfen am unteren Ende, d. h. direkt über der Achse, berühren. Der Querschnitt der Nabe löst sich hier in mehrere Dreiecke auf, wie dies an der Bruchfläche eines Exemplars

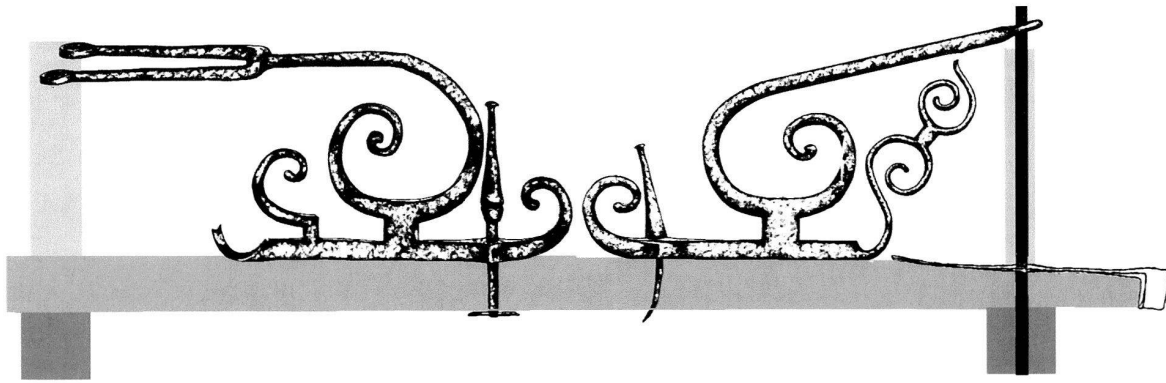
Abb. 11: Die Langfuhrbeschläge des Wagens von Kozármisleny liefern ein Mass für die Länge der Langfuhr bzw. für den Abstand der Achsen voneinander.

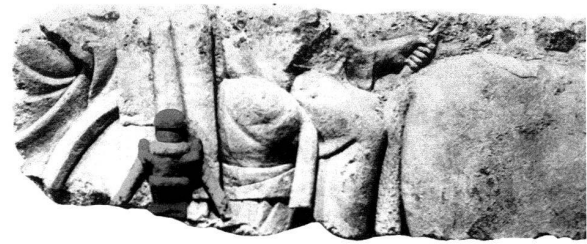
Abb. 13: Auf dem Reliefbruchstück von Arlon ist deutlich zu erkennen, dass die Finger an den Gurthaltern nicht die gesamte Last tragen. Da der Traggurt hinter dem Gurthalter durchläuft, verhindern sie lediglich, dass der Gurt abrutscht. Zu beachten ist ausserdem der relativ grosse Winkel zwischen Kipf und Traggurten, der für kurze Gurte spricht. Der Kipf ist dunkelgrau, der Gurthalter mittelgrau und der Traggurt hellgrau hervorgehoben.

der Finger immer nach aussen³⁹. Hier wird offensichtlich, dass nicht der Finger alleine dazu diente, die Last des aufgehängten Wagenkastens zu tragen. Diesen Zweck erfüllte der eiserne oder mit Eisen verstärkte Tragarm, dessen oberer Abschluss der Gurthalter bildet. Der Finger diente in der Regel nur dazu, zu verhindern, dass der Gurt, an dem der Wagenkasten aufgehängt war, nach unten rutschte. Damit steigt die Tragkraft der Konstruktion um ein Vielfaches. Die berechtigten Bedenken, die bestehen, wenn man die Last nur an einem Finger aufhängt, erübrigen sich damit. Diese Art der Befestigung dürfte auch bei zwei seitlich angebrachten Fingern üblich gewesen sein. So zeigt z. B. das Relief aus Arlon genau diese Art der Aufhängung (Abb. 13).

Ein weiteres Argument für kurze Gurte liefert das Relieffragment von Arlon (Abb. 13). Diese einzige detaillierte Reliefdarstellung von einem Kipfen mit Zwei-Punkt-Aufhängung zeigt, dass der Traggurt sowohl nach vorne als auch nach hinten in einem Winkel von etwas mehr als 30° gegenüber der Vertikalen verläuft. Überträgt man diesen Winkel auf die Rekonstruktion des Wagens aus dem Wardartal, so bleiben noch etwa 12 cm vertikaler Abstand zwischen Gurthalter-Fingern und Gurtringen, ein Mass, das dem für Kozármisleny anhand der Eisenteile gesicherten sehr nahe kommt. Diese schräg gespannten Gurte verhindern zudem, dass der Wagenkasten stark nach vorne oder hinten schwanken kann.

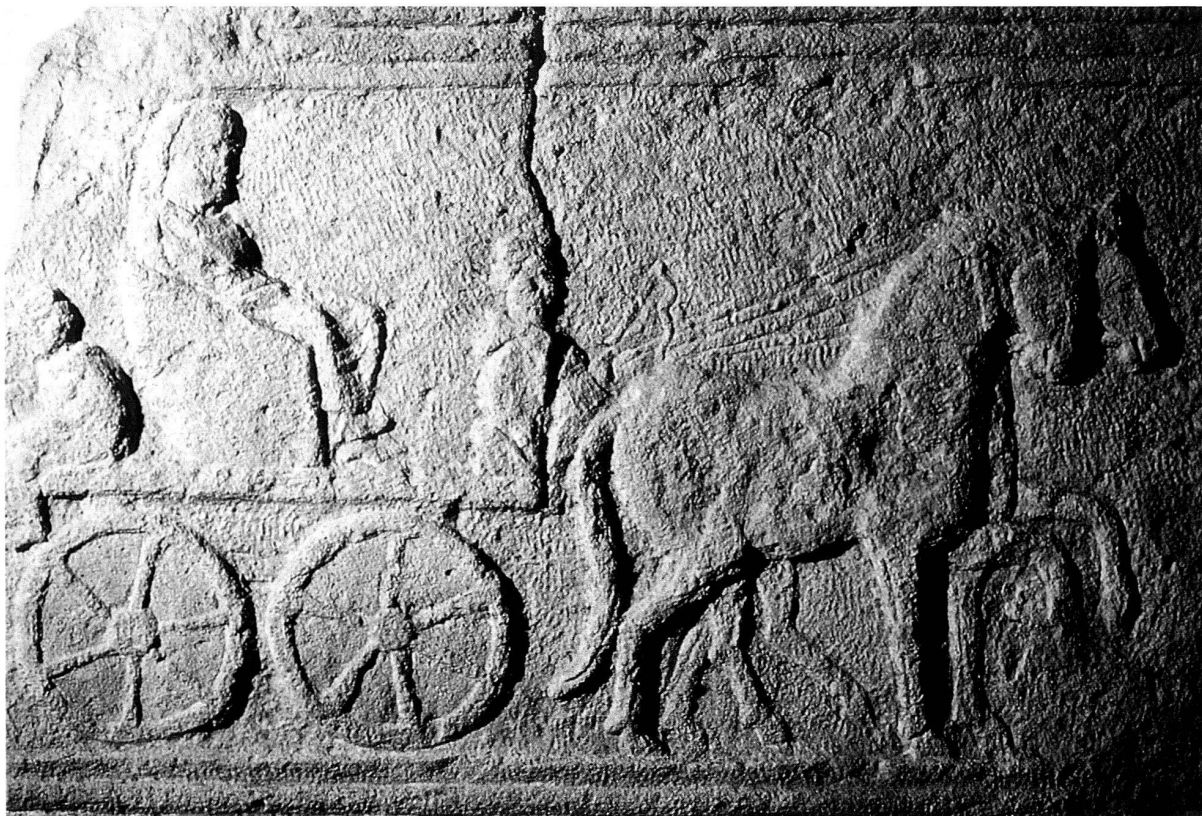
Abb. 28: Auf dem Relief von Székesfehérvár ist ein vierrädriger Sesselwagen dargestellt. Er zeigt vermutlich den üblichen Aufbau römischer Reisewagen – einen Sessel, der auf einem Wagenkasten montiert ist und der bei Bedarf durch ein Verdeck geschützt werden kann.
