Bemalter Verputz aus der Augster Insula 3: Ein Altfund des Jahres 1917 aus der Grabung in der ehemaligen Kiesgrube auf Kastelen (1917.51)

Zur Konstruktion von Rapportmustern in der römischen Wandmalerei

Bettina Janietz

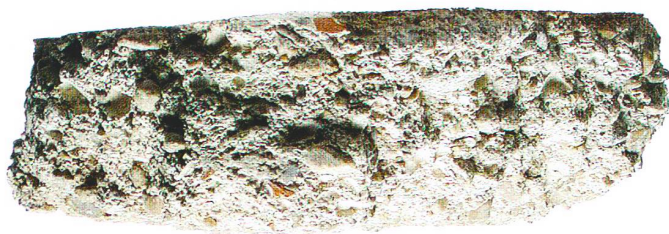
Abb. 5: Augst (BL), Insula 3 (Grabung 1917.51), bemalter Wandverputz. Kat. 1: Querschliff durch den Putz von Inv. 1917.2274i. Zu unterscheiden sind die Putzschichten 2 und 3 sowie der Intonaco. Für die an diesem Stück nicht erhaltene Putzschicht 1 siehe Abb. 6. M. 1:1.

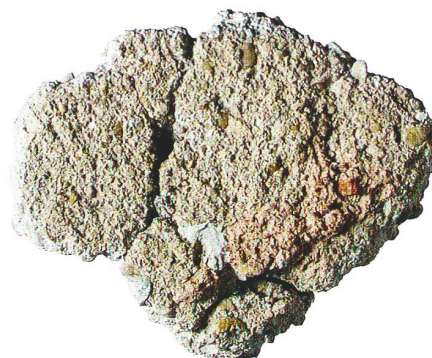
Abb. 6: Augst (BL), Insula 3 (Grabung 1917.51), bemalter Wandverputz. Kat. 1: Rest des Ziegelmörtels von Putzschicht 1 an der Rückseite des Fragments von Abb. 14a (Inv. 1917.2274h). M. 1:2.

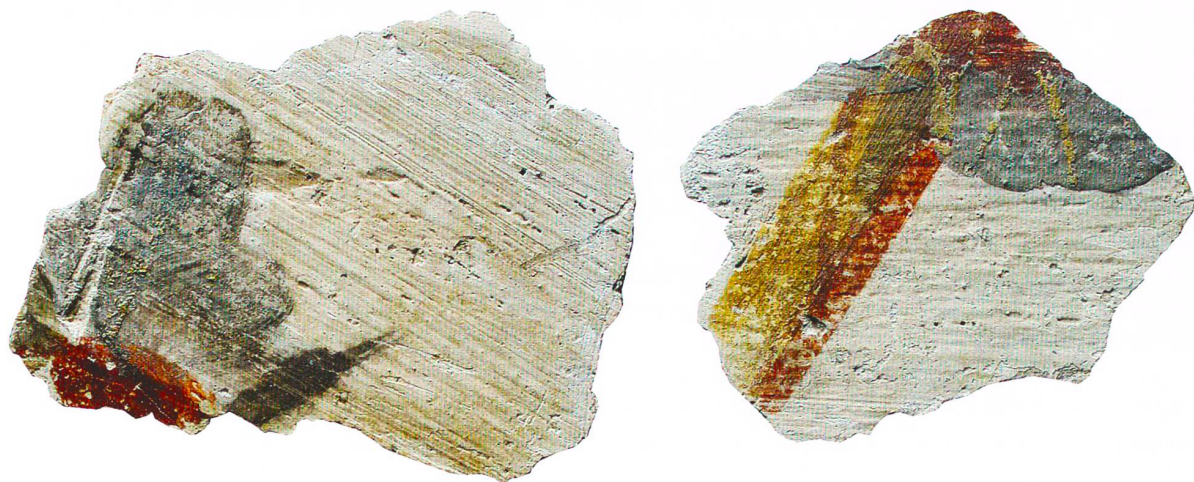
Abb. 8: Augst (BL), Insula 3 (Grabung 1917.51), bemalter Wandverputz. Kat. 1: Auf angetrockneten Intonaco erneut aufgetragene Kalkmilch. Abb. 8a (links): Inv. 1917.2280b; Abb. 8b (rechts): Inv. 1917.2282b. M. 1:1.

co verschwommen sichtbar (Abb. 8a.b). Es kann sich bei dieser Massnahme also nicht um den Versuch handeln, die Oberfläche zu glätten. Unter Umständen ist sie in Zusammenhang mit der Konstruktion des Rapports zu sehen, indem man die Oberfläche des Putzes in Hinblick auf die Abdrücke der Schlagschnüre erneut befeuchtete¹⁴.

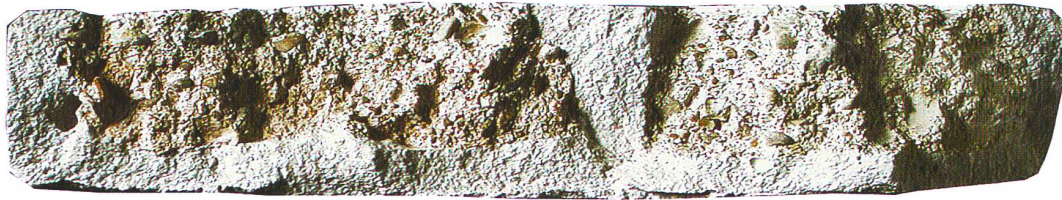
Abb. 17: Augst (BL), Insula 3 (Grabung 1917.51), bemalter Wandverputz. Kat. 2: Motivgruppen a.1 und a.5. Bruchfläche der Fragmente, die in eine Gipstafel eingegossen sind, welche heute zerbrochen ist, was einen Blick auf ihren Putzaufbau ermöglicht (links: Inv. 1917.2285d; rechts: Inv. 1917.2285b). M. 1:1.

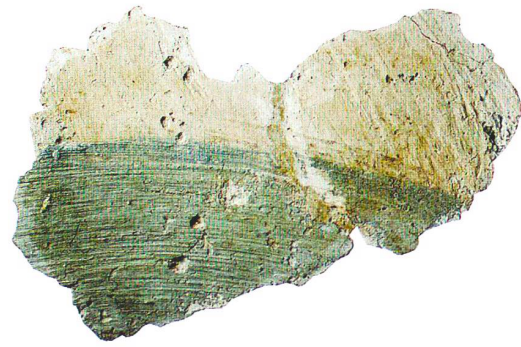
Abb. 23: Augst (BL), Insula 3 (Grabung 1917.51), bemalter Wandverputz. Kat. 3: Stück von einem Gewölbe (Inv. 1917.2283c). Malerei mit Rest von einem Gewandstück(?). M. 1:2.

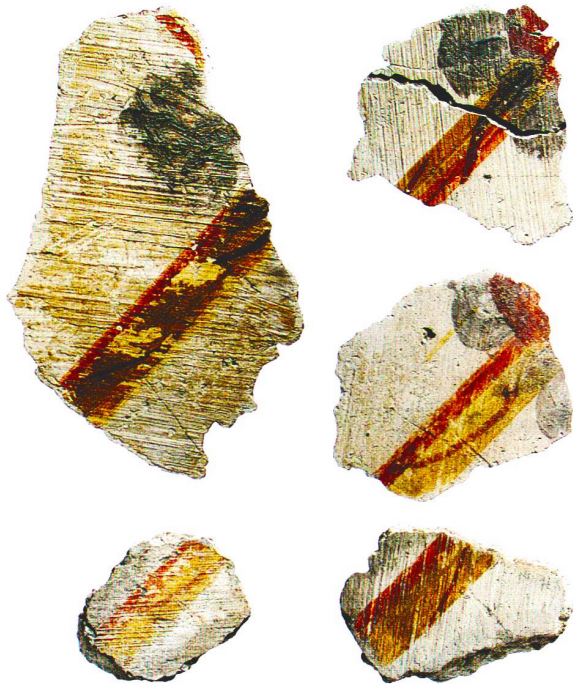
Abb. 29: Augst (BL), Insula 3 (Grabung 1917.51), bemalter Wandverputz. Kat. 1: Risse von Zirkelschlägen. Jeweils gesichert in der Nähe der Kreuzungsrosetten – Abb. 29a (oben links): Inv. 1917.2276b; Abb. 29b (oben rechts): Inv. 1917.2282a; Abb. 29c (Mitte rechts): Inv. 1917.2282c. Risse von Zirkelschlägen im Bereich der Stäbe, welche eventuell jeweils dicht unterhalb einer Kreuzungsrosette abgebrochen sein könnten – Abb. 29d (unten links): Inv. 1917.2274r; Abb. 29e (unten rechts): Inv. 1017.2274e. Vgl. dazu auch Abb. 13. M. 1:2.

Hinzu kommen Zirkelschläge im Bereich der Kreuzungsrosetten, bzw. es werden Stäbe von Risslinien des Zirkels geschnitten (Abb. 13; 29a–e).

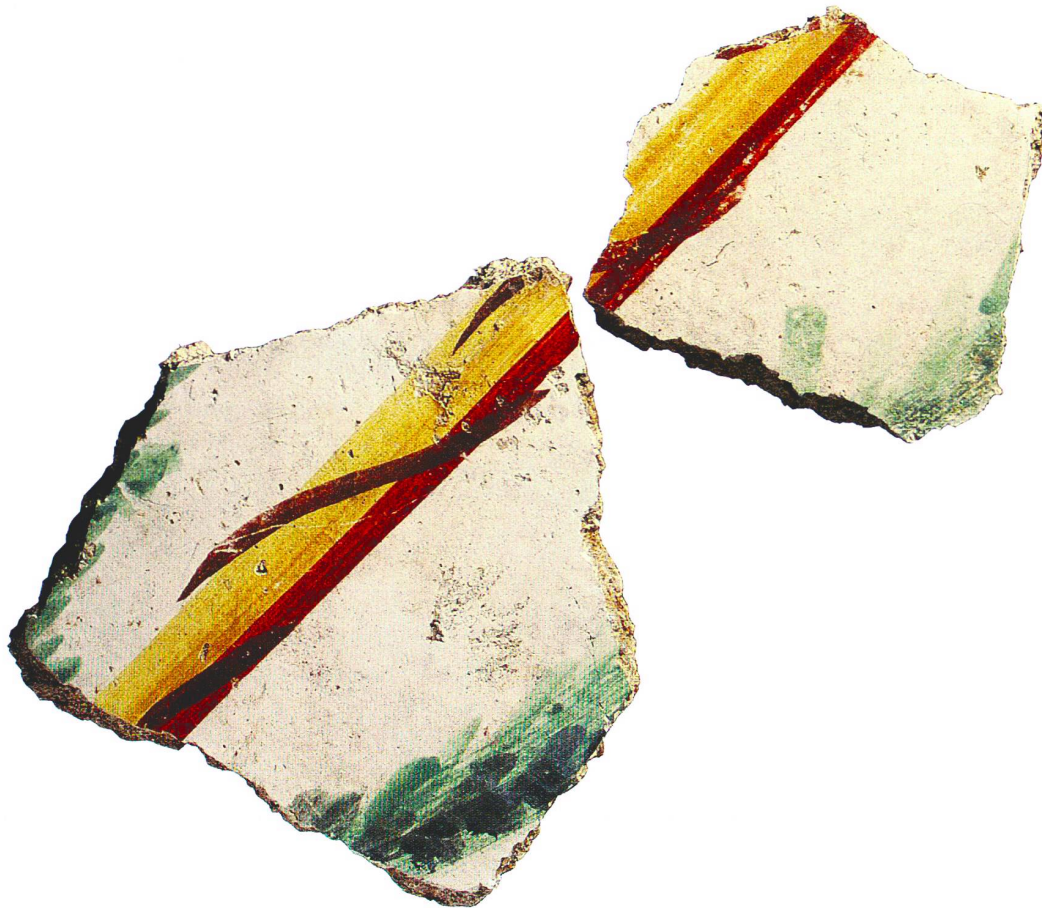
Abb. 47: Hölstein (BL), villa rustica, Tepidarium, Oberzone der Wand und Gewölbedecke. Zwei direkt anschliessende Fragmente der Variante b mit Stab (o. Inv.). M. 2:3.

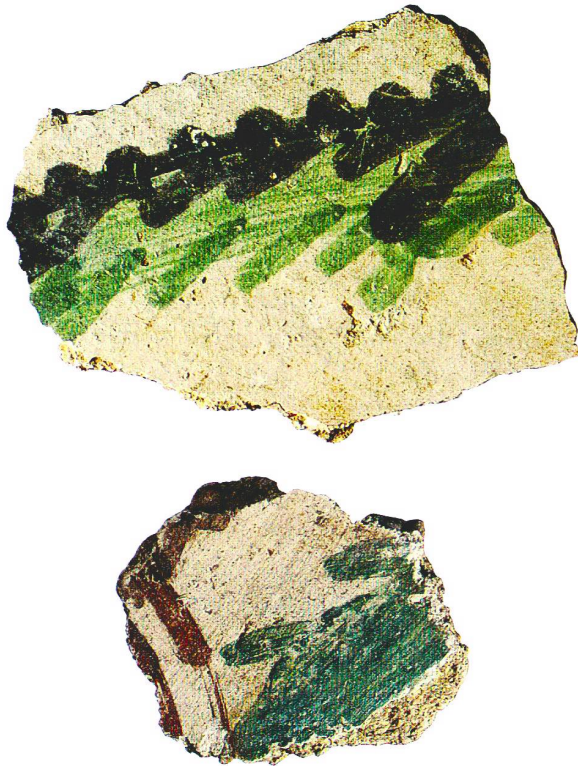
Abb. 48: Hölstein (BL), villa rustica, Tepidarium, Oberzone der Wand und Gewölbedecke. M. 2:3. Abb. 48a (oben): Fragment der Variante a aus einer Kreisgirlande, deren äusserer Umriss mit dem Schnurpinsel gezogen wurde (o. Inv.). Abb. 48b (unten): Fragment der Variante b aus einer Mittelscheibe, deren umgebender Ring mit dem Schnurpinsel gezogen wurde (o. Inv.).
