Ausgrabungen in Augst im Jahre 2008

Autor(en): **Rychener, Jürg / Sütterlin, Hans**

Zeitschrift: **Jahresberichte aus Augst und Kaiseraugst**

Band (Jahr): **30 (2009)**

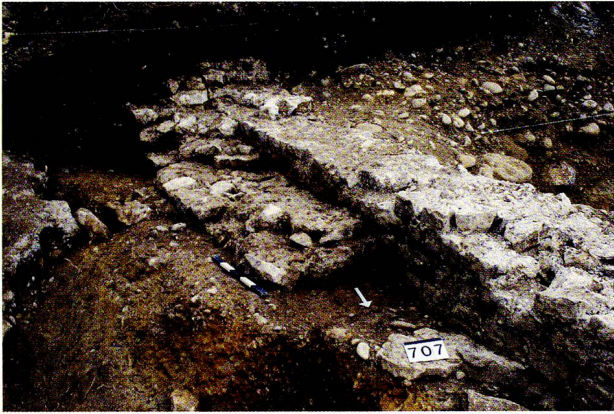
Abb. 3: Augst BL, Werkhof E. Frey AG (Grabung 2008.051). Ansicht an die beiden Mauern MR 1 und MR 11 im Uferbereich des Violenbachs.

Fast unmittelbar an die Grabung 2007.054 anschliessend wurden in der südöstlichen Ecke der Baugrube noch die Reste von Mauern angeschnitten, wovon MR 1 (Abb. 3) die Fortsetzung einer der damals dokumentierten Mauern bildet². MR 1 hatte für die Bauten gegen den Violenbach eine Stützfunktion besessen, da auf ihrer Ostseite noch eine zweite Mauer (MR 11) angebaut war. Da sowohl die im Berichtsjahr dokumentierten Mauerreste recht singulär dastehen und zu den im Jahr zuvor in einem Leitungsgraben angegrabenen Mauern auch keine klaren Horizonte gefasst werden konnten, lässt sich zur Art und Weise der römischen Überbauung in diesem Bereich nichts aussagen. Es kann einzig konstatiert werden, dass in römischer Zeit bis unmittelbar – in unserem Fall mindestens bis auf eine Distanz von 10 m – an den Violenbach gebaut worden ist.

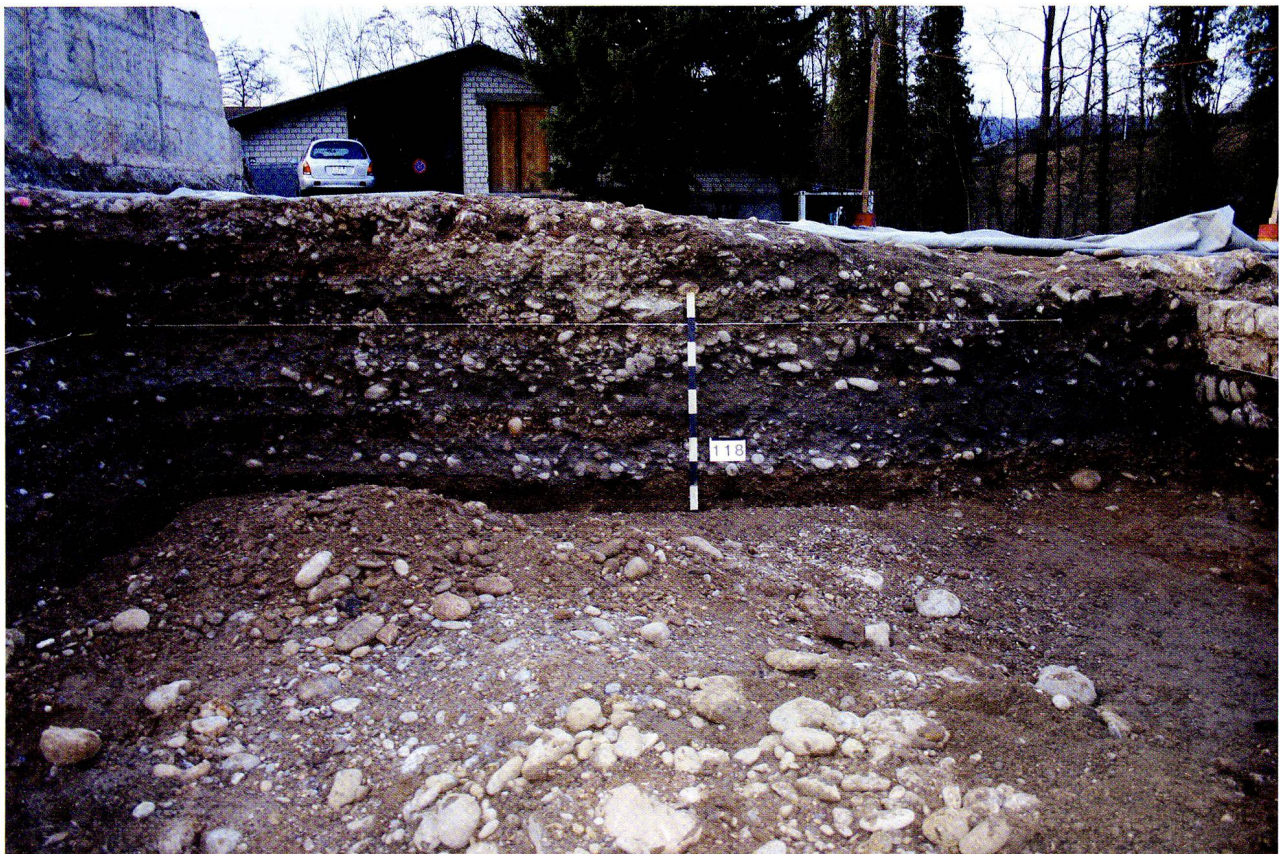
Abb. 4: Augst BL, Werkhof E. Frey AG (Grabung 2008.051). Querprofil P3 durch die römische Fielenriedstrasse. Die mächtige Aufkoffierung stammt fast ausnahmslos aus dem 1. Jahrhundert.

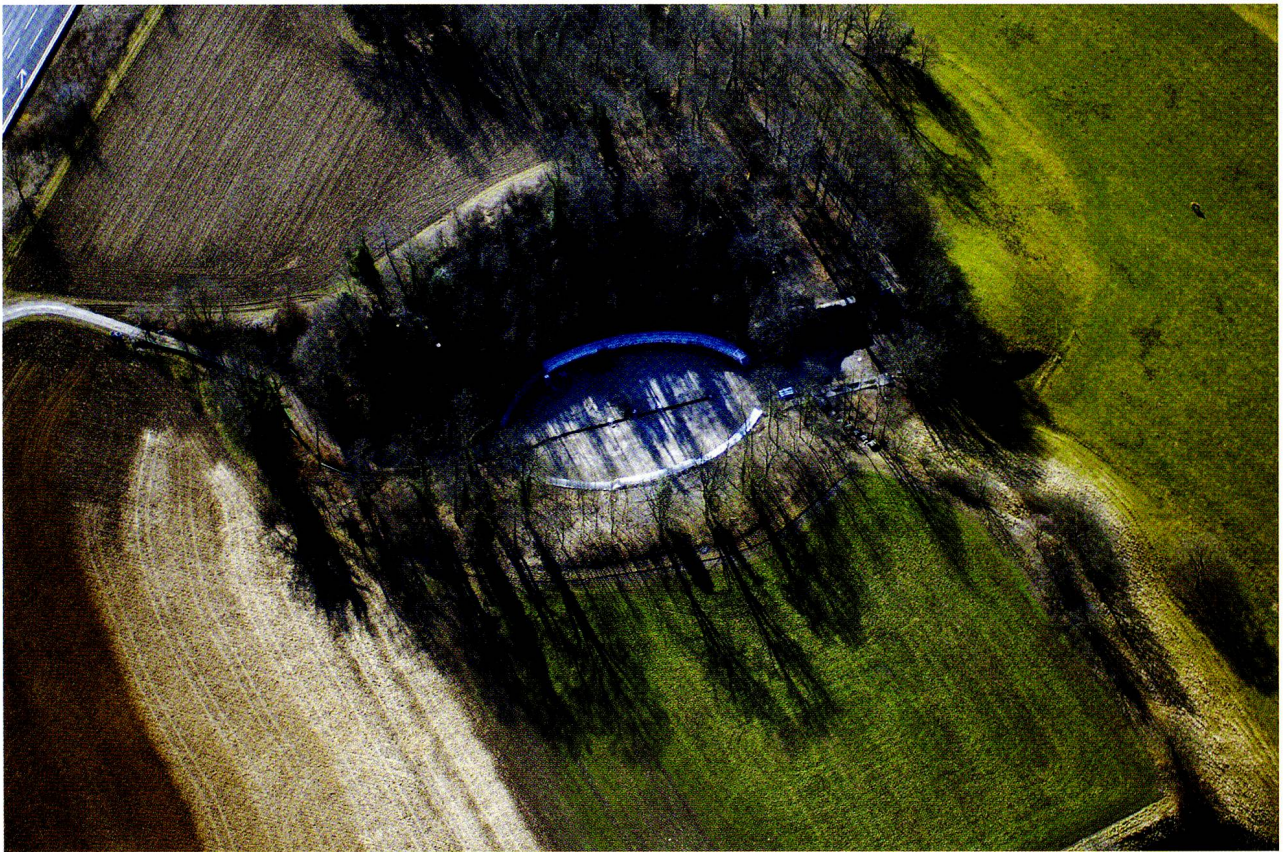
Abb. 12: Augst BL, Amphitheater (Grabung 2008.052). Auf dem Luftbild vom 19.02.2008 ist der Graben auf der ganzen Länge zu sehen, das hineingelegte Kunststoffrohr zeichnet sich dank seiner auffälligen Farbe gut ab. Von Nordosten.

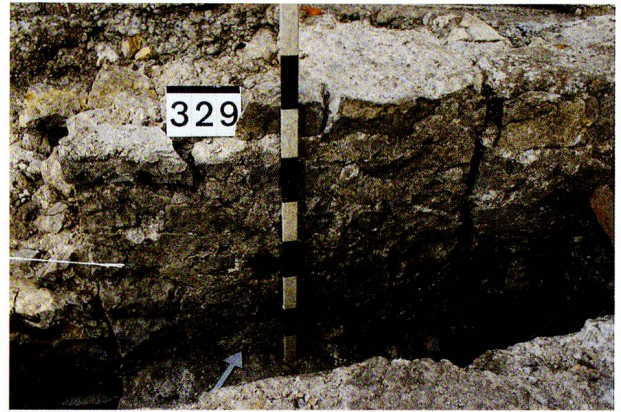
Abb. 18: Augst BL, Sichelstrasse 12 – Südforum (Grabung 2008.053). Blick in den Kanaldurchlass in MR 6. Links stösst die Kanalwange MR 4 an MR 6 und von rechts die Kanalwange MR 7.

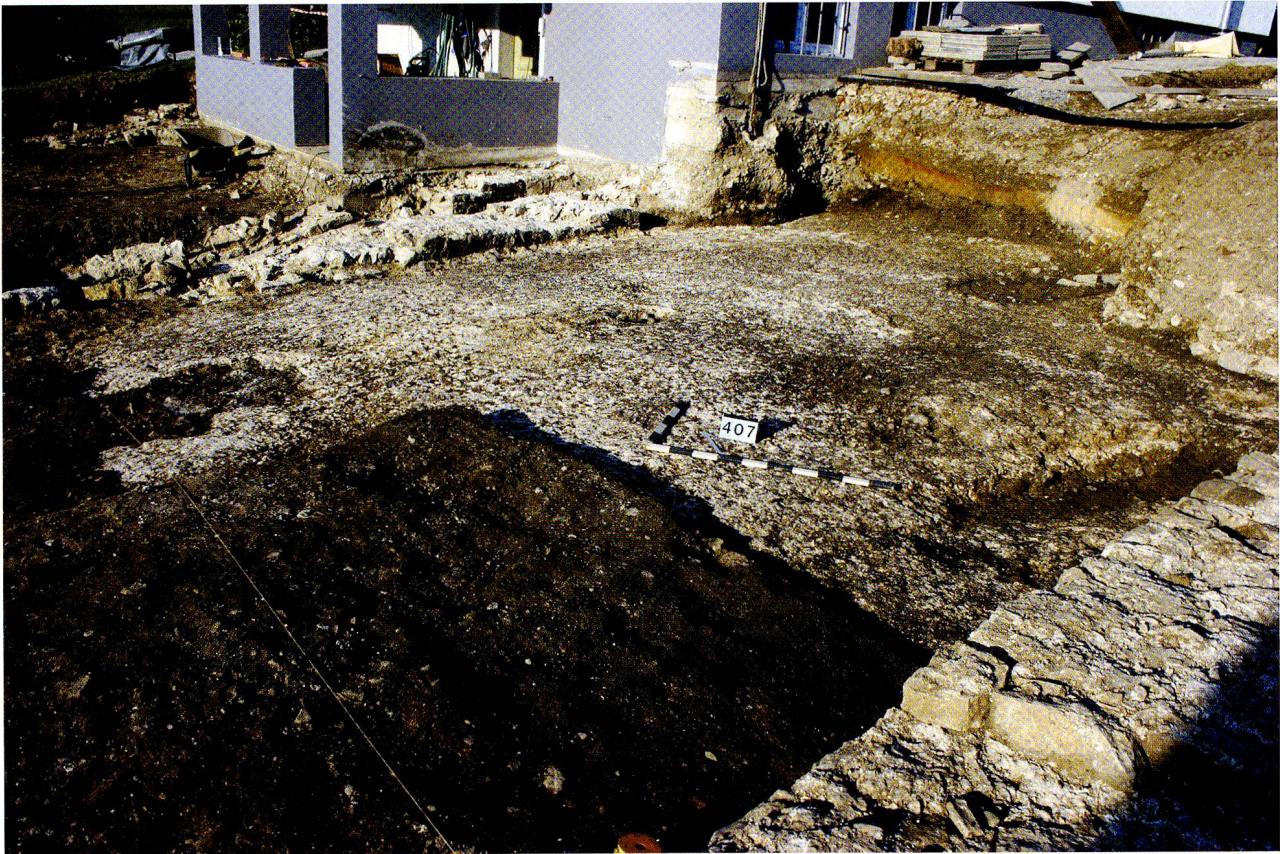
Abb. 22: Augst BL, Sichelstrasse 12 – Südforum (Grabung 2008.053). Blick von Süden auf den kompakten Bauhorizont aus Kalkmörtel und Steinabschlägen.

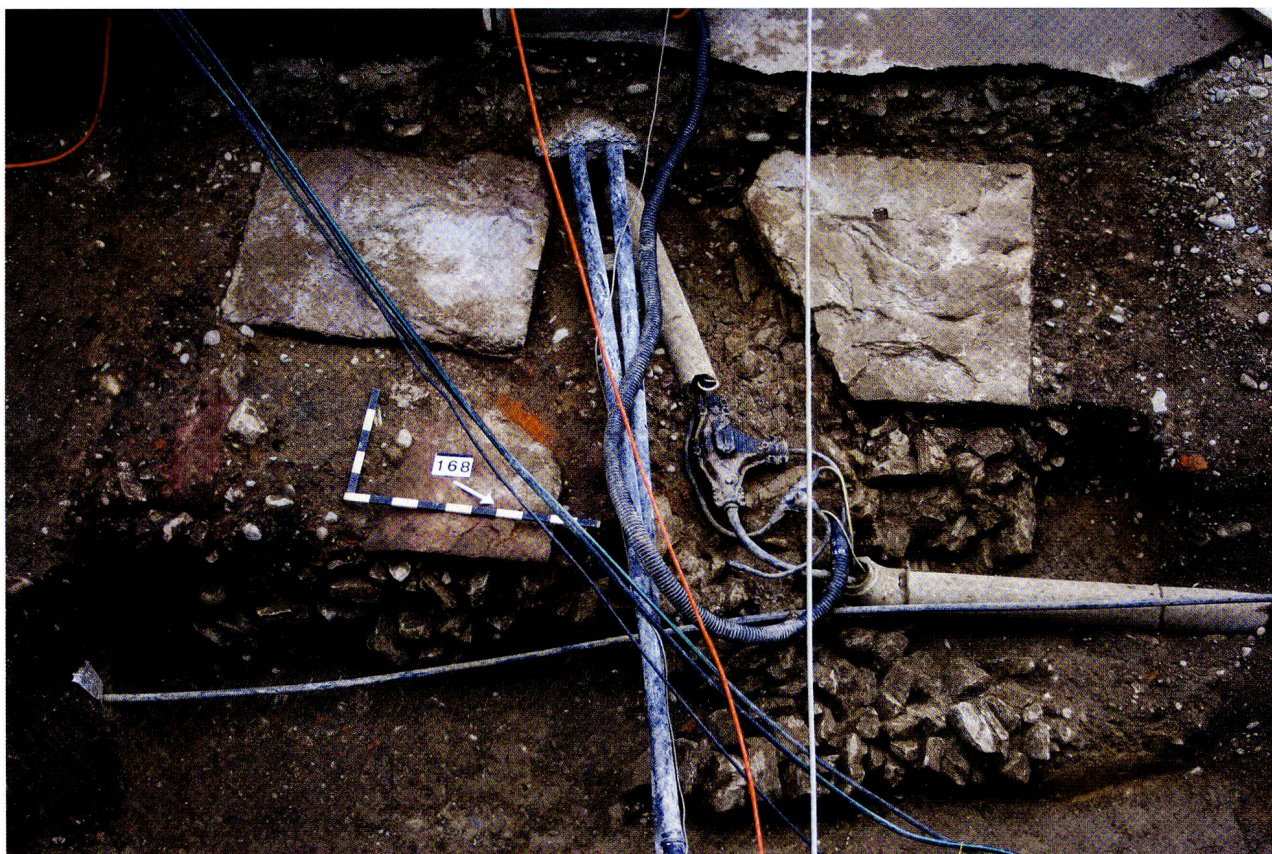
Abb. 37: Augst BL, Elektroleitung E. Frey AG (Grabung 2008.063). Aufsicht auf das durch moderne Leitungen gestörte Brunnenfundament auf der Westseite der römischen Fielenriedstrasse.

Bei einer der oben erwähnten Ausweitungen des Grabens im Kreuzungsbereich von modernen Leitungen kamen am westlichen Strassenrand der römischen Fielenriedstrasse knapp unter der heutigen Teeroberfläche die Reste eines Laufbrunnensfundaments zum Vorschein (MR 4)⁵². Das Fundament aus Kalkstein und Fragmente von Bodenplatten aus Buntsandstein waren leider infolge von früheren Leitungsgräben stark gestört (Abb. 37). Eine 0,5 m mächtige Schüttung aus Kalkbruchsteinen bildete das Brunnenfundament mit den Ausmassen von 3,0 × 3,3 m. Vom ursprünglichen Brunnenboden waren noch zwei grössere Sandsteinplatten *in situ* erhalten, die auf einer Zwischenlage aus feinem Kies auf dem Fundament auflagen. Ihre Oberfläche war aber so stark abgewittert, dass sich keine Hinweise mehr für den exakten Standort der Brunnenwände wie Abarbeitungen oder eine Dichtungsnut fanden. In der Steinschüttung des Fundaments unter der nordwestlichen Bodenplatte lag ein Dupondius des Domitian, der für die Errichtung des Brunnens einen *terminus post quem* von 84 n. Chr. liefert⁵³.
