Archäologie vor Ort vermittelt : die Publikumsgrabung 2011.058 in Augusta Raurica : weitere Bauopfer in Augusta Raurica?

Archäologie vor Ort vermittelt: Die Publikumsgrabung 2011.058 in Augusta Raurica: Weitere Bauopfer in Augusta Raurica?

Markus Schaub

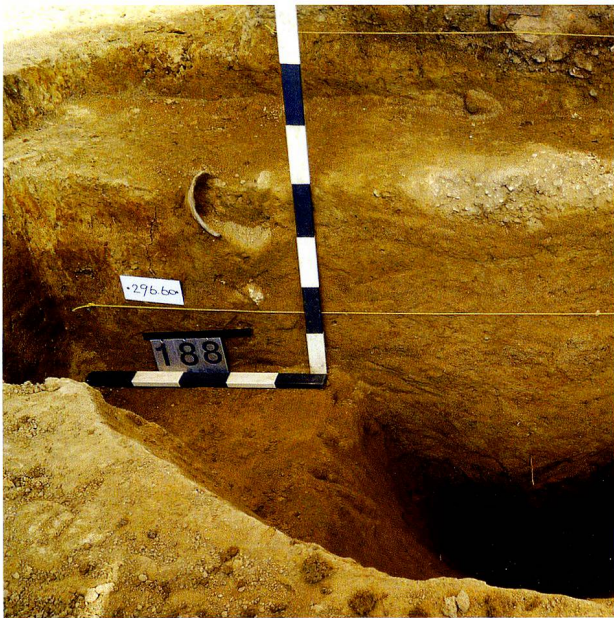
Abb. 7: Augst BL, Publikumsgrabung (Grabung 2011.058). Blick von Südwesten in die Grube mit den Profilen A-A und A'-A' (vgl. Abb. 6,G). Links oben die kleine Grube, in deren Füllung sich ein grosses Keramikfragment und Knochensplitter befanden (vgl. auch Abb. 6,E und 6,F).

Die Füllung dieser kleinen Gruben bestand vorwiegend aus braungrauem siltigem bis humosem Sand (Abb. 6,F). Wie sich beim Entfernen des Füllmaterials zeigte, handelte es sich nicht um Pfostenlöcher, sondern – zumindest beim nordwestlichen – eher um eine Art «Depot», eine Deponierung. Dort befand sich ein grosses Keramikfragment schräg an Wand und Boden gestellt, mit eingebetteten Knochensplittern. Schon durch das Eigengewicht eines Pfostens wäre die Keramik zerbrochen. Ebenso fehlten jegliche Hinweise auf eine Verkeilung (Keilsteine) oder Entfernung eines Pfostens (Abb. 7).

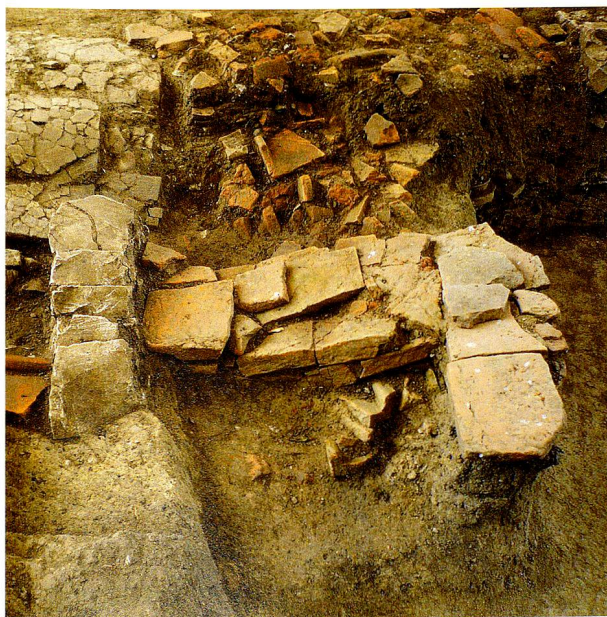
Abb. 9: Augst BL, Publikumsgrabung (Grabung 2011.058). L-förmige Ziegelkonstruktion aus *tegulae* und links die «Kalksteinmauer». Blick von Nordwesten.

Von dieser Ziegelkonstruktion waren allerdings bei der Ausgrabung nicht mehr alle Lagen erhalten (Abb. 9). Weitere, ursprünglich sicher darüber vorhandene Ziegellagen fehlten. Sie sind durch den Pflug¹⁸ und evtl. durch Bioturbation zerstört, die Ziegelfragmente dadurch verschoben und anschliessend im näheren Umfeld dieses Areals abgelagert worden (s. u.).

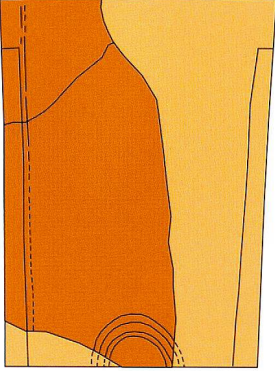
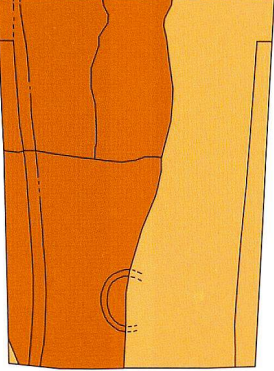
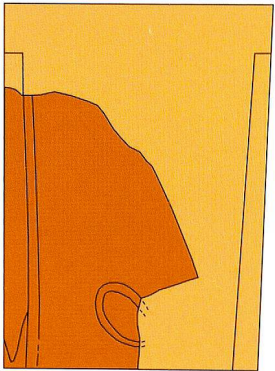
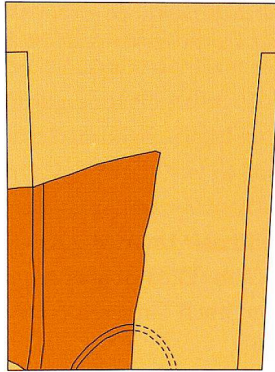
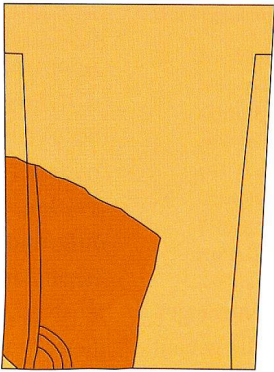
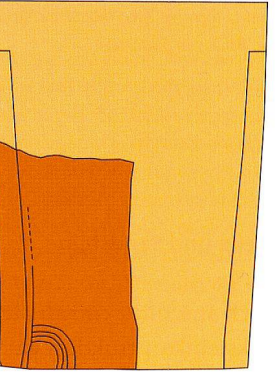
► Abb. 10: Augst BL, Publikumsgrabung (Grabung 2011.058). Leistenziegelfragmente (*tegulae*) mit Handmarken, die aus der Ziegelkonstruktion stammen (dunkel), sowie deren Ergänzungen (hell). Es sind hier mindestens fünf verschiedene Typen von Handmarken erhalten. M. 1:10.

In Abbildung 10 sind alle direkt aus der kleinen Ziegelmauer stammenden Leistenziegel mit der Verortung ihrer jeweiligen Handmarken²¹ und dem Kerbschnitt dargestellt. Aufgrund der Ziegel-Ergänzungen wird klar, dass im erhaltenen Teil der Mauer praktisch ausschliesslich der linke Teil (in Aufsicht der Oberseite betrachtet) der *tegulae* verwendet wurde und zwar auch dort, wo sich die Handmarken zentral im Mittelteil befinden. Die teilweise angeschnittenen resp. gebrochenen Handmarkenteile, die sich auf der rechten Ziegelseite befanden, wurden nicht gefunden. Entweder hat man also diese Bereiche des Ziegels aus unbekanntem Gründen überhaupt nicht für die Mauer verwendet oder diese Teile mit den Handmarken sind womöglich beim Zerhacken in zu kleine Fragmente zersplittert. Jedenfalls ist die überdurchschnittliche Verwendung der linken Ziegelseiten sehr auffällig²².

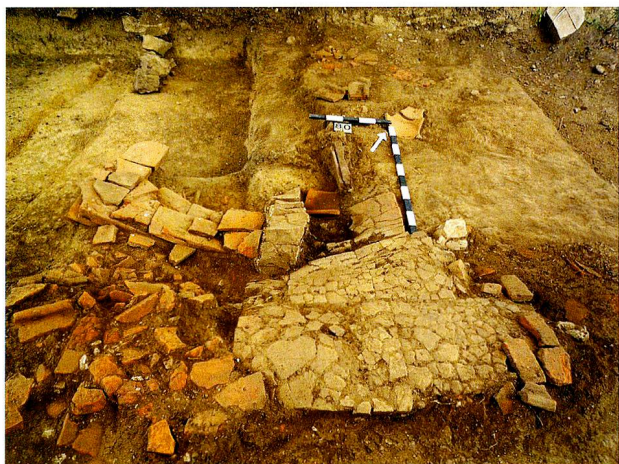
Abb. 11: Augst BL, Publikumsgrabung (Grabung 2011.058). Feuerstelle (rechts unten) und L-förmige Ziegelkonstruktion (links) mit «Kalksteinmauer» und Sandstein. Blick von Südosten.

Südöstlich anschliessend an die oben beschriebene Ziegel- und Kalksteinkonstruktion wurde eine Feuerstelle gebaut (Abb. 11). Die ursprünglich horizontal liegenden umgedrehten Leistenziegel (*tegulae*) sind im Lauf der Zeit wegen der darunterliegenden Grube stark abgesunken (Abb. 12). Wie weit dies schon während der Nutzungszeit der Feuerstelle geschehen sein könnte, lässt sich nicht mehr feststellen. Möglicherweise hat das massive Absacken der Platten in Richtung Grube letztendlich zur Aufgabe der Feuerstelle geführt.

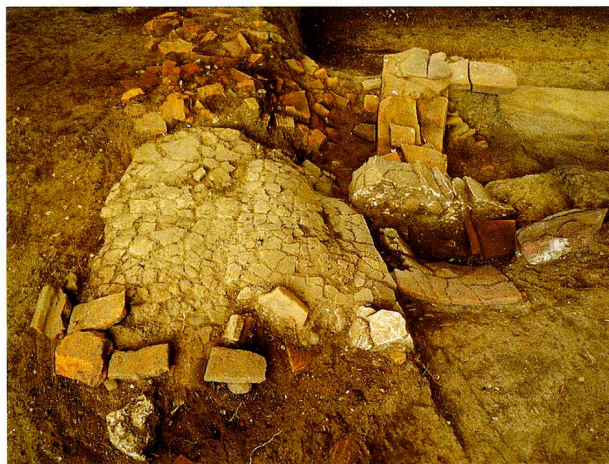
Abb. 12: Augst BL, Publikumsgrabung (Grabung 2011.058). Feuerstelle (links) und Ziegelmauer (rechts oben). Gut zu erkennen ist das massive Absacken der gesamten Konstruktion aufgrund der darunterliegenden Grube. Blick von Nordosten.
