Ausgrabungen in Augst im Jahre 2013

Jürg Rychener

Zusammenfassung

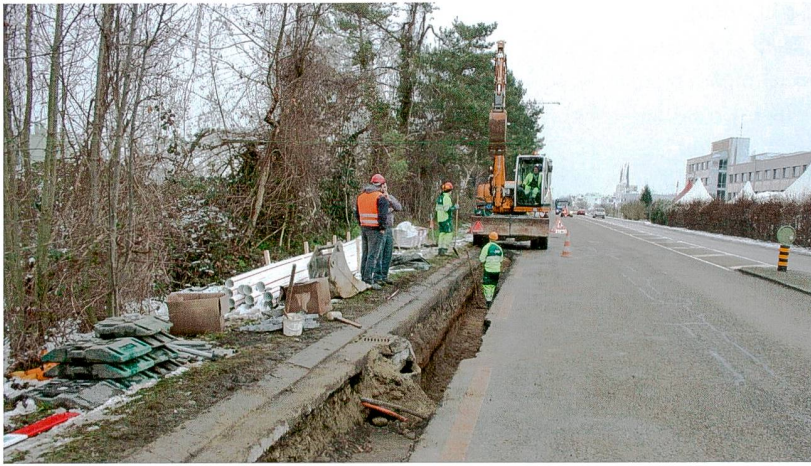
Abb. 3: Augst BL und Pratteln BL, Leitungsgräben (Grabung 2013.051). Aushubüberwachung im westlichen Teil des Leitungsgrabens. Von Westen.

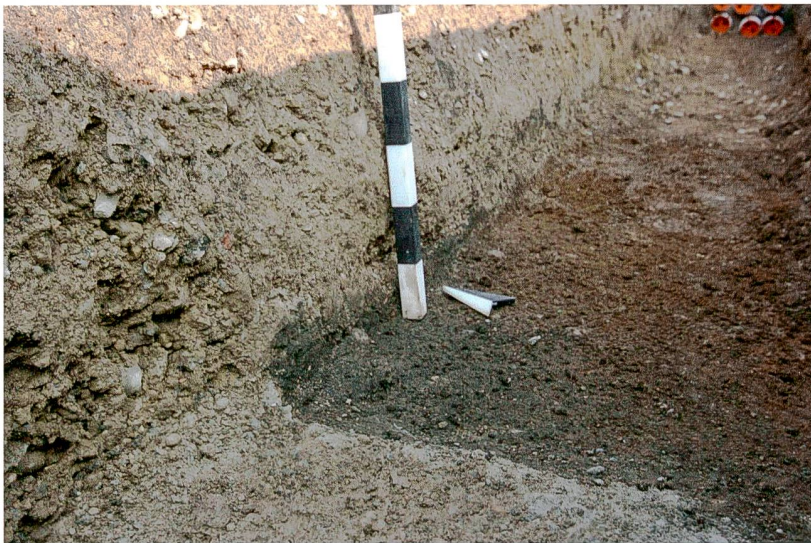
Abb. 4: Augst BL und Pratteln BL, Leitungsgräben (Grabung 2013.051). Rest eines Brandgrabs (?). Die graue Schicht im Vordergrund gehört zu einer Leitungsgrabenverfüllung. Von Südwesten.

der Westgrenze des Nordwestgräberfelds¹ von *Augusta Raurica* mit Bestattungen und allenfalls anderen archäologischen Zeugnissen gerechnet werden muss². Deshalb wurde der Aushub in der Rheinstrasse auf der gesamten Länge unter nicht immer günstigen Umständen (dichter Autoverkehr, Witterungsverhältnisse) begleitet und dokumentiert (Abb. 2; 3). Besonders die ersten Tage waren durch beissende Kälte gekennzeichnet, so dass es selbst bei Baumaschinen zu Problemen kam. Archäologisches kam aber nur an zwei Stellen zutage. Im einen Fall wurde eine kleine Ansammlung von Tierknochen beobachtet³, im anderen Fall handelt es sich möglicherweise um den Rest einer Brandbestattung (der Fundort ist in Abbildung 2 mit ★ markiert). Aus einer grauschwarzen Schichtlinse konnten einige kleine, nicht weiter bestimmbare Keramikfragmente und ein kalziniertes Knochenstückchen geborgen werden (Abb. 4).

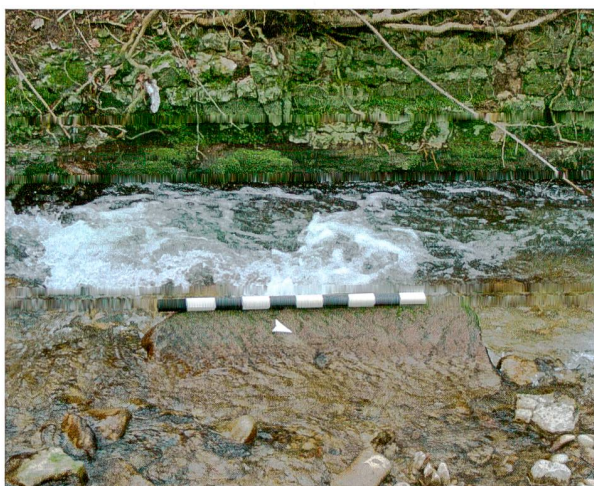
Abb. 5: Augst BL, Violenbach Architekturfragmente (Aktennummer 2013.052). Mitten im Bachbett liegender Buntsandsteinquader mit Wolfloch und Behaupspuren. Von Nordosten.

nicht, das wäre ein sehr teures Unterfangen. Es handelt sich um Buntsandsteinblöcke, an denen unterschiedliche Bearbeitungsspuren zu erkennen sind (behauene und geglättete Flächen, Wolfslöcher). Einzelne Stücke liegen im Bachbett (Abb. 5), andere fanden sich am Ufer, die sichtlich Bestandteil von improvisierten Verbauungen waren (Abb. 6). An einer Stelle hat man aus solchen Blöcken ein Wehr errichtet, das allerdings weitgehend zerfallen ist. Entlang des Bachufers konnten etliche oberflächlich liegende, römische Keramikfragmente geborgen werden, selbstverständlich sind auch Ziegelstücke und Bausteine zu finden. Besondere Aufmerksamkeit erregten zwei graue Steinfragmente, weil sie den Eindruck von Skulpturen erweckten (Abb. 7). Umgedreht und gereinigt entpuppten sie sich als etwas verfremdet dargestellte Eulen aus Beton aus neuester Zeit, die irgend jemand im Bachbett entsorgt hat (Abb. 8).

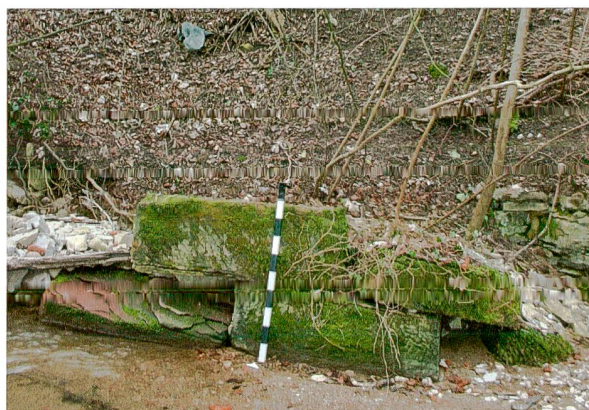
Abb. 6: Augst BL, Violenbach Architekturfragmente (Aktennummer 2013.052). Am Rand des Bachbetts aufgeschichtete Buntsandsteinblöcke als Uferverbauung. Von Nordosten.

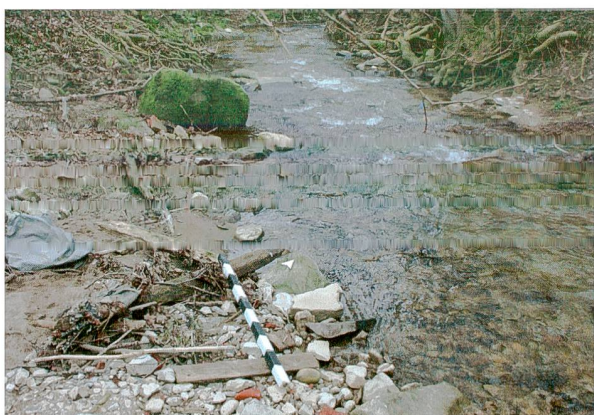
Abb. 7: Augst BL, Violenbach Architekturfragmente (Aktennummer 2013.052). Der Nordpfeil liegt auf einem der Eulenköpfe, im Hintergrund ein grosser Buntsandsteinblock. Von Südosten, bachabwärts geschaut.

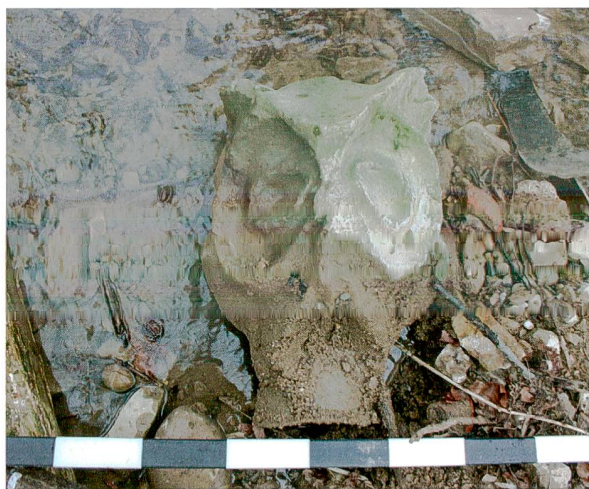
Abb. 8: Augst BL, Violenbach Architekturfragmente (Aktennummer 2013.052). Kein antikes Skulpturfragment, sondern eine der beiden Eulenköpfe nach der Freilegung.

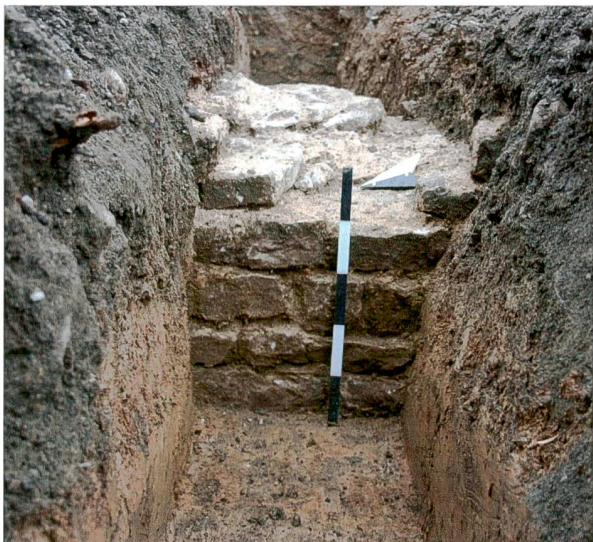
Abb. 10: Augst BL, Tierpark Stadtmauer Ost (Grabung 2013.053). Freigelegtes Teilstück der Ostmauer. Sichtbar ist die Innenseite. Von Westen.

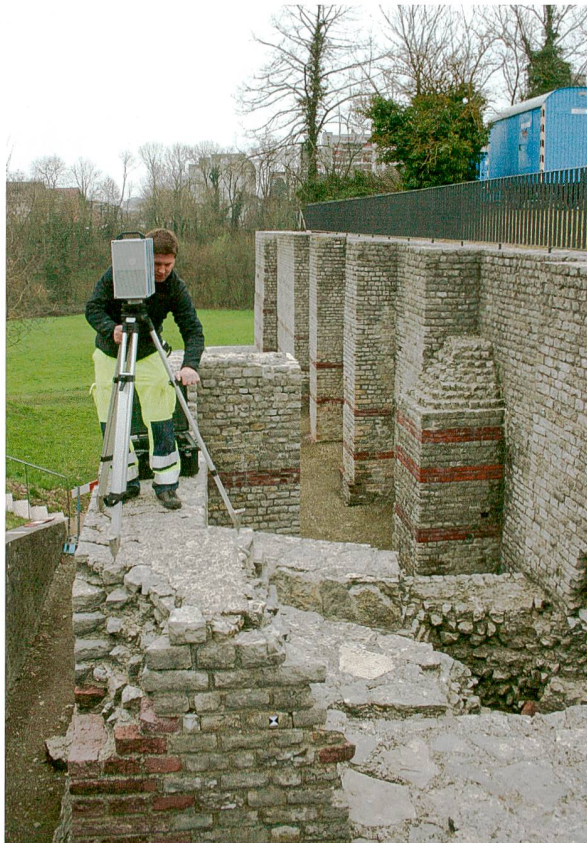
Abb. 13: Augst BL, Laserscan Basilicamauer (Aktенnummer 2013.055). Installation des Laserscangeräts auf einer der Mauern des Monuments. Von Süden.

Die Laserscanmethode, die auch ohne parallel mitlaufende Kamera bereits Schwarz-Weiss-Bilder liefert, wird in Zukunft bestimmt auch bei Ausgrabungsdokumentationen eingesetzt werden können, besonders dann, wenn Grabungen in einem Gelände mit lebhafter Topografie stattfinden. Die konventionelle Dokumentation wird dadurch ergänzt, aber keineswegs ersetzt. Denn die Ansprache der fotografierten Befunde und ihre Beurteilung im Feld bleiben unumgänglich.

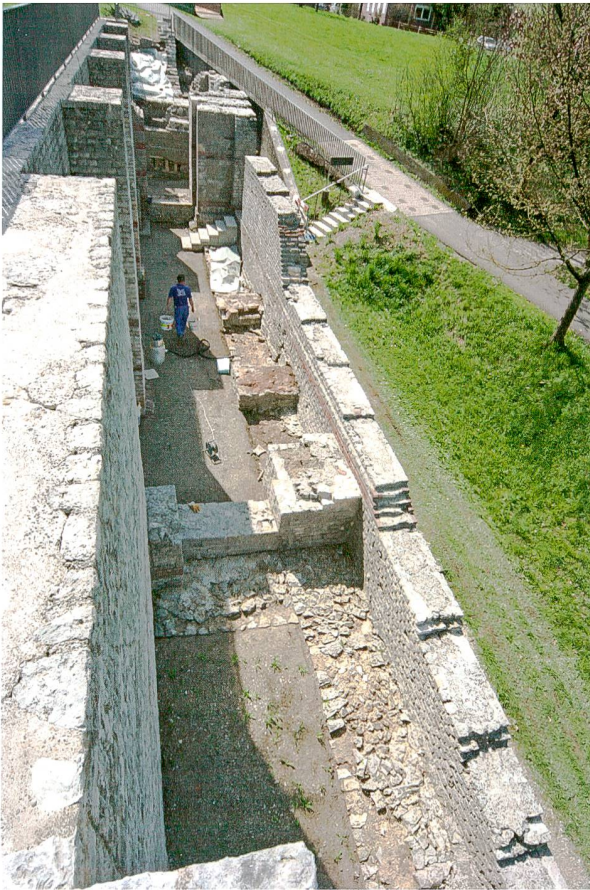
Abb. 18: Augst BL, Stützmauern Basilica (Grabung 2013.057). Übersicht über den südlichen und den mittleren Teil des Treppenhauses (vorn). Rechts der moderne Weg ins Violentried, links angeschnitten die Basilicastützmauer. Von Nordosten und oben.

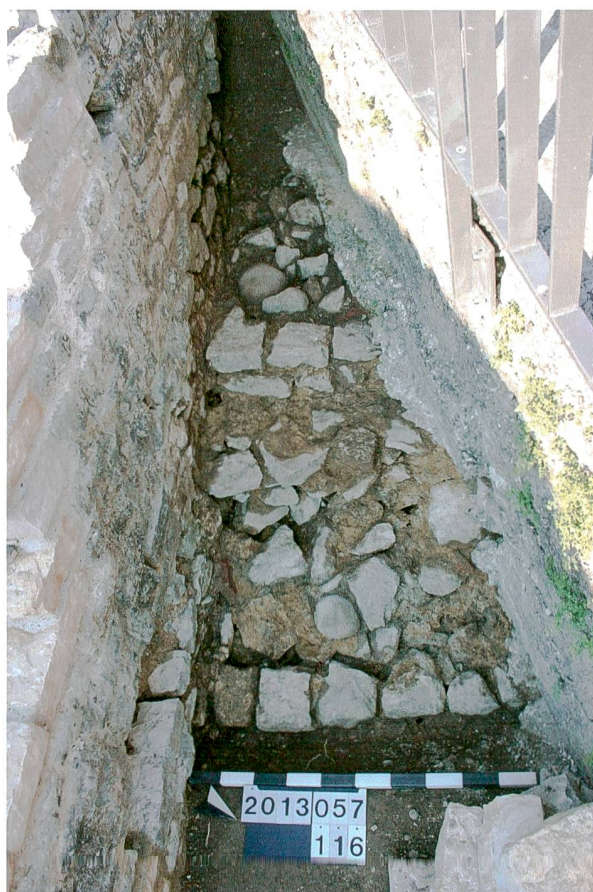
Abb. 22: Augst BL, Stützmauern Basilica (Grabung 2013.057). Untersuchung zu Mauer MR 34, die sich als weitere Treppe erwies. Links im Bild die nordwestliche Aussenmauer des Treppenhauses, rechts die Betonstützmauer des heutigen Weges. Die Partie wurde nach der Dokumentation mit Vlies und einer Kiesschüttung abgedeckt, wird also auch künftig nicht sichtbar sein. Von Nordosten.

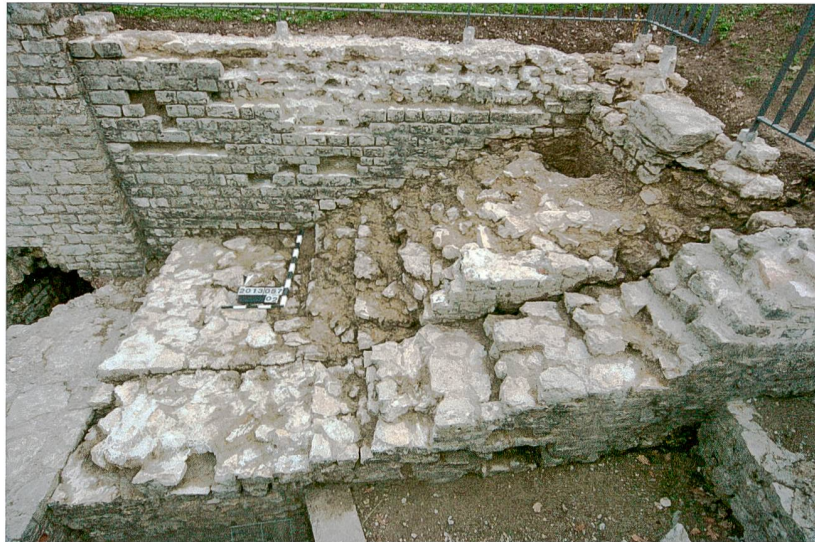
Abb. 23: Augst BL, Stützmauern Basilica (Grabung 2013.057). Der erhaltene Originalteil der Treppe (MR 3) im Treppenhaus nach dem Entfernen der Restaurierungen von 1941. Von Nordwesten.

2013 stand zunächst die Dokumentation von Originalmauerwerk, das im Zuge der Ersetzung von schadhafte Partien der Restaurierungen von 1941–1942 wieder zum Vorschein kam, im Vordergrund der Arbeiten der Ausgrabungsabteilung (Abb. 23). Zudem wurden im nördlichen und im mittleren Teil des Treppenhauses zwei Sondierfelder geöffnet, mit der Absicht, gewisse Fragen zur Baugeschichte gezielt abzuklären (Abb. 24). Bei der Einstellung der Ausgrabungsarbeiten Ende Oktober 2013 waren diese Sondierungen noch nicht abgeschlossen, weshalb an dieser Stelle bewusst auf weitere Ausführungen verzichtet wird.

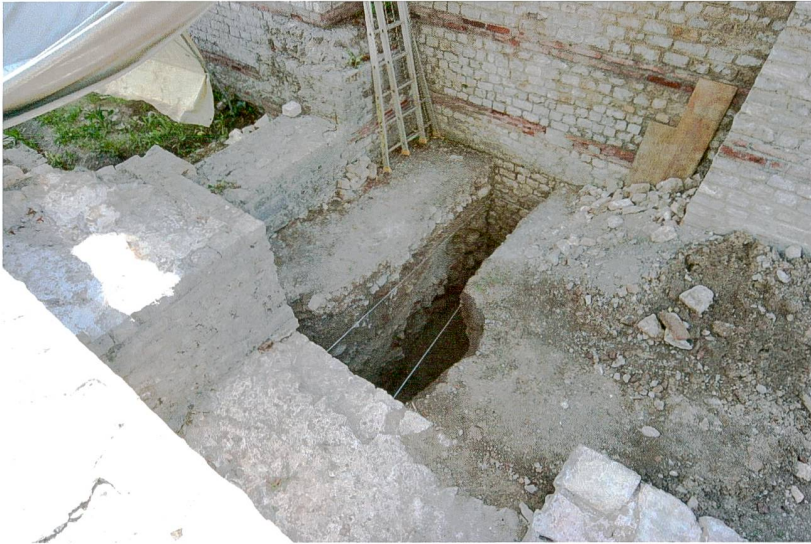
Abb. 24: Augst BL, Stützmauern Basilica (Grabung 2013.057). Sondierung im mittleren Teil des Treppenhauses. Im Hintergrund rechts oben die Basilicastützmauer, vorn im Bild die aussergewöhnlich breite nordwestliche Aussenmauer des Treppenhauses. Von Westen.

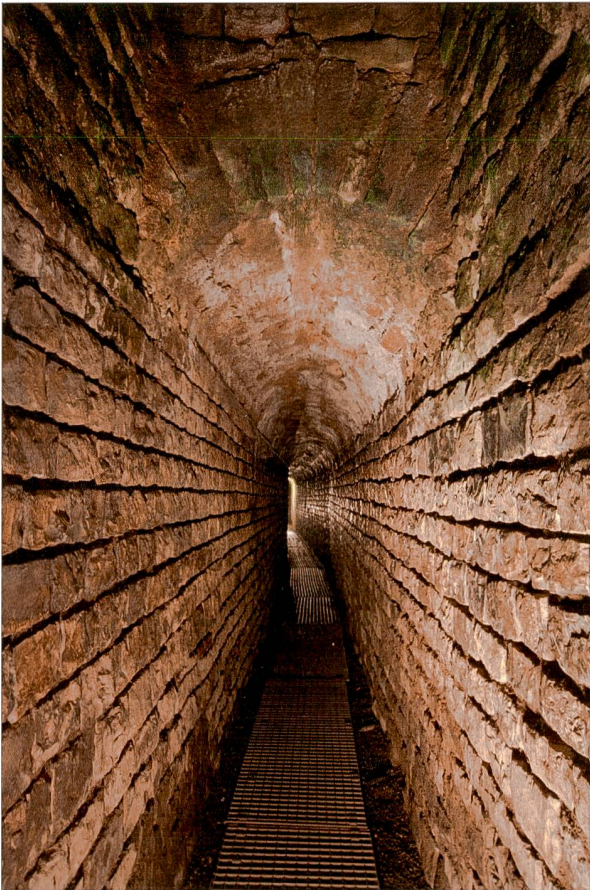
Abb. 28: Augst BL, Vermessung Keller und Kloake (Grabung 2013.061). Blick in die Kloake Richtung Osten. Deutlich ist der leicht gekrümmte Verlauf des Abwasserkanals zu sehen. Am oberen Bildrand ist die gemauerte Partie eines Einstiegschachts für Unterhaltsarbeiten zu erkennen.

Beim Einpassen dieser sich überlappenden Strukturen aus den verschiedenen Grabungen in den digitalen Stadtplan zeigten sich Unstimmigkeiten, die alleine anhand der Grabungsdokumentationen nicht ausgeräumt werden konnten. Um an dieser Stelle Klarheit zu bekommen, wurde beschlossen, die noch *in situ* befindlichen Buntsandsteinplatten des Kanalbodens freizulegen. Da ein Besuch der römischen Kloake eines der Highlights von Augusta Raurica ist und jedes Jahr Hunderte von Besucherinnen und Besuchern durch den Abwasserkanal strömen, ist der Kanalboden zum Schutz vor Beschädigungen mit einer Kiesschicht und Metallgittern bedeckt (vgl. Abb. 28). Diese Kiesschicht wurde auf einer

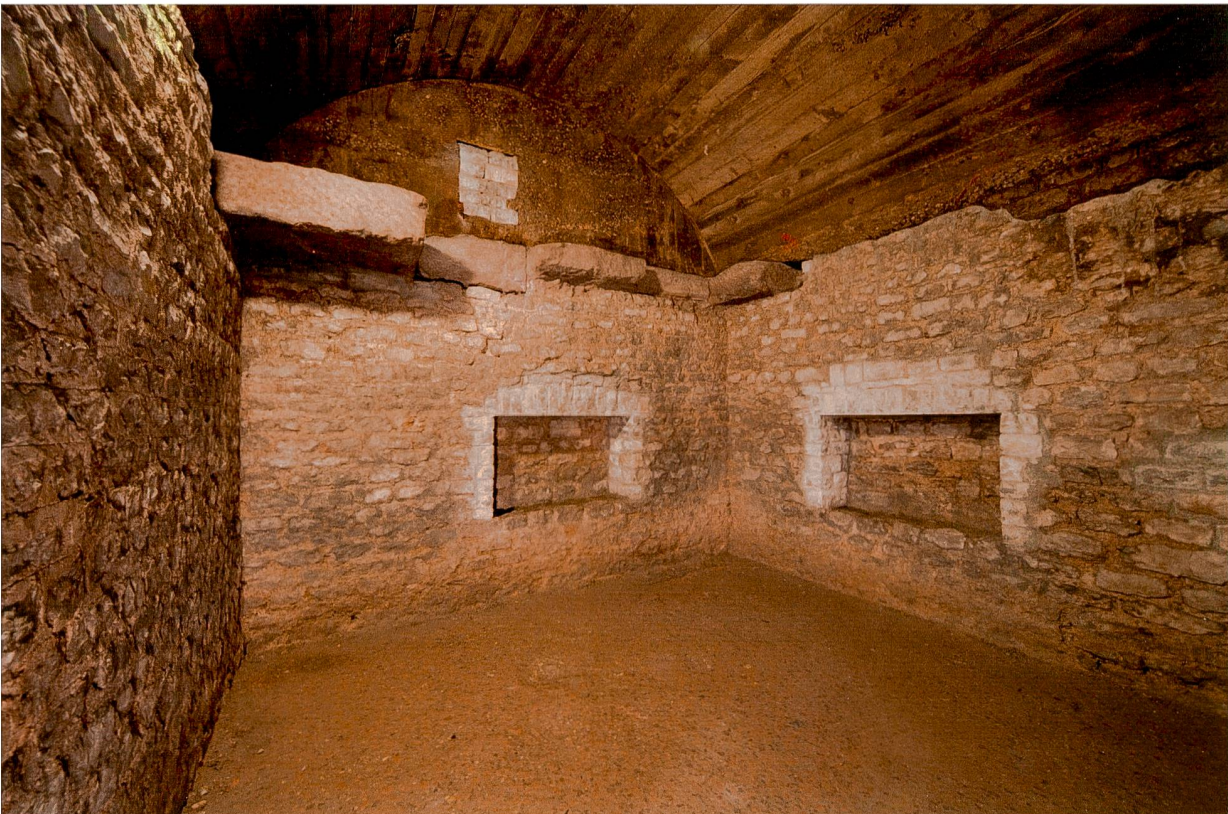
Abb. 29: Augst BL, Vermessung Keller und Kloake (Grabung 2013.061). Blick von Nordosten in den 1943 entdeckten römischen Keller.

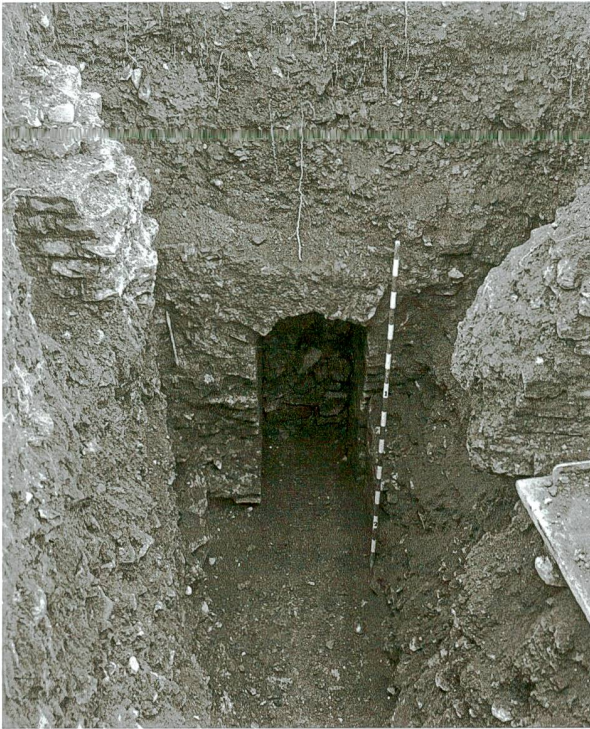
Abb. 31: Augst BL, Zentralthermen (Grabung 1944.051). Blick von Westen an das freigelegte Ende der Kloake.

Der Befund am Westende der Kloake wurde erstmals von K. Stehlin 1912 dokumentiert (Abb. 30)²⁷. Während den Sondierungen im Bereich der Zentralthermen 1943 durch Walter Drack ist dieselbe Stelle noch einmal freigelegt und aufgenommen worden (Abb. 31)²⁸. Als 1989 ein neuer Zugang zur Kloake für Besucherinnen und Besucher eingerichtet worden ist, konnten von K. Stehlin und W. Drack aufgenommene Mauerreste der Zentralthermen, die im Bereich des erwähnten Kloakenendes liegen, erneut dokumentiert werden²⁹. Der Vollständigkeit halber seien noch die Grabung 1912.058 im Bereich der römischen Wildentalstrasse sowie die Daten der 2010 durchgeführten Geoprospektion (Grabung 2010.105) im Bereich der Zentralthermen erwähnt³⁰.

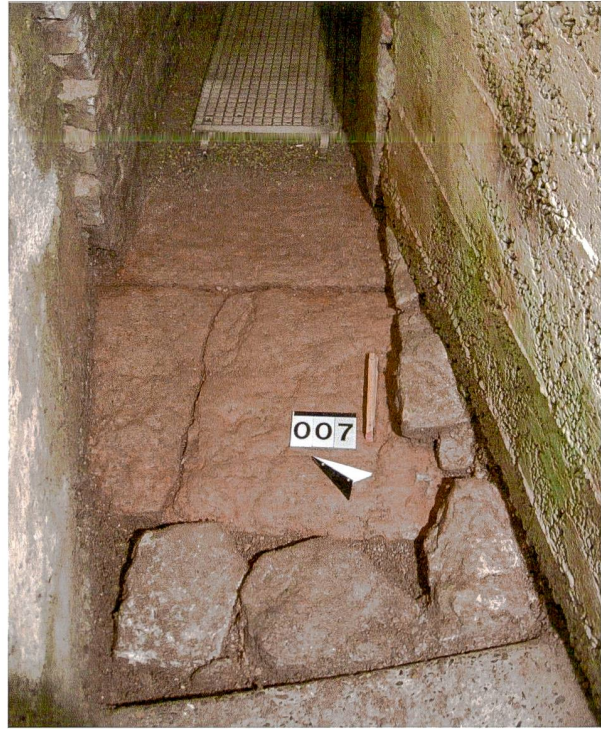
Abb. 32: Augst BL, Vermessung Keller und Kloake (Grabung 2013.061). Aufsicht auf die freigelegten Buntsandsteinplatten des Kloakenbodens. Im Vordergrund befinden sich die drei im Text erwähnten Kalksteine.

den erneut freigelegt, eingemessen und fotografisch dokumentiert (Abb. 32). Nach dem heutigen Wissensstand müssen sie wohl als Artefakt angesprochen werden. Sie machen an dieser Stelle bautechnisch gesehen absolut keinen Sinn. Ihre Oberkante ragt über das Niveau des Kanalbodens hinaus. Sie sind einzeln in einem lehmig-kiesigen Sediment verlegt und es finden sich keinerlei Spuren von Mörtel.

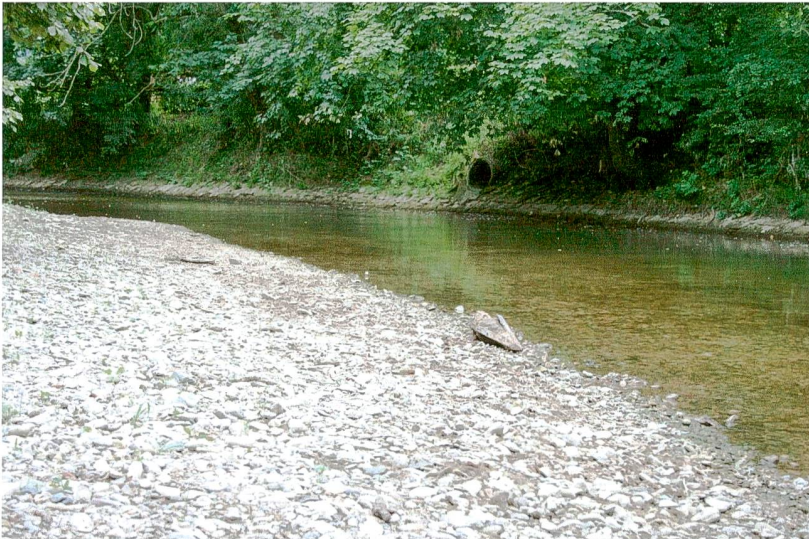
Abb. 37: Augst BL, Ergolz Flussfunde (Aktennummer 2013.063). Der angeschwemmte Pfahlschuh in Fundlage. Im Hintergrund das linke Ufer der Ergolz. Blick flussaufwärts, von Nordosten.

Kommentar: Am 23.07.2013 entdeckte Fredy von Wyl einen auf einer Kiesbank am rechten Ufer der Ergolz liegenden, sichtlich bei kürzlich höherem Wasserstand angeschwemmten Pfahlschuh mit insitzendem Holz (Abb. 37). Das Objekt (Abb. 38) wurde geborgen und vorerst in Wasser eingelegt. Um abzuklären, ob der Pfahlschuh von einer Konstruktion flussaufwärts stammen könnte, erkundeten Fredy von Wyl und Stefan Bieri das linke Flussufer. Etwa auf Höhe des Tennisplatzes entdeckten sie eine Konstruktion, deren uferseitiges Ende durch einen Baumwurf freigelegt worden war. Es

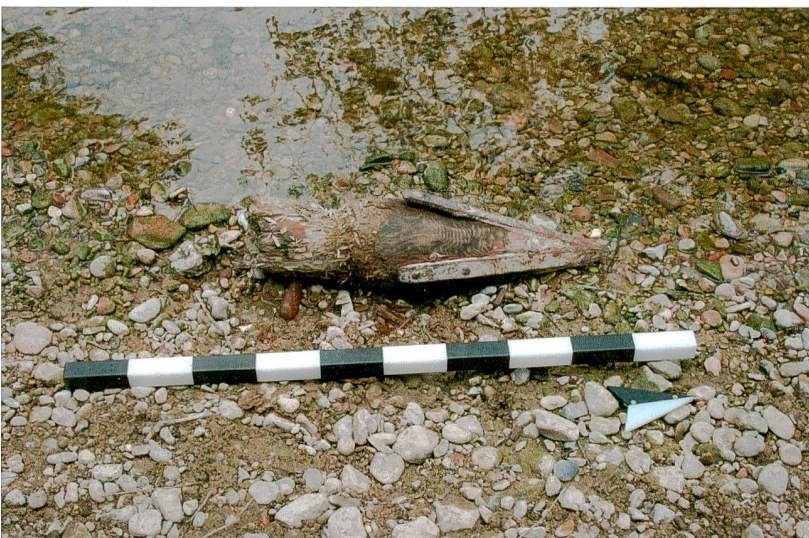
Abb. 38: Augst BL, Ergolz Flussfunde (Aktennummer 2013.063). Pfahlschuh Inv. 2013.063. G03299.1 im Zustand seiner Auffindung.

Um sicher zu gehen, dass es sich nicht doch um ein römerzeitliches Objekt handelt, liessen wir eine Scheibe aus dem Pfahlholz dendrochronologisch untersuchen, ebenso ein aus einem Stamm der Flussverbauung geborgenes Teilstück. Leider liessen sich die Messergebnisse nirgendwo zweifelsfrei in die Dendrokurven einpassen⁴⁶. So bleiben die Hölzer, die beide von Föhren stammen, undatiert. Wir sind allerdings der Meinung, dass der Pfahlschuh neuzeitlich ist⁴⁷; für die erwähnten Flussverbauungen gilt das bestimmt. In römischer Zeit lag die Sohle der Ergolz im Bereich der Flur Tempelhof höher und auch nicht am heutigen Ort⁴⁸.

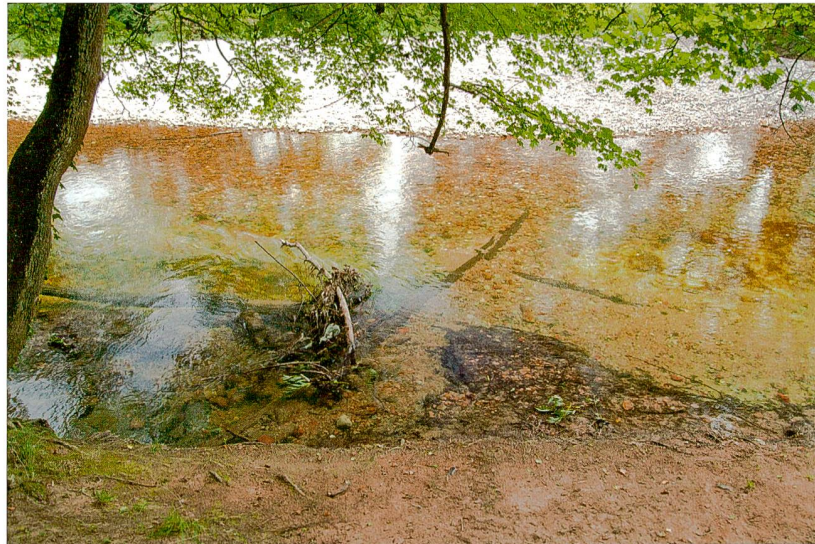
Abb. 39: Augst BL, Ergolz Flussfunde (Aktennummer 2013.063). Die zu einem grossen Teil zerstörte Flussverbauung. Der gut erhaltene Teil liegt am linken Ufer der Ergolz, im Bereich der Flur Hausmatt. Von Westen.

handelt sich um den Rest einer neuzeitlichen Flussverbauung aus quer im Flussbett verlegten Stämmen, wahrscheinlich also um eine der früher üblichen Schwellen zur Verminderung der Fließgeschwindigkeit. Die Verbauung ist nur noch in Resten vorhanden und scheint seit längerem nicht mehr unterhalten worden zu sein (Abb. 39). Eine nähere Untersuchung zeigte, dass der Pfahlschuh nicht hier verbaut gewesen sein konnte.

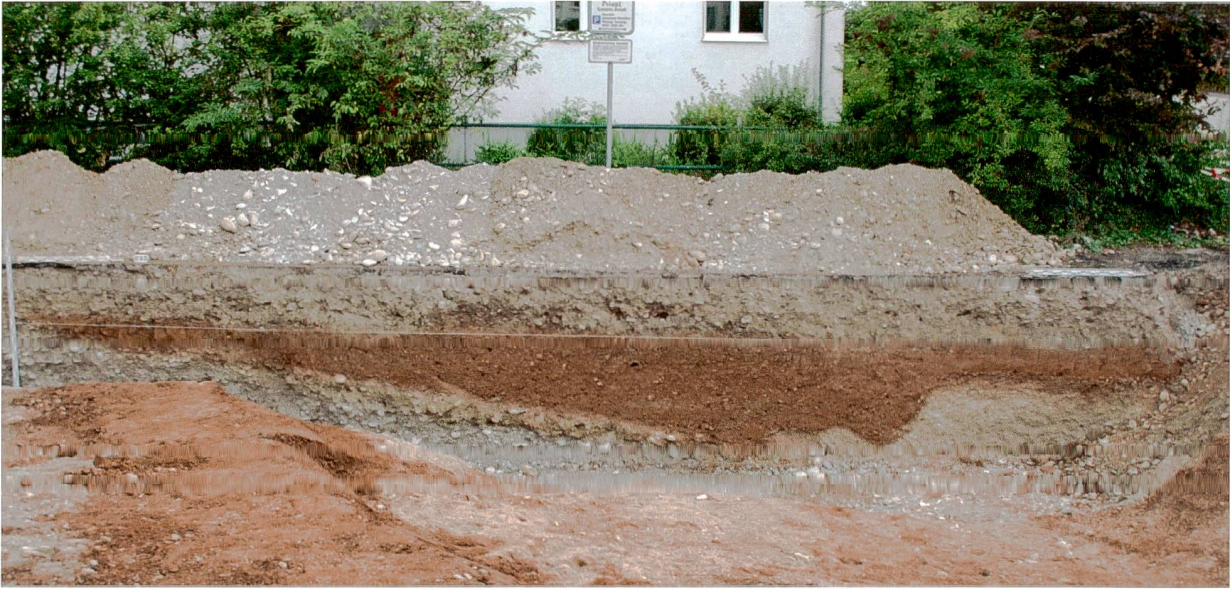
Abb. 43: Pratteln BL, Rheinstrasse (Grabung 2013.064). Westprofil (P 1, Lage siehe Abb. 42) von Feld 4. Von Osten.

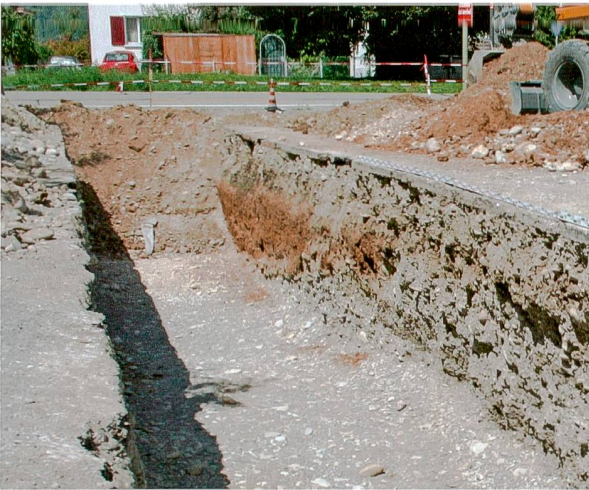
Abb. 44: Pratteln BL, Rheinstrasse (Grabung 2013.064). Ostprofil (P 8, Lage siehe Abb. 42) von Feld 4. Von Südsüdwesten.

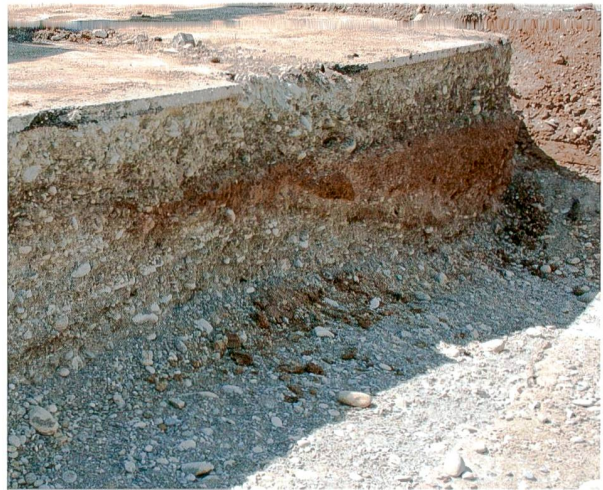
Abb. 45: Pratteln BL, Rheinstrasse (Grabung 2013.064). Westprofil (P 7, Lage siehe Abb. 42) von Feld 3. Von Südosten.

Im Mittel- und Westteil des Sondierfelds zeigten sich Auffälligkeiten im Verlauf des anstehenden Bodens, die zunächst freilich keine besondere Aufmerksamkeit erregten. Das änderte sich erst mit dem Aushub von Feld 3, in dessen Westprofil P 7 (Abb. 42; 45) und Ostprofil P 2 (Abb. 42; 46) eine deutlich erkennbare Grabenstruktur auftauchte. Ausserdem war im Ostprofil eine weissliche Schicht an der Oberkante des anstehenden (?) Kieses zu sehen, die an Brannt-

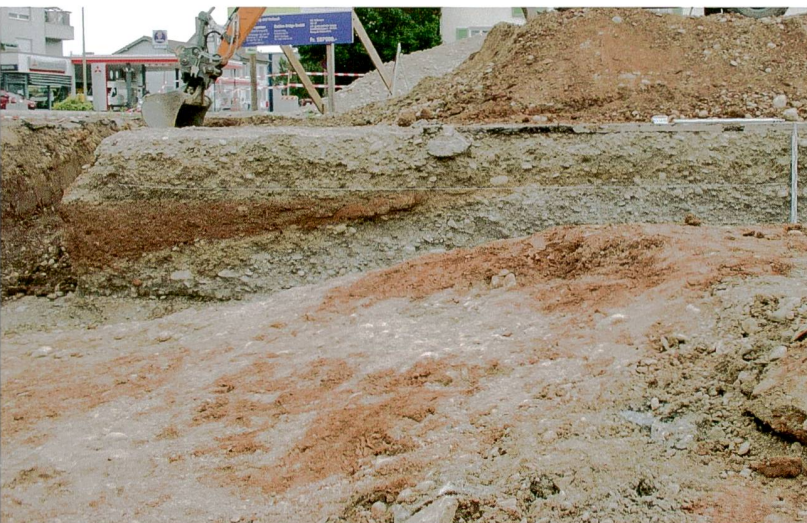
Abb. 46: Pratteln BL, Rheinstrasse (Grabung 2013.064). Ostprofil (P 2, Lage siehe Abb. 42) von Feld 3. Im Vordergrund die Unterkante des ausgehobenen Grabenteils in Feld 6. Von Westen.

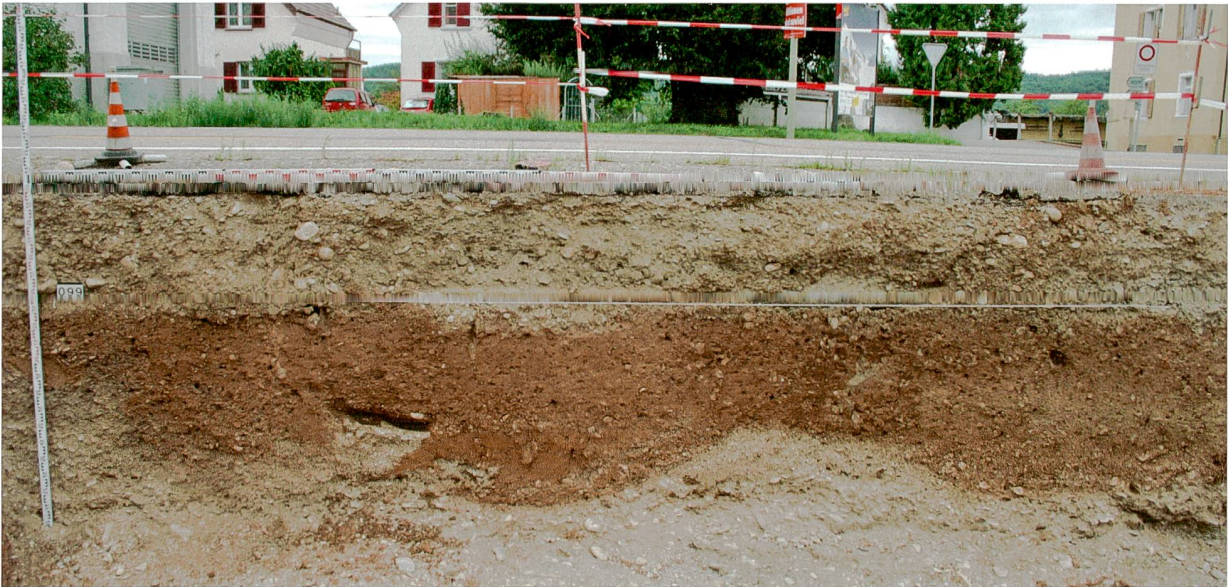
Abb. 47: Pratteln BL, Rheinstrasse (Grabung 2013.064). Nordprofil (P 3, Lage siehe Abb. 42) von Feld 2, mittlerer Teil. Von Süden.

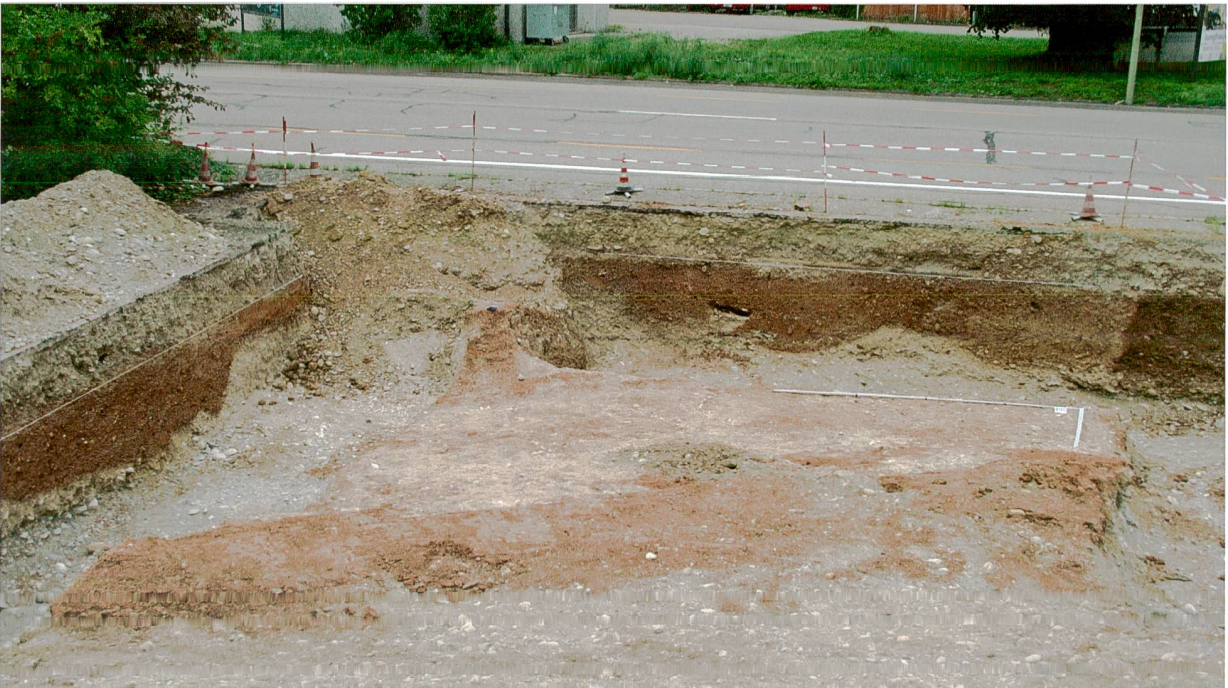
Abb. 48: Pratteln BL, Rheinstrasse (Grabung 2013.064). Übersicht über die Situation des Grabens in der Nordwestecke des Baugrundstücks. Links das Westprofil P 1 (Abb. 43) von Feld 4, in der Mitte die flächig untersuchte Partie des Grabens (Feld 6), hinten das Nordprofil P 3 (Abb. 47) von Feld 2. Von Südsüdosten.

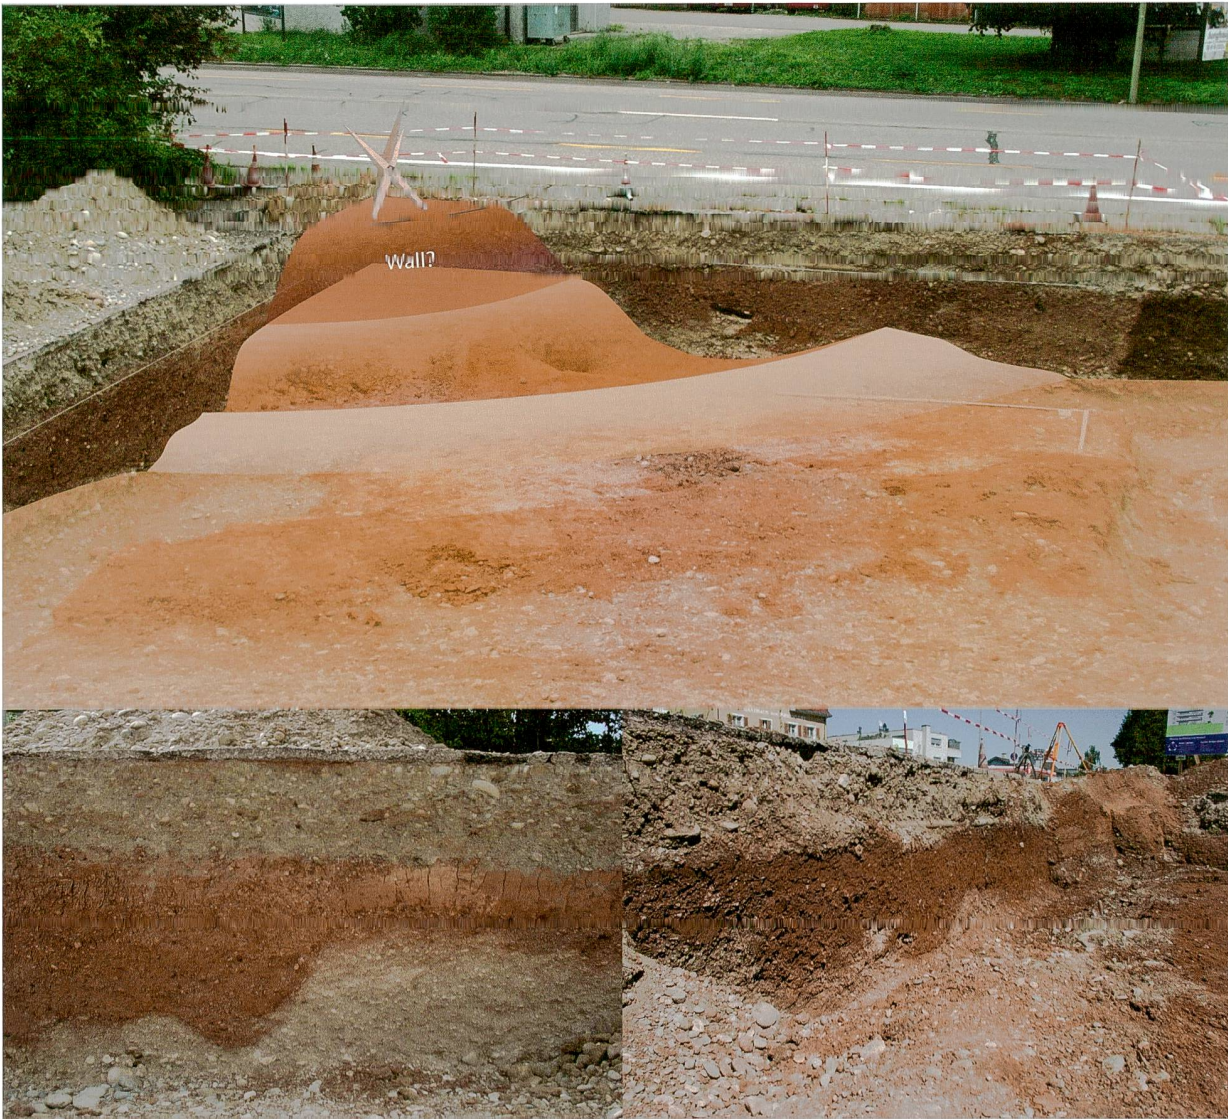
Abb. 49: Pratteln BL, Rheinstrasse (Grabung 2013.064). Rekonstruktionszeichnung der Südostecke einer möglichen militärischen Befestigung mit angedeuteter Umwehrung. Für die Umwehrung sind bei Übungslagern wohl am ehesten die Schanzpfähle verwendet worden, die zum Marschgepäck eines Legionärs gehört haben.

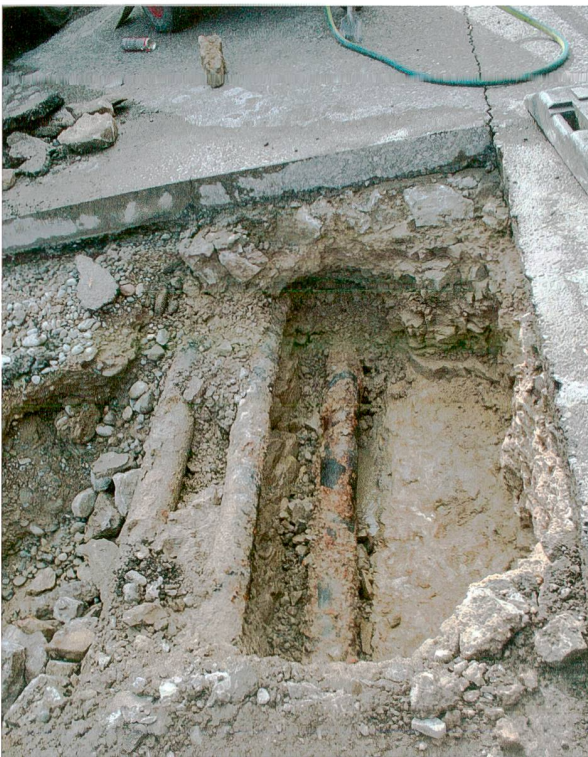
Abb. 52: Augst BL, Hauptstrasse Leitungsbrüche (Grabung 2013.066). In der Nordwestecke von Feld 3, fast in der Mitte der heutigen Strasse, kam die Leitung nach grossflächigem Nachgraben zum Vorschein (tiefstliegende Leitung in Bildmitte). Rechts von der Leitung der anstehende Fels. Von Osten.

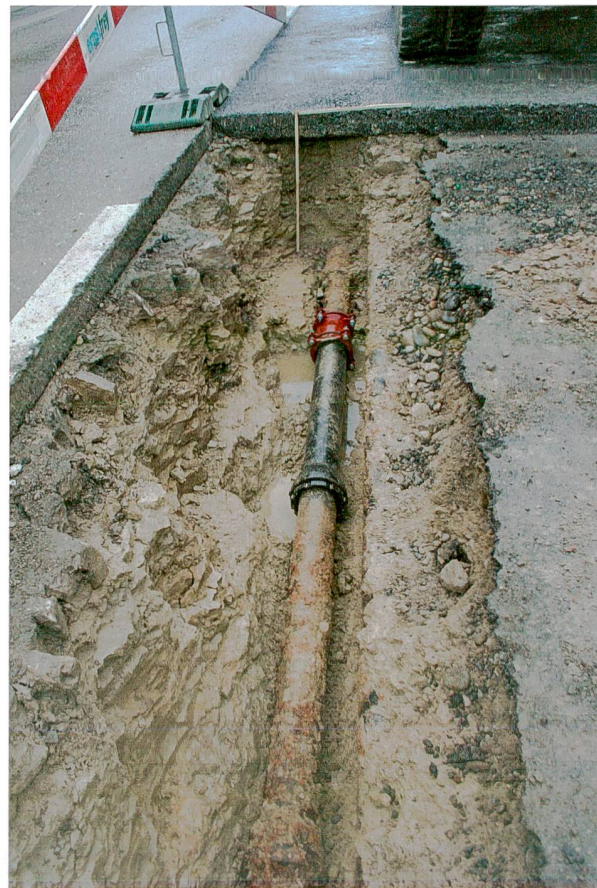
Abb. 53: Augst BL, Hauptstrasse Leitungsbrüche (Grabung 2013.066). Die vierte Bruchstelle (Feld 4) war schnell gefunden, da sie nur wenig weiter westlich lag als jene in Feld 3. Hinten oben die neu geteerte Fläche von Feld 3 (Abb. 52), wo die Leitung am Vortag repariert werden musste. Die Leitung liegt in einem aus dem anstehenden Fels heraus geschroteten Graben. Von Westen.

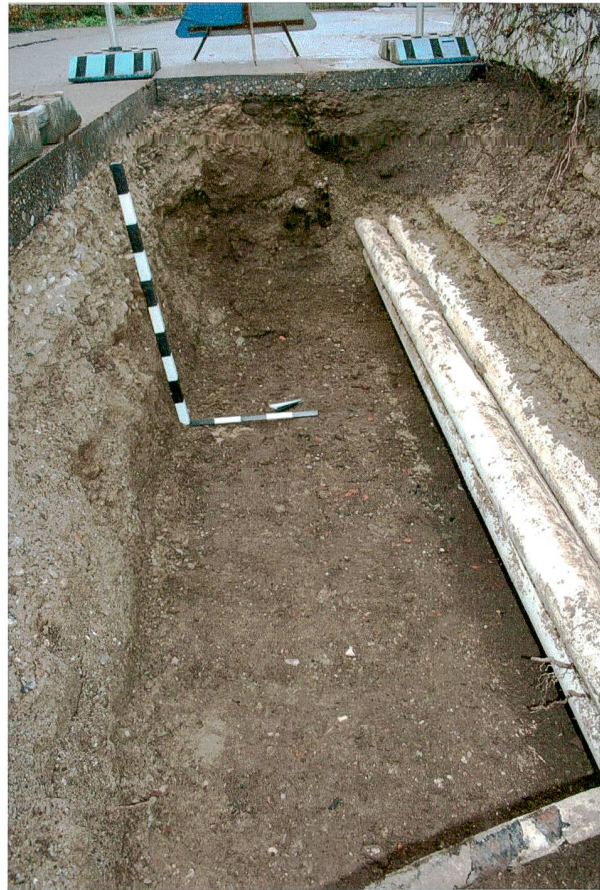
Abb. 57: Augst BL, Kabelgraben Bahnweg–Hauptstrasse (Grabung 2013.069). Die erhaltene Oberfläche der römischen Kultur- oder Brandschicht in Feld 3. Rechts das Rohrbündel der Elektroleitungen. Das Feld liegt an der Ostkante des Hausmattwegs. Von Südosten.

die hier durchlaufenden Elektroleitungen über dem Niveau der römischen Befunde liegen. Die Schicht liegt unmittelbar an der Sohle des alten Kabelgrabens, jedoch etwas tiefer als die Unterkante des Leitungsgrabens von 1997⁶¹. Der Baggerabtrag betrifft ca. 0,1–0,2 m dieser eindeutig als römisch zu charakterisierenden Schicht. Im Aushub finden sich Knochensplitter und Fragmente von Baukeramik. Die Schicht selbst ist dunkelgrau bis dunkelbraun, feucht-schmierig und lehmig; sie enthält stellenweise Holzkohle-Konzentrationen. Der Befund ist wohl in Zusammenhang mit der Überbauung an der Westkante der römischen Hausmattstrasse zu sehen. In der Grabung 1971.054 wurden zwei Gebäudeteile angeschnitten, einer westlich, der andere östlich der römischen Strasse⁶². Mit der Grabung 2010.053 konnte das östliche Gebäude als Teil einer Häuserreihe an der Hausmattstrasse definiert werden⁶³. Das 1971 entdeckte Gebäude westlich der Strasse ist bisher noch ohne weiterreichenden Zusammenhang. Allerdings besteht mit dem entdeckten Befund keine direkte, höchstens eine indirekte Verbindung. Die Distanz beträgt rund 13 m und die Schicht liegt auch nicht auf der Flucht des Gebäudes, sofern man dessen Grundfläche gegen Südwesten verlängert. Es ist freilich ohne Weiteres denkbar, dass eine Gebäudereihe ähnlich jener an der Ostseite auch an der Westseite der Hausmattstrasse lag.
