Ausgrabungen in Kaiseraugst im Jahre 2017

Jakob Baerlocher

Zusammenfassung

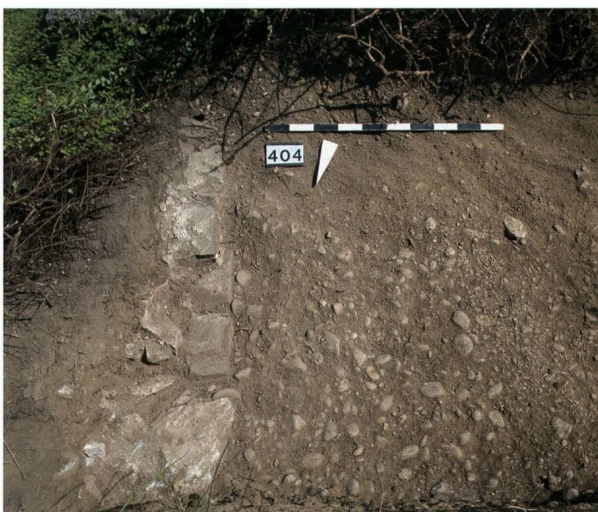
Abb. 4: Kaiseraugst AG, Landstrasse (Grabung 2017.001). Aufschluss in der westlichen Baumgrube bei der Schmidmatt. Blick von Norden auf die Abbruchkrone von Mauer MR 35 und den anschließenden Kiesbelag.

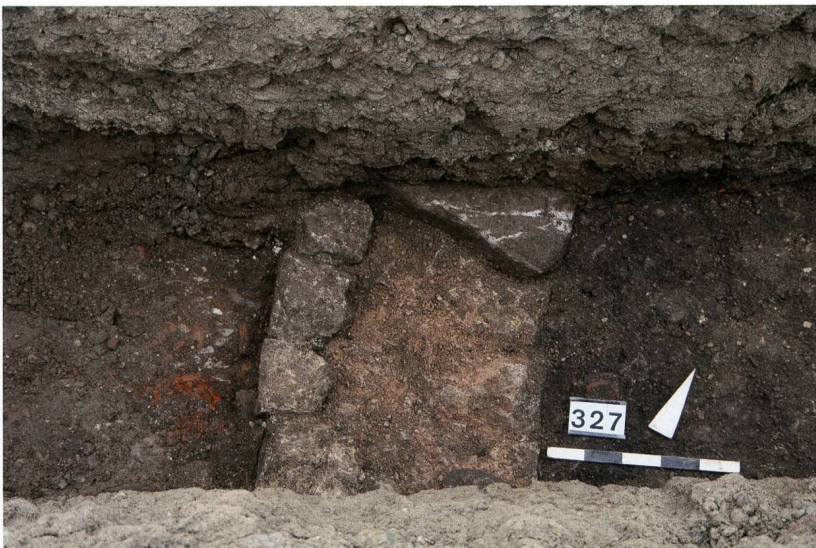
Abb. 8: Kaiseraugst AG, Landstrasse (Grabung 2017.001). Östliche Strassenrandbebauung Castrumstrasse: Blick von Süden auf die Gebäudeausenmauer MR 25 mit angrenzendem Hofbereich.

Die Mauern MR 23–MR 25, MR 27 und MR 28 gehören zu einem östlich an die Castrumstrasse anstossenden Gebäudekomplex. Die ursprüngliche Topografie (Hanglage mit Anstieg gegen Südosten) und der ebenfalls an die Topografie angepasste Verlauf der älteren Raetiastrasse¹⁰ sowie ihre Einmündung in die Castrumstrasse erklären die hier unregelmässigen Gebäudegrundrisse.

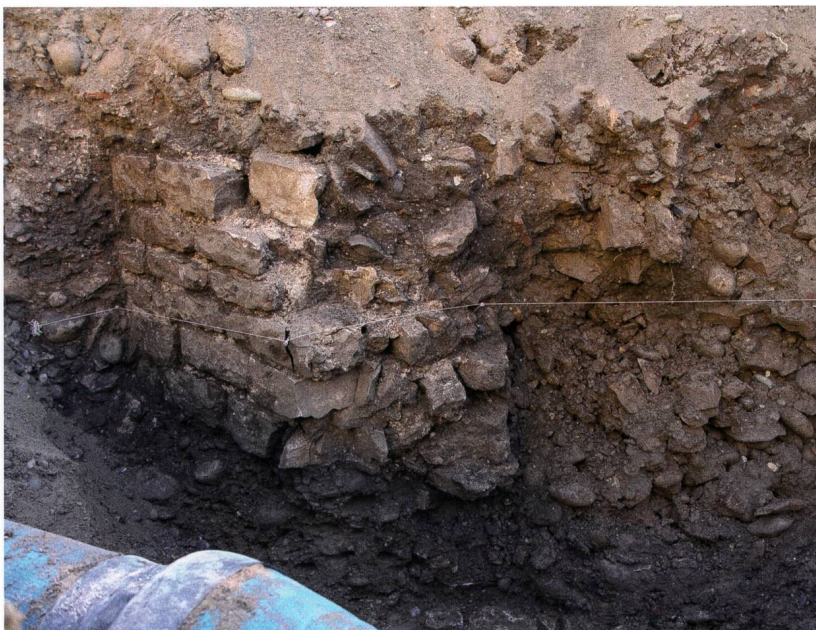
Abb. 9: Kaiseraugst AG, Landstrasse (Grabung 2017.001). Blick von Nordwesten auf die Parzeltrennmauer MR 27 im Hofbereich mit integriertem Brunnenschacht MR 28, am rechten Bildrand ist die lose schuttige Verfüllung des Brunnenschachts erkennbar.

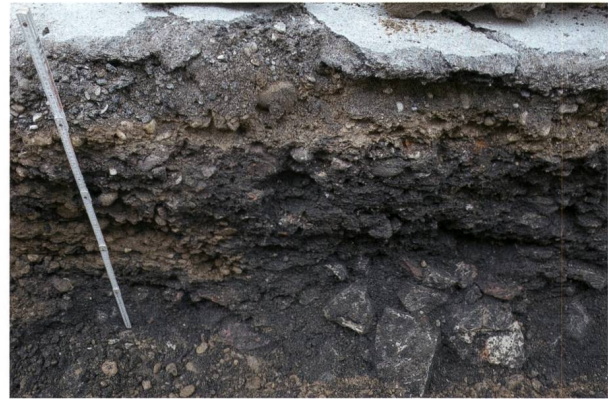
Abb. 15: Kaiseraugst AG, Gasleitung Tränkasse (Begleitung 2017.004). Blick von Osten auf die westliche Leitungsgrabenwandung mit dunklen schutthaltigen Schichten.

Im Westprofil des Leitungsgrabens konnte an fünf Stellen ein bis zu 0,70 m mächtiges Schichtpaket mit relativ viel römischem Bauschutt dokumentiert werden (Abb. 15). Der gesamte Ostteil des Leitungsgrabens sowie der Südteil (Kreuzung Dorfstrasse/Tränkasse) waren jedoch durch moderne Leitungen gestört. Bei den Schichtpaketen mit römischem

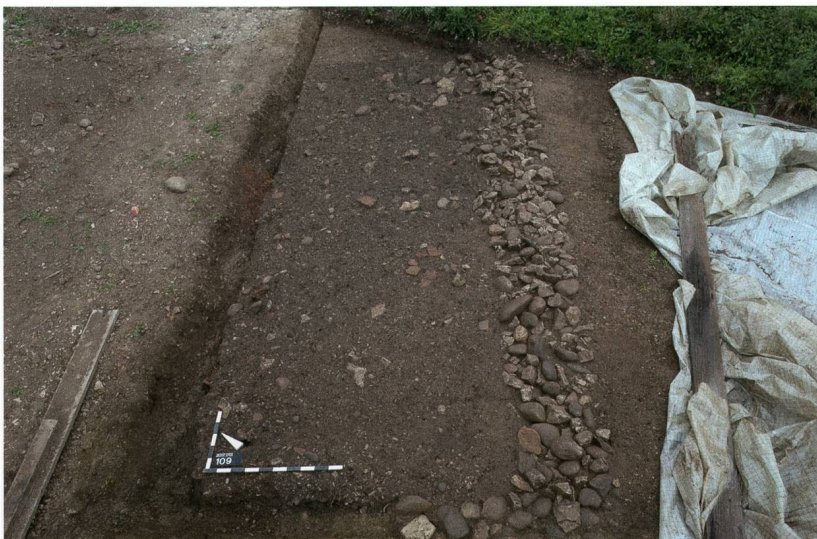
Abb. 34: Kaiseraugst AG, Auf der Wacht (Grabung 2017.013). Blick von Südwesten auf das Fundament der südöstlichen Aussenmauer MR 101 des grossen Steinbaus. Am unteren Bildrand ist das bereits aus der Grabung 2012.001 bekannte Fundament der südwestlichen Aussenmauer MR 2 erkennbar.

Der Grundriss des grossen, bereits in weiten Teilen ausgegrabenen Steinbaus im Osten der Grabungsfläche konnte um die südöstliche Aussenmauer MR 101 ergänzt werden (Abb. 31; 34). Ihr Verlauf entspricht den Ergebnissen der Geoprospektion von 2008⁷¹. Von der Mauer MR 101 hatte sich lediglich noch das Fundament erhalten, das aus trocken gesetztem Geröll bestand. Bodenniveaus oder Schichten zu diesem Gebäude wurden keine festgestellt. Sie sind im Zusammenhang mit der Anlage der späten Materialentnahmegrube abgetragen worden (s. u.). Südöstlich der Mauer MR 101 waren keine Baustrukturen mehr nachweisbar. Dort kam unmittelbar unter den Deckschichten der anstehende Lehm zum Vorschein, was auf eine massive Abscherung des Terrains hindeutet. Die Mauer MR 101 wurde direkt auf einer römischen Parzellengrenze errichtet⁷². Somit umfasste die Parzelle mit dem grossen Steinbau mindestens drei ursprüngliche Baulose von je 20 pD × 80 pD (*pedes drusiani*)⁷³. Es deutet jedoch einiges darauf hin, dass diese Parzelle noch ein weiteres Baulos umfasste. So wurde auf der nächsten Parzellengrenze im Südosten eine Reihe von Pfosten festgestellt, die von einem Zaun oder ähnlichem stammen könnten, und auch die Grubenmassierung entlang dieser Grenze deutet darauf hin, dass die Parzelle mit dem grossen Steinbau aus vier Baulosen bestand (vgl. Abb. 31). Es ist deshalb auch denkbar, dass ein Streifen unmittelbar südöstlich des grossen Steinbaus bewusst nicht überbaut worden war, um die Erschliessung des dazugehörigen Hinterhofs von der Gwerdstrasse her zu gewährleisten.

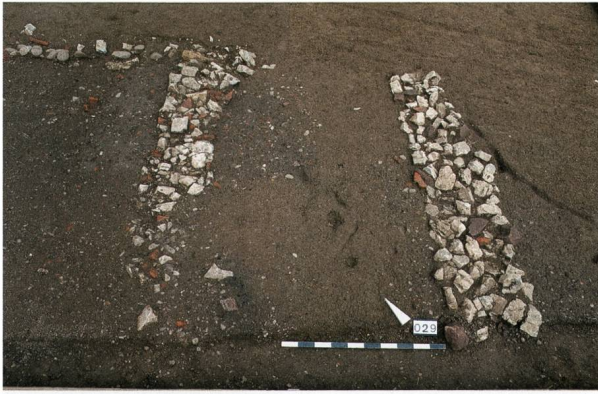
Abb. 35: Kaiseraugst AG, Auf der Wacht (Grabung 2017.013). Blick von Südwesten auf die beiden Fundamente MR 76 und MR 77 sowie den Balkengraben MR 100. Der darunterliegende Materialentnahmegrubenkomplex zeichnet sich deutlich im anstehenden Sediment ab.

Im Hinterhofbereich wurden die beiden ebenfalls bereits von der Prospektion und den Vorgängergrabungen bekannten Mauern MR 76 und MR 77 weiter freigelegt (Abb. 35)⁷⁴. Das Fundament der Südwest-Nordost orientierten Mauer MR 76 bestand aus Kalkbruchsteinen und Ziegelfragmenten und stiess an den Nordwest-Südost orientierten Balkengraben MR 100 an, in dessen Flucht noch zwei Pfostenstellungen dokumentiert werden konnten. Im Südwesten stösst die Mau-

er MR 76 an die auf der Insulamitte liegende Mauer MR 85 an. Mauer MR 76 dürfte zusammen mit dem Balkengraben MR 100 und den beiden Pfosten zu einem kleineren Bau im Hinterhof gehört haben. Aufgrund des Balkengrabens und der beiden Pfosten ist von einem in Leichtbauweise errichteten Gebäude auszugehen. Auch ist zu vermuten, dass Mauer MR 76 ein Sockelmäuerchen für eine Fachwerkwand war. Die nur geringe Fundamentierung spricht gegen eine Ausführung in Stein. Südöstlich und annähernd parallel zur Mauer MR 76 liegt das Fundament der Mauer MR 77, das ebenfalls aus Kalkbruchsteinen und Ziegelfragmenten bestand. Auch Mauer MR 77 stösst im Südwesten an die Mauer MR 85 an. Im Nordosten bricht Mauer MR 77 unvermittelt ab, und es konnte nicht mehr festgestellt werden, ob sie gar nie weiter ausgeführt war oder ob ihr weiterer Verlauf gegen Nordosten gekappt war. Da das Gelände hier leicht ansteigt, ist eine Kappung der Mauer MR 77 vorstellbar.

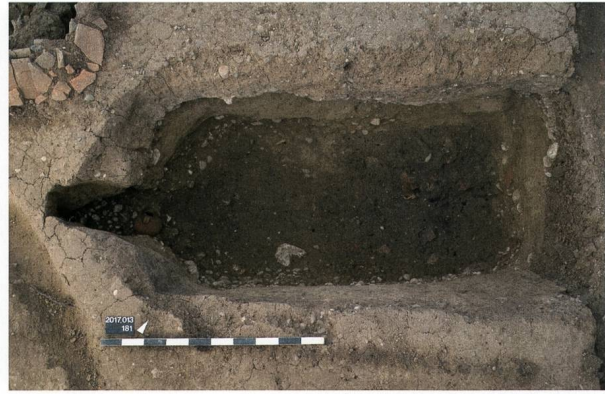
Abb. 36: Kaiseraugst AG, Auf der Wacht (Grabung 2017.013). Blick von Südosten auf die teilweise ausgehobene Latrinengrube. Der dazugehörige Überlauf befindet sich an der südwestlichen Stirnseite der Grube.

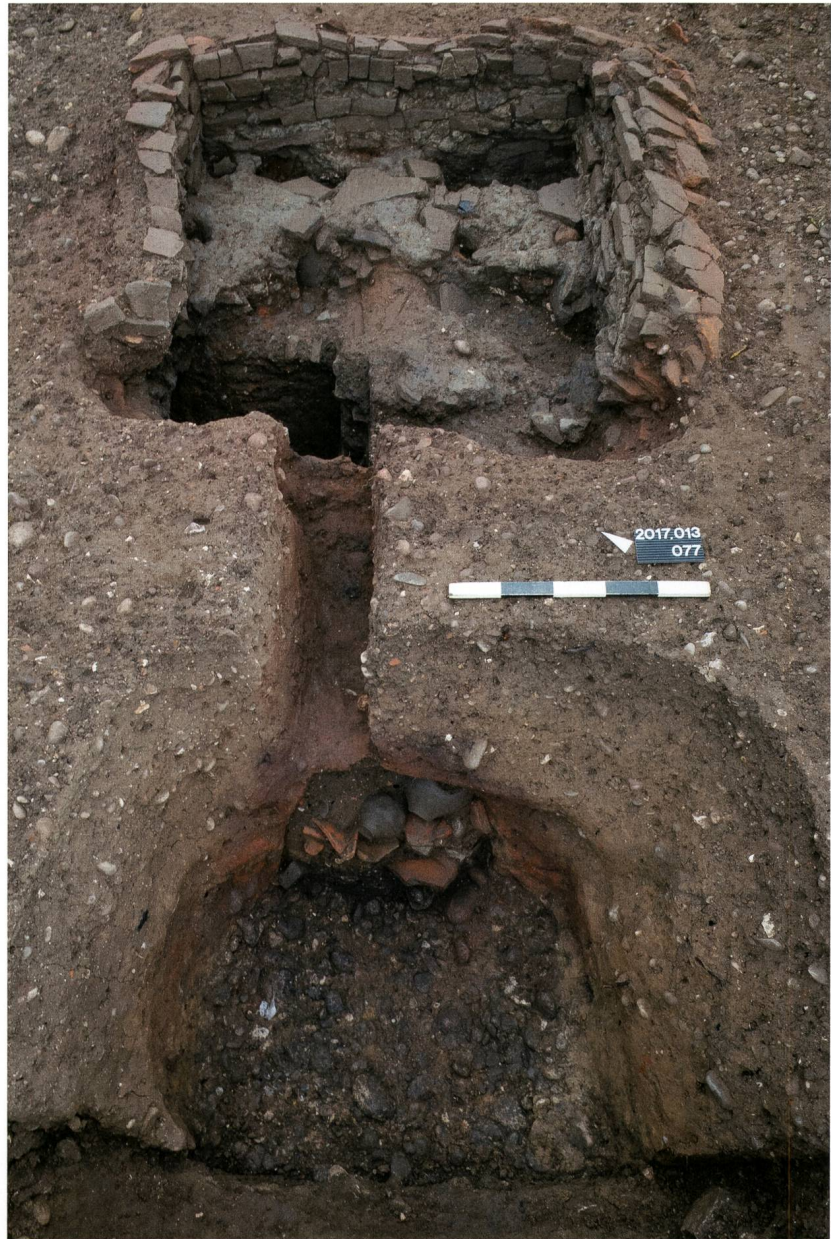
Abb. 40: Kaiseraugst AG, Auf der Wacht (Grabung 2017.013). Blick von Westen auf den Ofen 8 mit der Brennkammer, der Lochtenne sowie der partiell ausgenommenen Heizkammer.

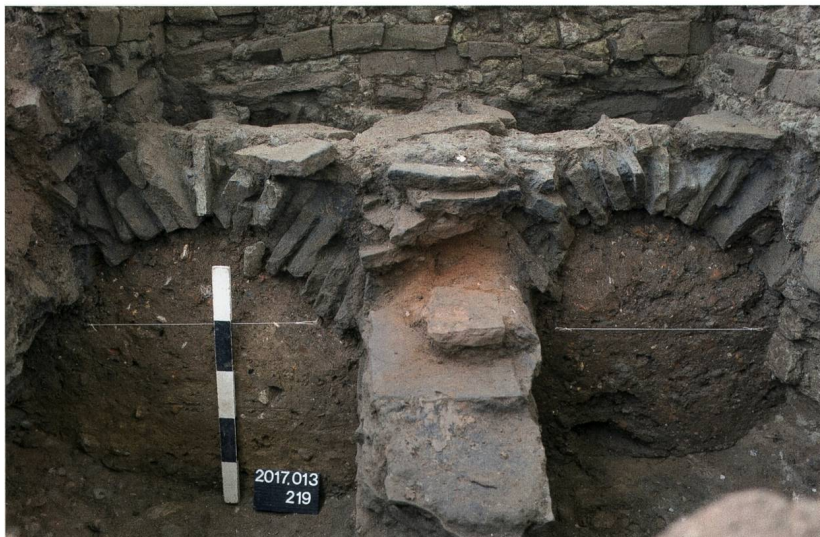
Abb. 41: Kaiseraugst AG, Auf der Wacht (Grabung 2017.013). Blick von Südwesten auf die beiden Züge der Heizkammer, die Zungenmauer, die Ziegelbögen sowie die Lochtenne von Ofen 8.

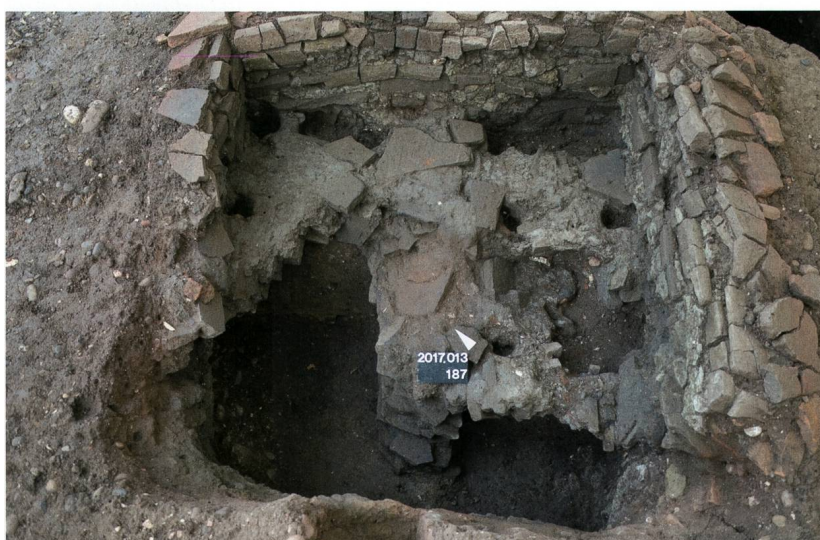
Abb. 42: Kaiseraugst AG, Auf der Wacht (Grabung 2017.013). Blick von Südwesten auf die Lochtenne mit den erhaltenen Pfeifen und der teilweise ausgenommenen Heizkammer von Ofen 8.

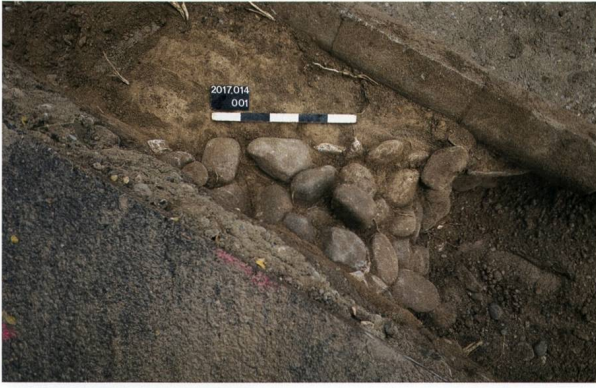
Abb. 52: Kaiseraugst AG, Werkleitungen Bündtenweg (Grabung 2017.014). Blick von Nordwesten auf das Fundament der Mauer MR 1.

abgetragen worden sein. Das Fundament war von einer lehmigen Schicht mit wenig Ziegelbruch überdeckt, bei der es sich jedoch um eine modern überprägte Ablagerung handelt. Aufgrund der Fundamentbreite dürfte es zu einer tragenden Wand eines an die Hölllochstrasse anstossenden Gebäudes gehört haben.

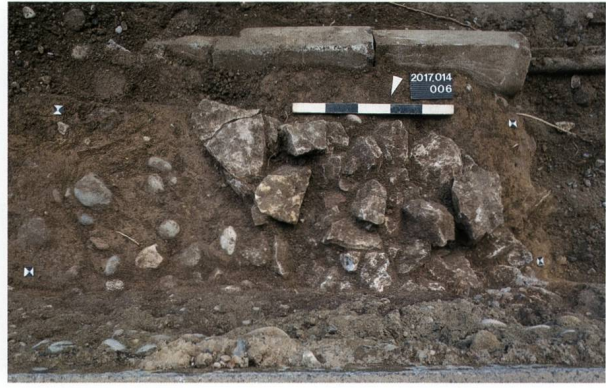
Abb. 53: Kaiseraugst AG, Werkleitungen Bündtenweg (Grabung 2017.014). Blick von Norden auf das Fundament der Mauer MR 2.

Rund 11 m östlich davon wurde mit der Mauer MR 2 ein Nordwest-Südost orientiertes, rund 0,60 m breites Fundament ebenfalls erneut angeschnitten (Abb. 53). Im Gegensatz zum Fundament der Mauer MR 1 bestand es aus unvermörtelten Kalkbruchsteinen und einzelner Geröll. Es reichte ebenfalls sehr tief bis fast auf den anstehenden Rheinschotter hinunter. Das Fundament ist wie die Hölllochstrasse orientiert und dürfte den strassenseitigen Abschluss eines Gebäudes oder einer Portikus gebildet haben. Östlich des Fundaments konnten im Profil P 3 noch Schichtreste mit Einschlüssen von Grobkies und Kalkbruchsteinfragmenten beobachtet werden. Allenfalls wurden damit die Reste des Abbruchhorizonts festgestellt. Ob die beiden Fundamente zu einem oder zu zwei Gebäuden gehören, ist aufgrund des kleinen Ausschnitts unklar. Rund 2 m östlich der Mauer MR 2 konnten noch die spärlichen Reste der Hölllochstrasse in Form der untersten Kofferungen dokumentiert werden, die aus Geröll, Kalkbruchsteinen und Kies bestanden
