Ein römisches Badgebäude in Sitten

Von Rudolf Degen

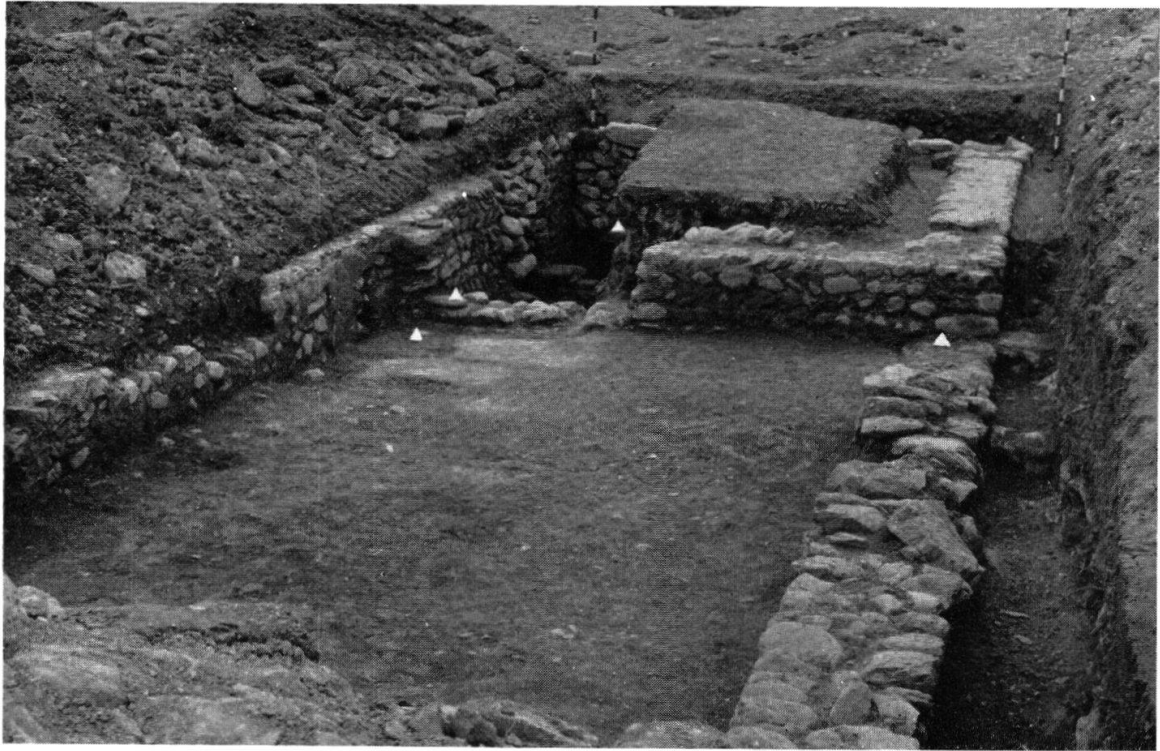
Tafel 12 A. Sitten-Sion VS, Sous le Scex 1957, Räume 1 und 2, Blick von Nordosten, mit Markierung der Niveaus.

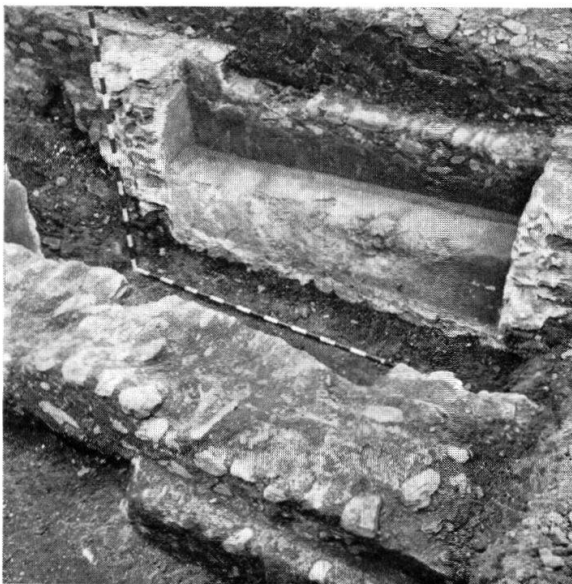
Tafel 12 B. Sitten-Sion VS, Sous le Scex 1957, Frigidariumswanne. Blick von Südosten.

Raum 3. Piscina (Kaltwasserwanne) mit $2,3 \times 2,0$ m messendem Innenraum (Taf. 12, B). Der Einstieg erfolgte von Raum 2 her über eine Treppenbank. Wände und Fußboden waren mit wasserfestem Ziegelschrotverputz überzogen, die Ecken und Winkel mit Viertelrundstableisten abgedichtet. Der Abfluß des Wassers erfolgte durch einen runden Durchlaß in der Südwand.
