Artikel: Indagini archeologiche nel Ticino 1986-1987

Autor: Donati, Pierangelo

Indagini archeologiche nel Ticino 1986 – 1987

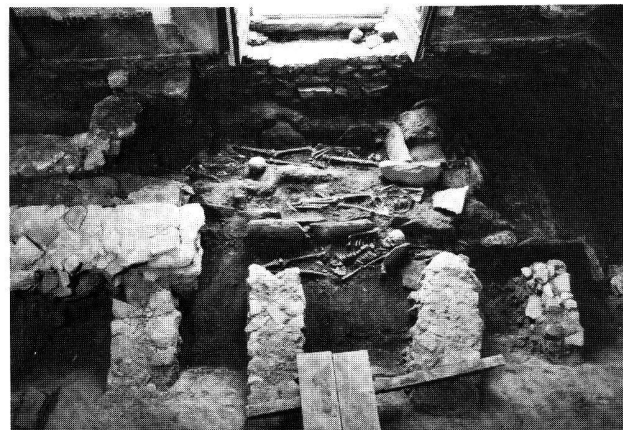
Fig. 2. Iseo, Chiesa di Santa Maria. Veduta generale dell'area cimiteriale.

Un primo cimitero caratterizzato da sepolture orientate parallelamente all'asse della chiesa, a noi noto solo parzialmente, completa la visione del complesso materialmente documentabile (Fig. 2).

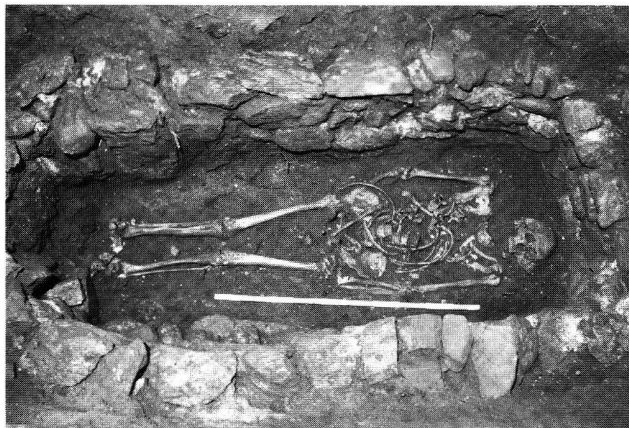
Fig. 3. Sonvico, Chiesa di San Martino. Sepoltura altomedievale reimpiantata verso il IX secolo; nella sua forma originale era la sepoltura femminile d'età Longobarda.

Questa importante testimonianza, appartenente ad un corredo funerario femminile, è avulsa dal suo preciso contesto perché la sepoltura venne manomessa. Abbiamo infatti constatato che non solo si è proceduto alla rimozione dei resti ma si è anche modificata, alcuni secoli dopo la prima inumazione, la struttura architettonica della tomba (Fig. 3).

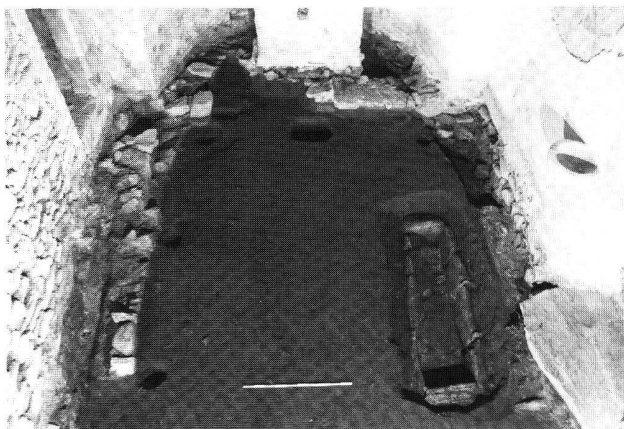
Fig. 4. Sonvico, Chiesa di San Martino. Il piano di calpestio della chiesa più antica; si notano i covili dei pali della costruzione lignea datata alla fine del VII secolo.

- una chiesa delimitata da pali di legno contenente un altare (Fig. 4);
- una prima chiesa in muratura, di cui ci rimangono i due terzi dell'abside, pur con tutte le modifiche successive, e qualche traccia a livello di fondamenta;
- una seconda chiesa in muratura, ottenuta con l'ingrandimento della prima, alla quale si accompagna un cimitero esterno;
- l'impianto attuale corrispondente ad un ulteriore ingrandimento con il totale rifacimento della parete nord.

precisione, 7 covili per i pali che definiscono un locale rettangolare, largo 3 m e lungo 5.30 m. La completazione ideale della struttura di questa prima chiesa indica che sono almeno tre i pali di sostegno che non hanno lasciato traccia mentre l'esistenza di quattro montanti per la parete est ce la indicano come il finale dell'edificio.

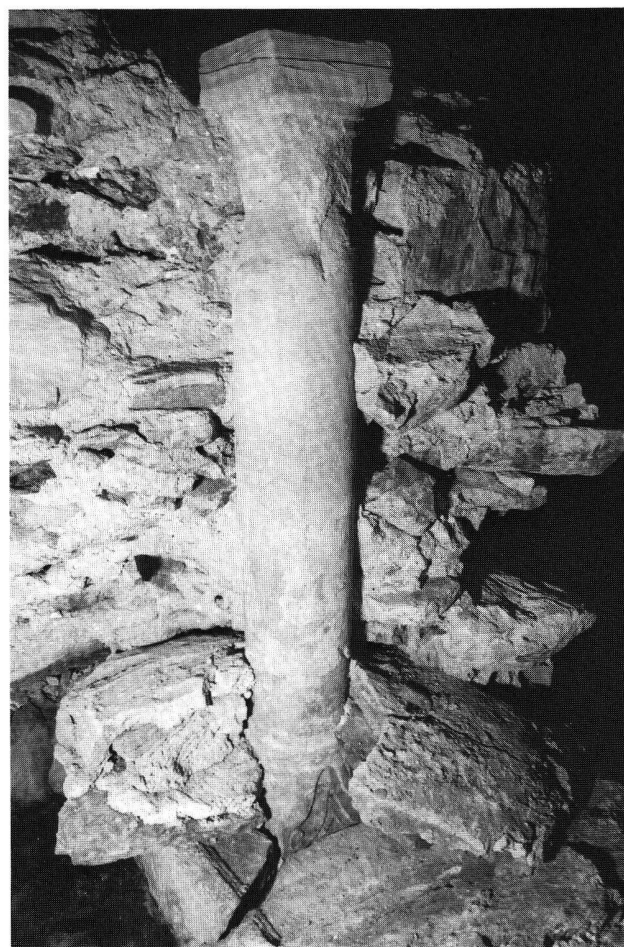
Fig. 5. Sonvico, Chiesa di San Martino. Il basamento e la colonna centrale dell'altare del VII secolo.

L'altare lapideo, situato a ridosso della parete orientale, di marmo bianco si presenta come una tavola sostenuta da una colonna mediana e può così essere descritto:

- base quadrangolare fissata nel terreno, sagomata nella parte visibile che contiene l'incavo per ricevere la base della colonna (Fig. 5);
- colonna, rinvenuta capovolta, definita da una base semplice che si sviluppa in un fusto d'aspetto cilindrico concluso da un capitello decorato con due palmette semplici sulle quattro facce;
- mensa, non integra, quadrangolare e sagomata sui bordi che delimitano il piano per la celebrazione; nella fascia inferiore sono visibili i resti dell'incavo a misura dell'appoggio sulla colonna centrale.

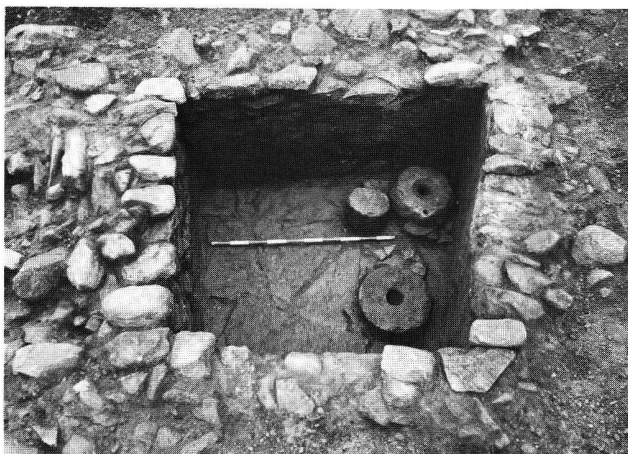
Fig. 8. Muralto, Terreno ex Schäppi. La vasca riutilizzata come deposito per rifiuti con sul fondo le due macine.

E' così stato possibile localizzare, all'interno di una corte, una vasca trapezoidale rivestita da intonaco impermeabile (Fig. 8) e da connettere, nella sua funzione originaria, con la sistemazione idrica della zona messa

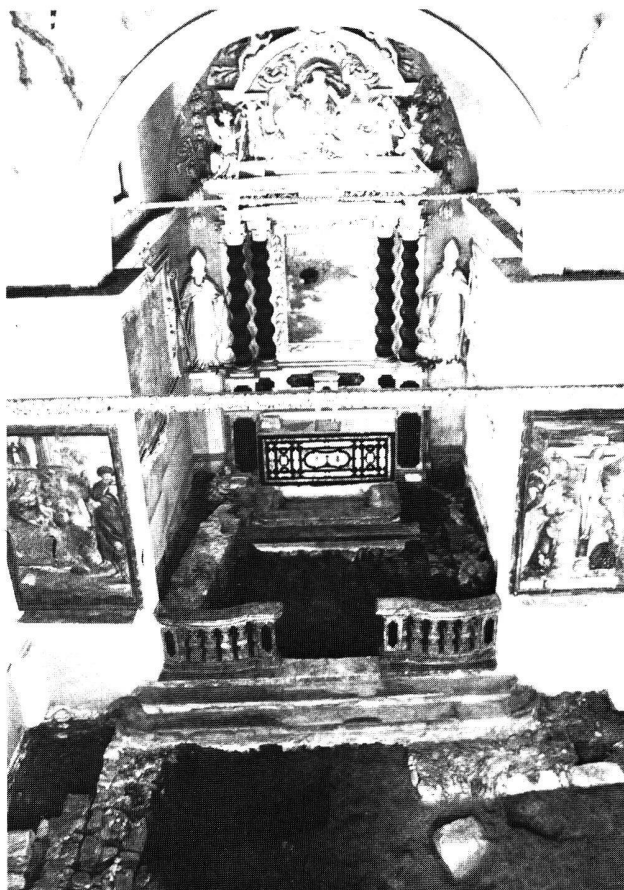
Fig. 12. Bioggio, Oratorio di San Ilario. Veduta generale dell'area esplorata prima dell'esame dell'altare. Nell'area presbiteriale si notano i muri della chiesa carolingia mentre nella navata (a destra) sono in evidenza i due muri esterni.

Essa è caratterizzata da un coro semicircolare, da due pareti leggermente aperte a trapezio probabilmente per il congiungimento tra la spalla sud-est del coro e il muro del sagrato preesistente e dalla definizione dell'area presbiteriale solo all'interno (Fig. 12).
