Zeitschrift: **Jahrbuch Archäologie Schweiz = Annuaire d'Archéologie Suisse = Annuario d'Archeologia Svizzera = Annual review of Swiss Archaeology**

JEAN TERRIER

RAPPORT INTERMÉDIAIRE SUR LES FOUILLES DU CHÂTEAU DE ROUELBEAU À MEINIER GE

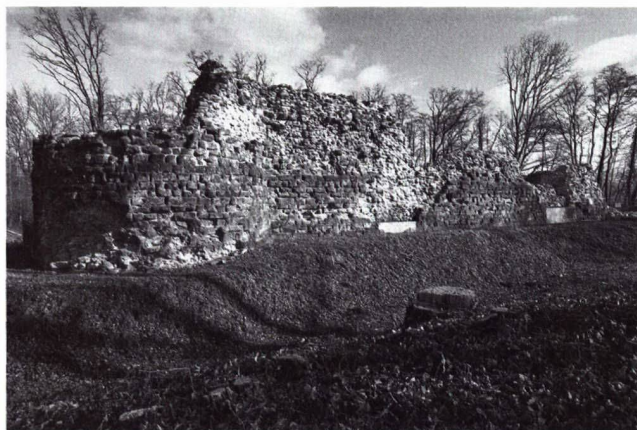
Fig. 2. Vue actuelle de la courtine sud du château maçonné avec son fossé intérieur. Photographie SCA GE, M. Delley.

Les ruines du château de Rouelbeau constituent un des rares témoignages de l'architecture castrale du Moyen Âge encore conservés en territoire genevois (fig. 1.2). Elles furent intégrées dans la liste des soixante premiers objets classés du canton de Genève en 1921. Dans le cadre de la politique de revitalisation des cours d'eau adoptée dans le canton de Genève, un projet d'envergure en liaison avec les sources de la Seymaz - rivière prenant naissance à proximité du site - débuta récemment dans l'environnement immédiat du château. Une vaste pièce d'eau fut alors aménagée au sud-est de la forteresse recréant ainsi un biotope marécageux sur des terres qui furent sans cesse cultivées depuis l'assainissement de cette zone humide intervenu vers l'année 1920. C'est ce retour à une situation antérieure évoquant le château médiéval entouré de marais qui nous a incité à démarrer un programme d'intervention au cours du printemps 2001 consistant à étudier et restaurer les ruines du château en vue de leur conservation tout en poursuivant des fouilles permettant d'aborder la genèse du site.

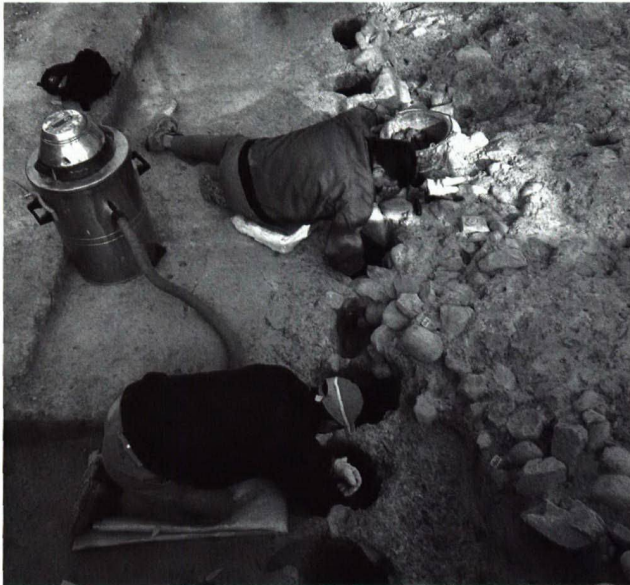
Fig. 3. Dégagement des trous de poteau de la palissade sud de la bastide en bois. Photographie SCA GE, M. Delley.

Lors des deux dernières campagnes de fouilles réalisées en 2006 et 2007², l'extension de la surface étudiée a permis le dégagement de la palissade sud de la bastide sur plus de 20 m. Elle est conservée sous la forme d'un alignement de trous de poteau dont les diamètres varient entre 20 et 40 cm

(fig. 3.4). Ils sont profondément implantés au sein d'une tranchée étroite creusée dans le remblai constituant la motte artificielle. Un espace dont la dimension fluctue entre 5 et 15 cm les sépare les uns des autres. La palissade ouest a été suivie sur près de 12 m et elle présente les mêmes caractéristiques. Une construction carrée de 4.50 m de côté peut être restituée à l'intérieur de l'angle formé par les deux palissades. Mise en évidence par des traces de sablières et la concentration d'une grande quantité de clous de tavlons, elle pourrait correspondre à une tour. Un second bâtiment de 3.50×4.20 m est localisé 10 m plus à l'est. Il est édifié à 1.70 m en retrait de la palissade et chacun de ses quatre angles est marqué par la présence d'un trou de poteau de 25 cm de diamètre. Les façades sud et est reposent sur des sablières en bois alors que celles nord et ouest sont signalées par des alignements de trous de piquet indiquant peut-être des parois plus légères. L'emplacement d'un foyer est identifié grâce à une zone d'argile rubéfiée localisée contre la paroi orientale et au centre de cette dernière. Une concentration de trous de piquet découverts de part et d'autre de cette structure pourrait indiquer l'existence d'une crémaillère. Une série de fragments de céramique culinaire noire ainsi que des restes de faune semblent confirmer l'usage domestique de cet espace couvert. Des traces d'ornières parallèles imprimées dans l'argile et présentant un écartement de 1.20 m attestent du passage de charrois. Venant sans doute de la porte de la bastide, cet axe de circulation suit un tracé curviligne tournant autour de l'espace central de la plateforme qui n'est pas encore dégagé. Seule l'amorce d'une vaste fosse de près de 1.50 m de profondeur est visible en limite de fouille. Un amas de galets répartis sur la pente de cette dépression vient buter contre une paroi dont aucune trace n'est conservée. Il pourrait s'agir de l'extrémité sud de la *domus plana* mentionnée dans le texte de 1339. Selon ce do-

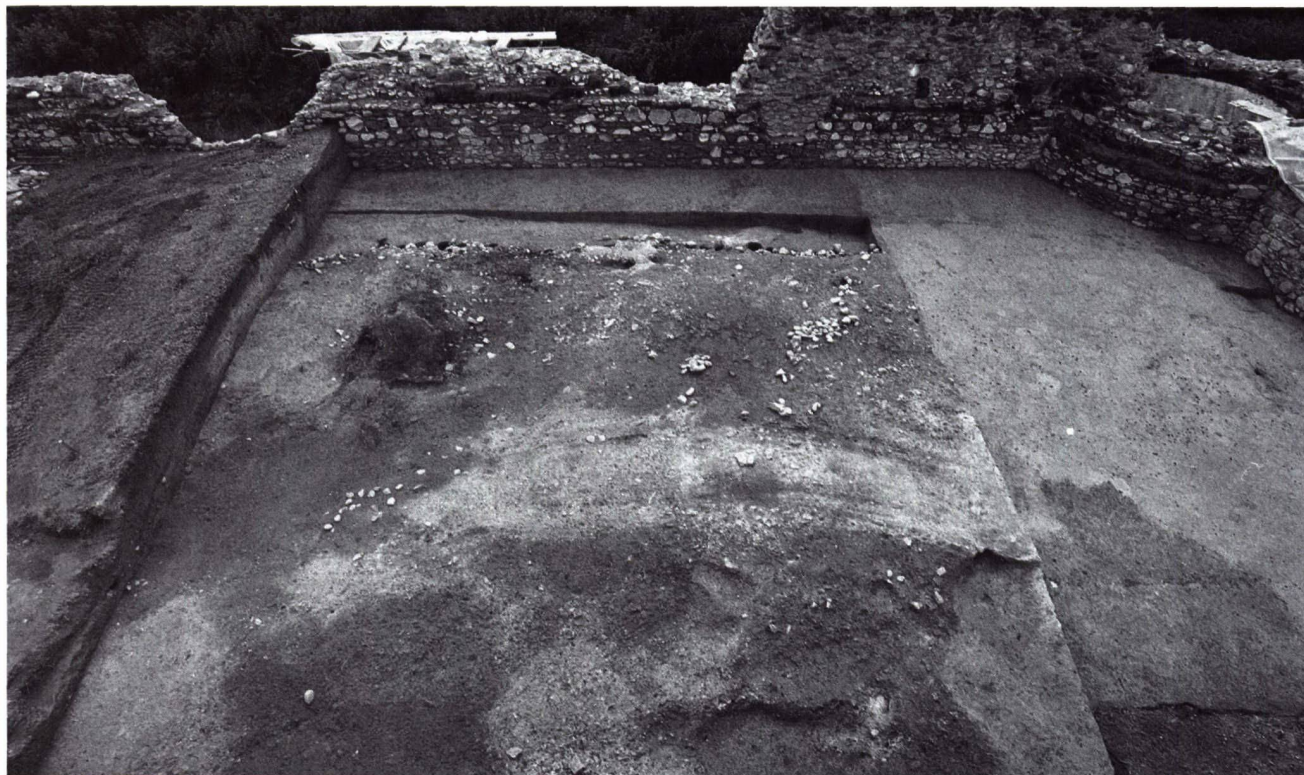
Fig. 5. Niveau d'épandage des déchets de taille de molasse avec les empreintes laissées par le passage des charrois visibles au centre du cliché. Photographie SCA GE, M. Delley.
