BERICHT DER ALBERTÜMER-KOMMISSION

über die Jahre 1965–1967

34.–36. Folge

Erstattet von Dr. G. Loertscher, Kant. Denkmalpfleger

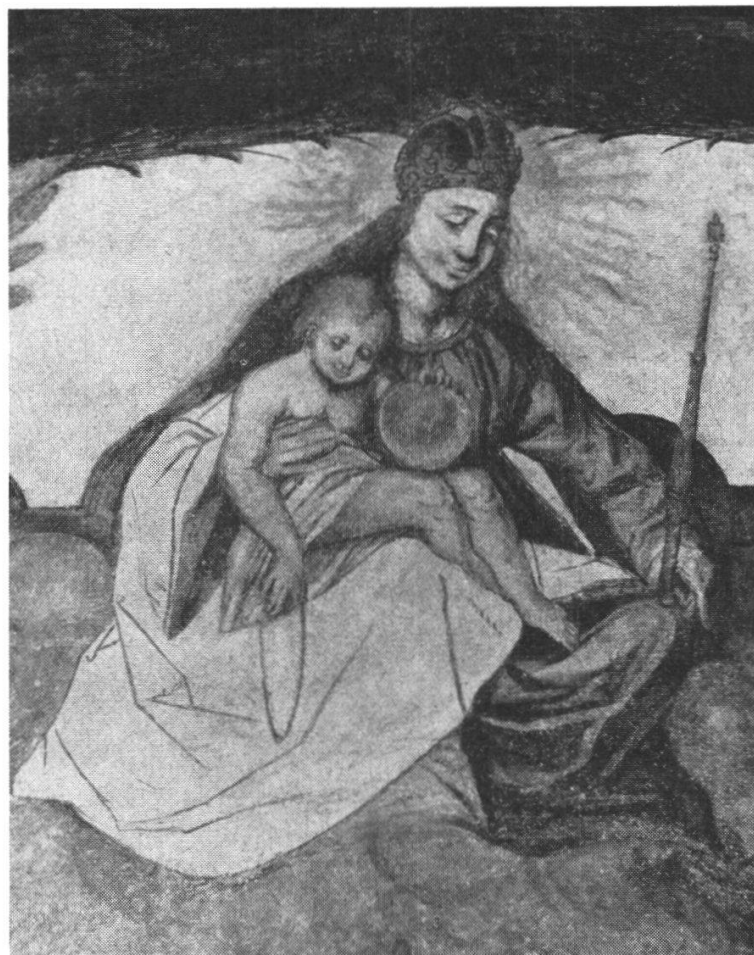
Abb. 12.

(Abb. 12) über einem Rundbogenfenster (das wieder geöffnet wurde), die beiden Kirchenpatrone St. Leodegar und St. Trophimus neben der Türe – alles in einer illusionistischen Architektur – und an den Seiten gegen die Wölbung der Rundtonne die besonders verehrten Heiligen: Peter und Paul, beide Johannes und Bischof Martin. Vom heiligen Niklaus waren nur noch die Umrisse zu erkennen, während SS. Urs und Viktor beim Turmbau 1676 zerstört wurden. Im Tonnscheitel endlich umschweben drollige Engelchen das Monogramm Christi. F. Lorenzi restaurierte die manieristischen Malereien mit Geschick und Einfühlung. Die abgeschlagenen unteren Partien der Heiligengestalten wurden andeutungsweise ergänzt. Oberaufsicht: Denkmalpfleger F. Lauber, Basel. Projekt und Bauleitung: Architekt W. Hagmann, Olten. Gesamtkosten der Aussenrestaurierung samt Vorhalle Fr. 240 000.–. Die Arbeiten konnten im bisherigen Rahmen subventioniert werden. (Vgl. die Bibliographie im JsolG 1965 bis 1967 unter «Schönenwerd», wo weitere Publikationen über das Stift und die Kirche zu finden sind.)

Schönenwerd: Vorhalle der
ehemaligen Stiftskirche. Thronende
Maria, Wandbild von P. Wiederkehr,
1628, nach der Restaurierung.
