Materialien und Technik in der Denkmalpflege

Von Alfred Wyss

Zur Arbeit der Basler Denkmalpflege im Jahre 1982

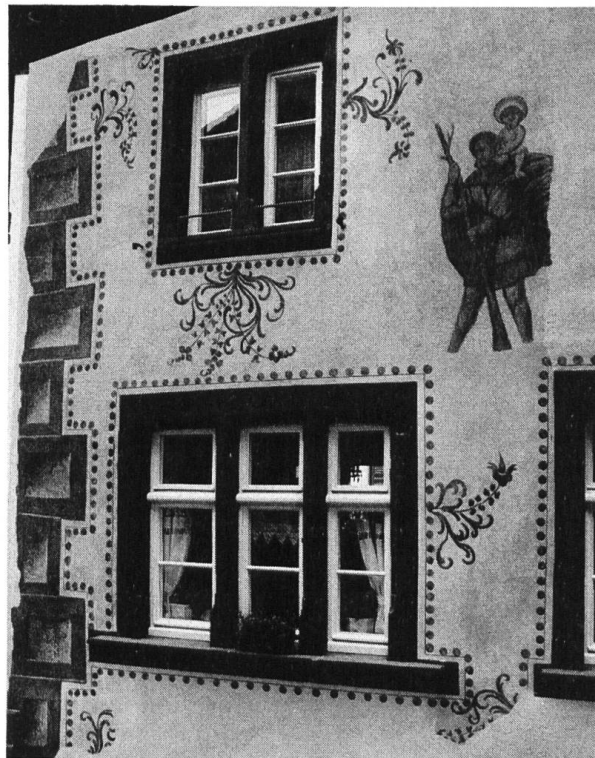
Imbergässlein 31. Haus zum grossen Christoffel mit Dekorationen Ende 15. Jh.

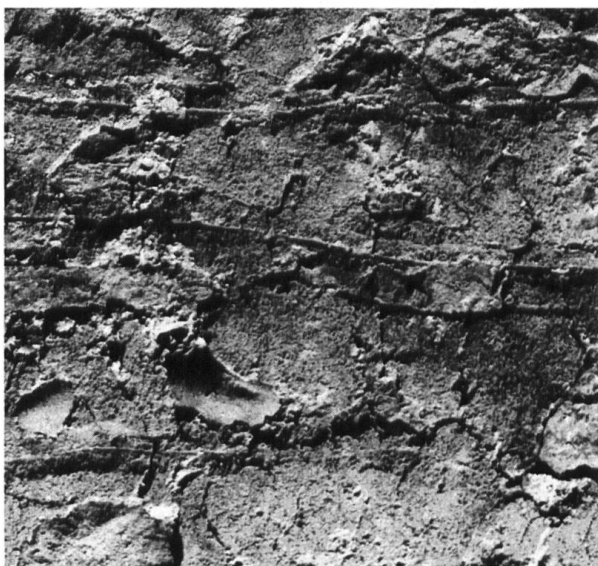
Martinsgasse 13. Rasapietra (mauersichtiger Mörtel) mit Fugenstrich. Die Fugen zwischen den Steinen sind mit der Kelle nachgezogen. 12./13. Jh. — Vgl. dazu Abb. S. 79, bemalte Balkendecke um 1300.

Von den alten Werkstoffen und dem Problem ihres Ersatzes durch neue Mittel wollen wir jetzt kurz sprechen. An alten Bauwerken ist zum Beispiel der Mörtel nicht nur ein Wetterschutz, sondern auch bestimmend für das Aussehen. Er ist Träger von Dekorationsmalereien; er kann in romanischer Zeit als mit Fugenstrich ausgezeichnete *rasa pietra*-Verputz erscheinen, kann als mit der Kelle geglättete, der Steinbewegung nachgeführte Haut gestaltet sein, als abgeriebene gekalkte und leicht körnige bewegte Fläche erscheinen — wie in Basel seit dem 16. Jahrhundert, als Besenwurf oder Kellenwurf, wie im 19. Jahrhundert, auftreten. Dies sind einerseits Stilmerkmale und andererseits von Material und Applikation bestimmte Formen. Die Dicke der Schicht, Korngrösse des Sandes, gebrochenes oder der Grube entnommenes Material, Zementzusätze und das Mischverhältnis beeinflussen die Technik des Antragens und das Aussehen der Oberfläche

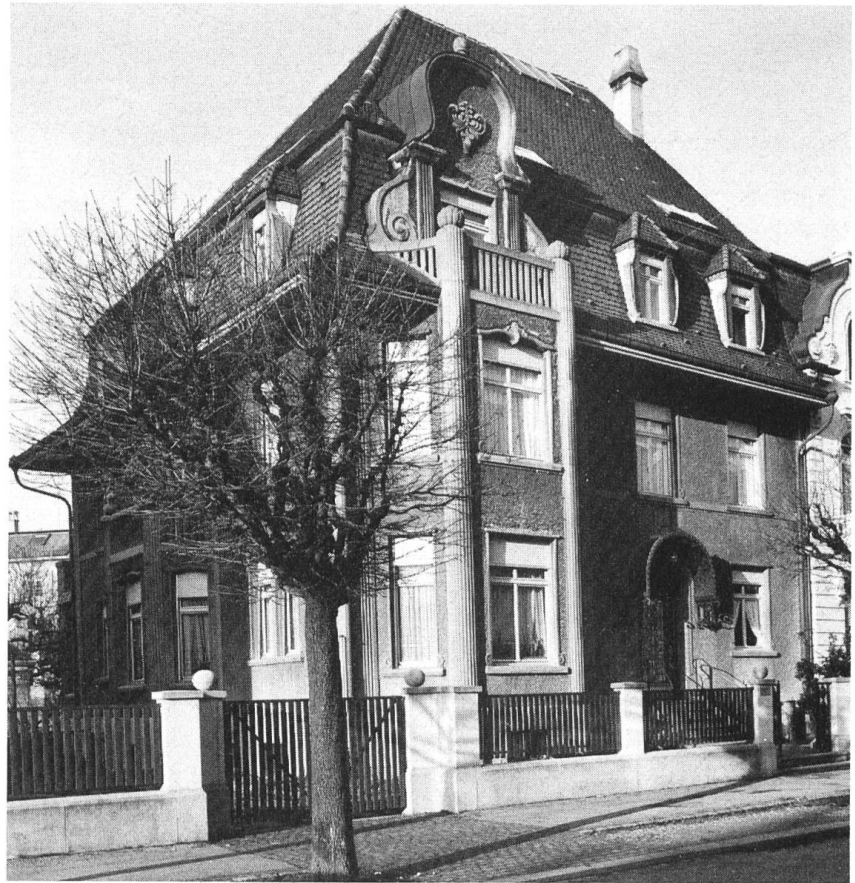
Rüttimeyerstrasse 16. Villa von Architekt Heinrich Flügel, 1916, mit Kellenwurfverputz.

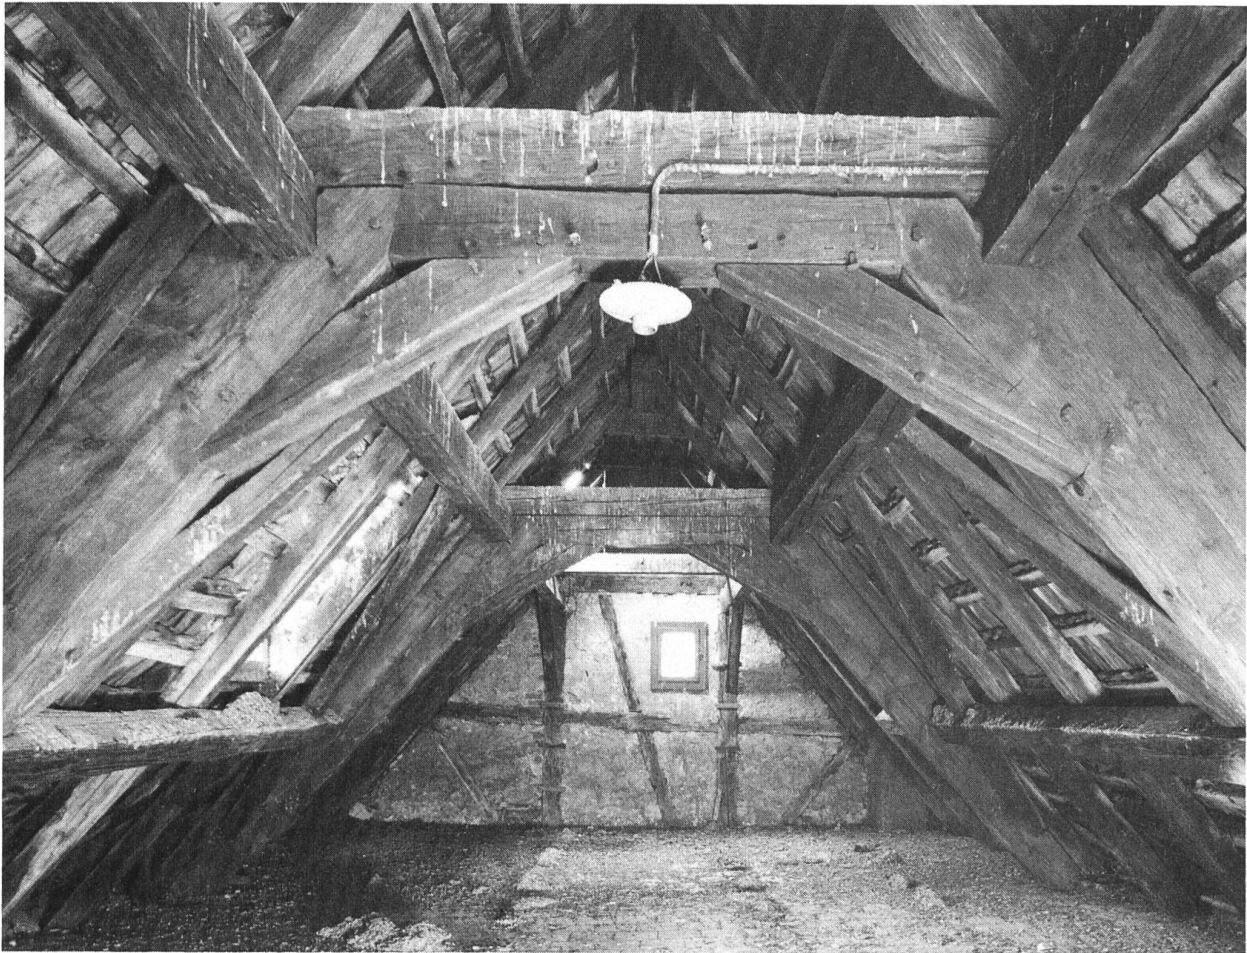
Aeschenvorstadt 50 (abgebrochen). Barocker Dachstuhl.

Wir haben bis dahin von den fabrikmässig hergestellten neuen Materialien gesprochen. Wir haben uns auch mit der Technik zu befassen, die allerdings vom Material nicht zu trennen ist. Nehmen wir das tragende Holzwerk als Beispiel: Bodenbalken und Dachstühle, die den Zimmermann und den Ingenieur beschäftigen. Sie gehören auch im bescheidenen Wohnhaus zur Denkmalsubstanz, d.h. zur Eigenart des Bauwerks, die sich nicht nur in der Tatsache ihrer Existenz,

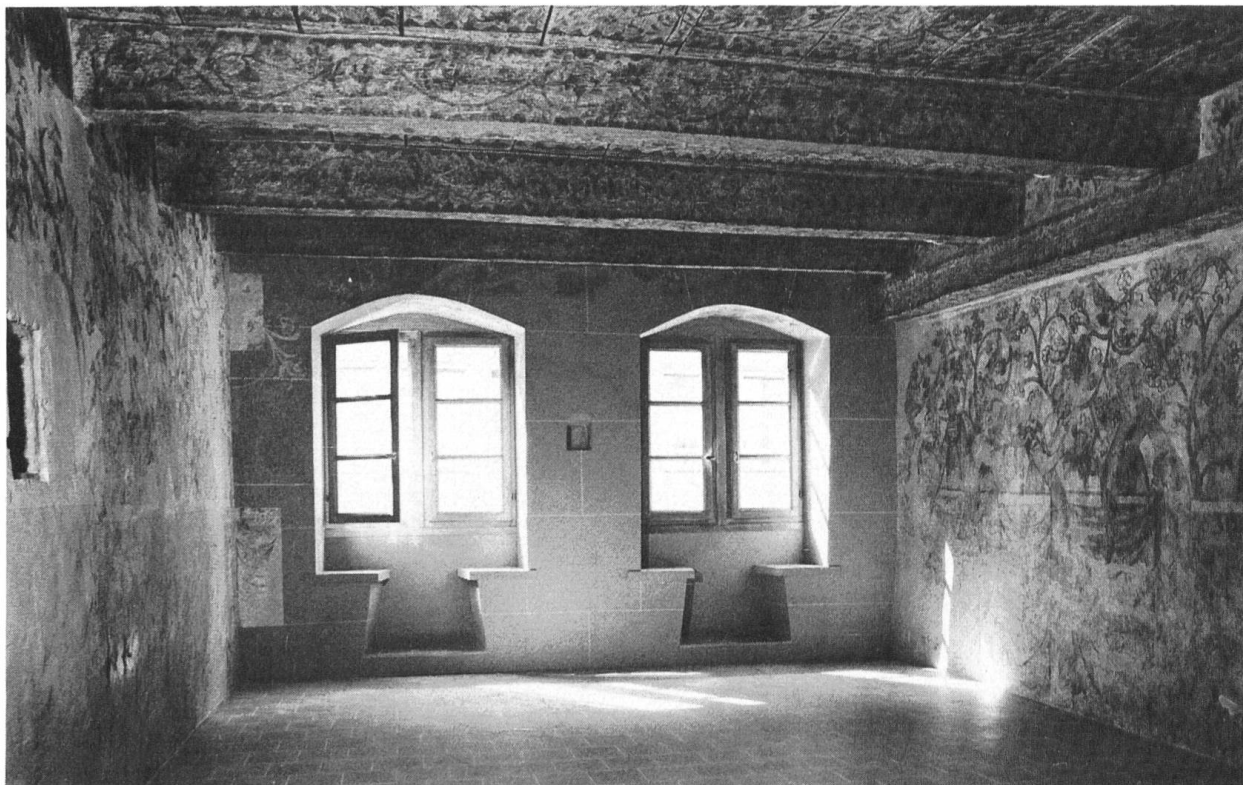
Stadthausgasse 18. Zimmer mit bemalter Balkendecke 14. Jh., Wandmalerei des 15. Jh., Fugenmalerei in den Fenstern 16. Jh.

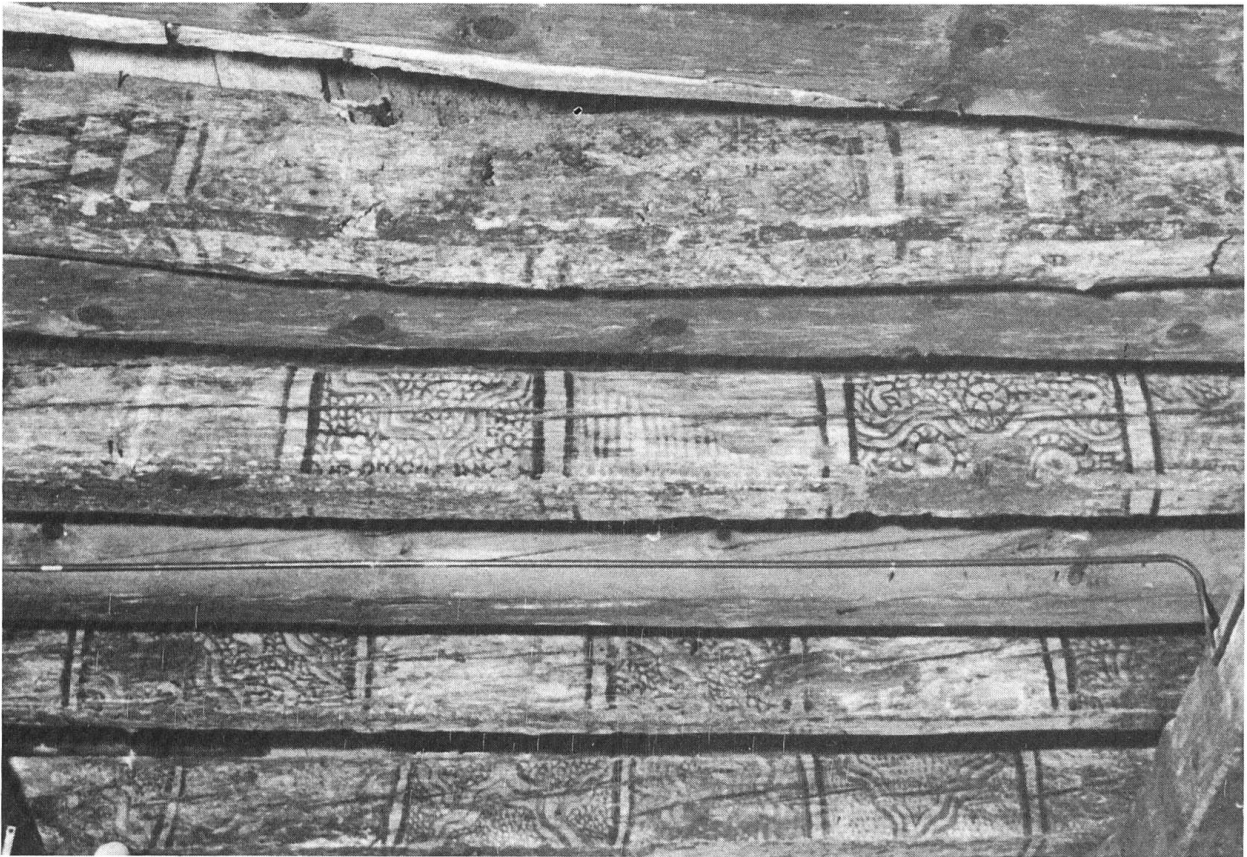
Martinsgasse 13. Saal im Keller mit bemalter Balkendecke, um 1300.

Neu ist der Fund einer frühen, gemalten Balkendecke im Keller des nach aussen barock erscheinenden Hauses an der *Martinsgasse 13*. Auch er ist wiederum bedeutend für unsere Stadt. Die Decke ist mit der allerdings prunkvolleren Ausstattung des Schönen Hauses und des Zerkindenhofes verwandt. An den Balken, zwischen denen eine verputzte Fläche eingespannt war, sind Felder gemalt mit abstrakten Motiven, kreisförmig, netzförmig, geädert wie Marmor, abwechselnd rot und gräulich (ursprünglich

wohl blau) — ähnlich den aus Wandmalereien des 12. und 13. Jahrhunderts wohl bekannten Nachbildungen von Wandbekleidungen mit Marmorinkrustationen. Das Werk dürfte in die Zeit um 1300 zu datieren sein. Der Fund veranlasste die Denkmalpflege zu einer baugeschichtlichen Untersuchung. Der Saal lag in einem noch aus älteren Anlagen gewachsenen Gebäude im Umfang des heutigen Hauses. Es hat sich mit Bodenbalken bis über das hochgelegene Obergeschoss hinaus erhalten und enthält das ältere Fugenstrichmauerwerk, das wir bei den Beispielen von Verputz und dessen Gestaltung hier ebenfalls abbilden. Damit wäre auch in Erinnerung gerufen, dass die Denkmalpflege das Jahr hindurch an mehreren Orten und in Zusammenarbeit mit der Archäologischen Bodenforschung Hausuntersuchungen vorgenommen hat, von denen das eben genannte Beispiel das spektakulärste war.
