L'église de Saint-Etienne à Moudon

L'ÉGLISE DE SAINT-ETIENNE A MOUDON

DE DEUX CHAPITEAUX DU X^e SIÈCLE A L'ABBATIALE DE PAYERNE

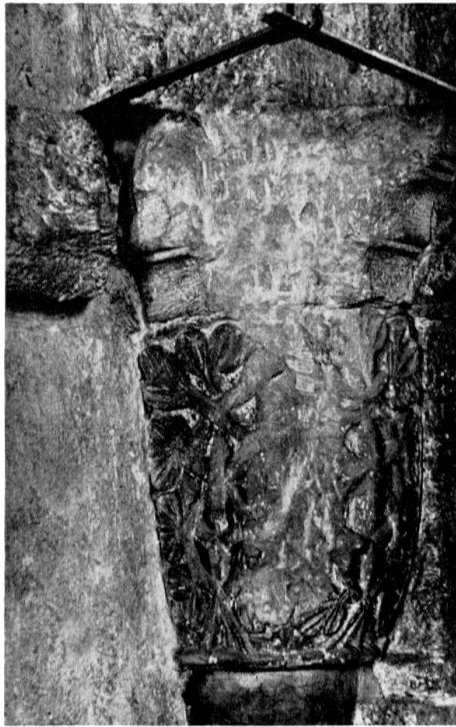
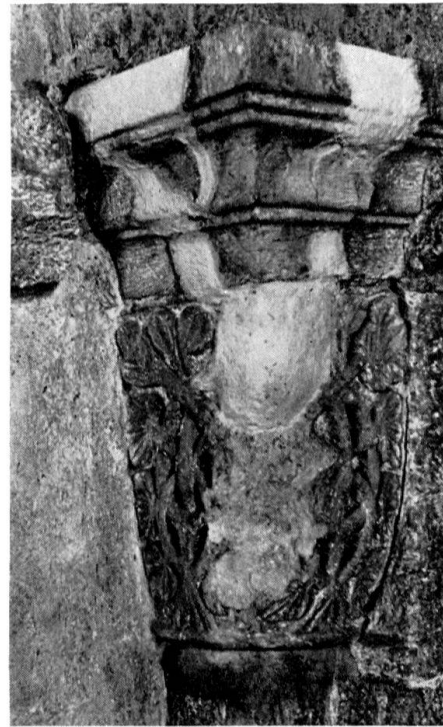
Payerne, abbatale. Chapiteau avant et après la restauration

On donne ci-dessus la photo de l'un des chapiteaux avant et après restauration.

Lors de la transformation de l'abbatale en grenier, entre 1666 et 1668, deux étages de planchers ont été établis et de nombreux dégâts occasionnés à l'édifice. Parmi ceux-ci il faut compter la mutilation de deux chapiteaux placés dans le croisillon sud du transept et provenant sans doute de l'église du X^e siècle.

Au cours des fouilles exécutées en 1953 dans la cour du cloître, nous avons eu la bonne fortune de recueillir et d'identifier divers débris sculptés provenant de ces chapiteaux. Remettre en place ces précieux fragments, sans chercher à «compléter», nous a paru la seule méthode admissible, parce que respectant intégralement la pièce originale. On s'est contenté de faire, au mortier, les raccords nécessaires. Un jour, d'autres fragments seront peut-être retrouvés; ils pourront alors facilement être remis en place à leur tour.
