Die Wallfahrtskirche Oberdorf (Solothurn)

DIE WALLFAHRTSKIRCHE OBERDORF (SOLOTHURN)

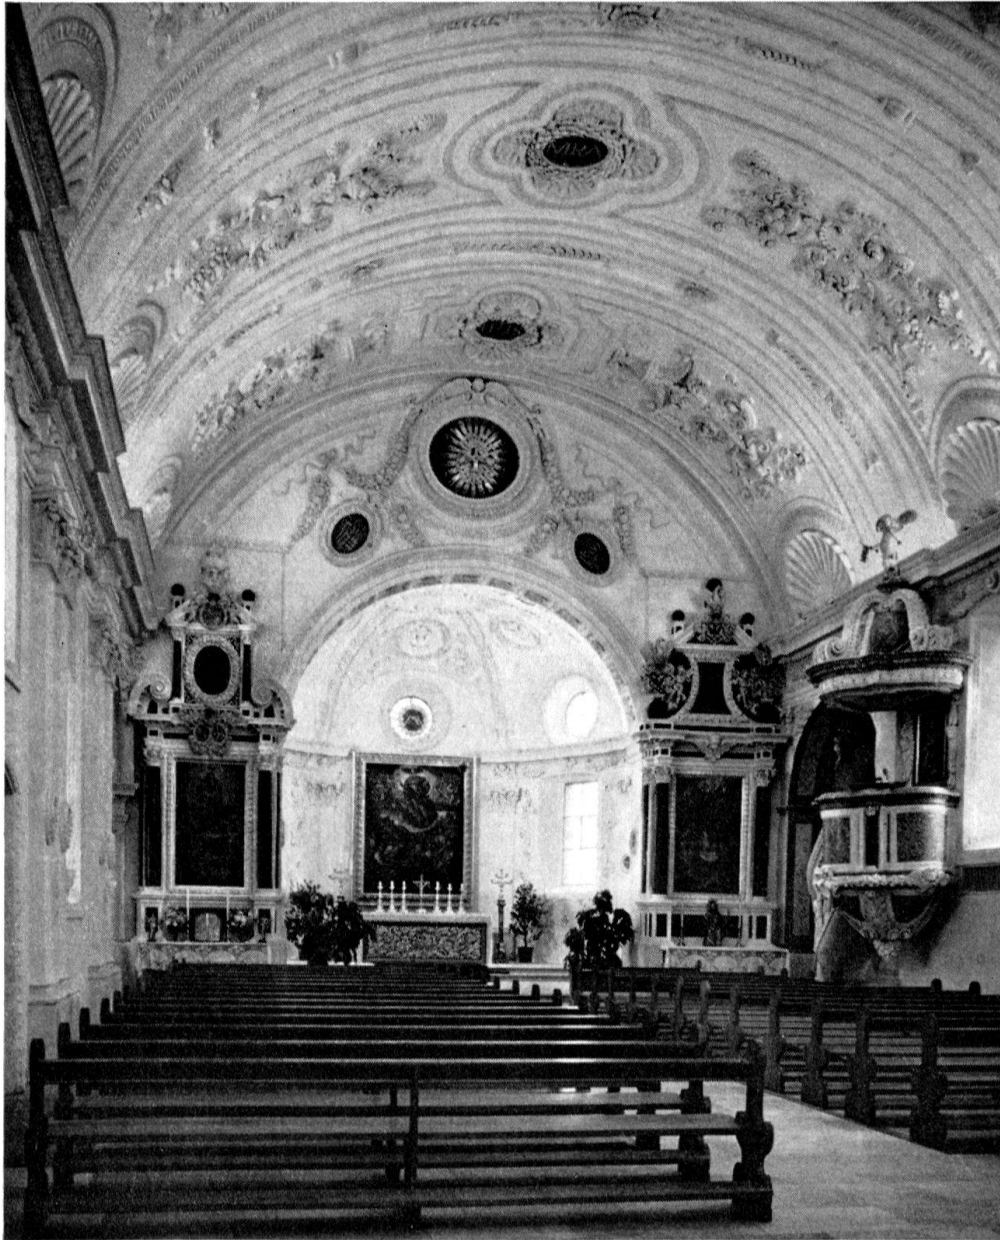
Oberdorf, Kirche. Inneres nach der Restaurierung

Diese ungunen Zutaten wurden bei der nun vollendeten Restaurierung entfernt, eine seitliche Estrade für die Orgel (mit altem Prospekt) geschaffen und die Stuckumrahmung des Hauptportals ins Innere versetzt. Meisterhafte Arbeit leisteten die Stukkateure Griebel,

Egger und Gehrig bei der Wiederherstellung der Stuckornamentik und der Altaraufbauten. Auch die übrige Ausstattung wurde gewissenhaft wiederhergestellt oder diskret erneuert. Leider gelang es nicht, den ehemaligen Hochaltar als formalen Mittelpunkt an seinen alten Platz im Chor zurück zu versetzen, da das Gnadenbild aus liturgischen Gründen in der Kapelle und daher im Zusammenhang mit dem dafür geschaffenen Altaraufbau verbleiben mußte. Dennoch vermittelt der wiederhergestellte freie Kirchenraum mit dem Licht, das sich im Chor und in der Muttergotteskapelle steigert, das über die hellen, beschwingten Stukkaturen und die farbigen Akzente gleitet, dem heutigen Betrachter ein Erlebnis von beglückender Schönheit.
