Mittelalterliche Wandgemälde in der Kirche von Sigriswil (Kt. Bern)

Autor(en): **Murbach, Ernst**

Zeitschrift: **Unsere Kunstdenkmäler : Mitteilungsblatt für die Mitglieder der Gesellschaft für Schweizerische Kunstgeschichte = Nos monuments d'art et d'histoire : bulletin destiné aux membres de la Société d'Histoire de l'Art en Suisse = I nostri monumenti storici : bollettino per i membri della Società di Storia dell'Arte in Svizzera**

Band (Jahr): **9 (1958)**

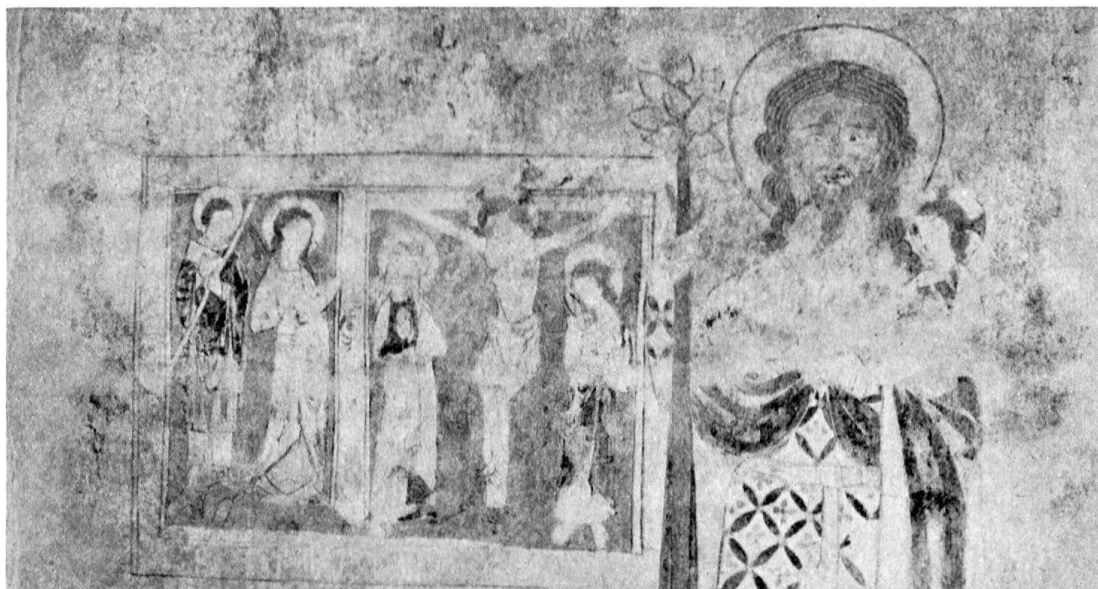
Sigriswil, Kirche. Neuentdeckte Wandgemälde. 14. Jh.

Was kann an Darstellungen thematisch entziffert werden und aus welcher Zeit sind sie? Am auffälligsten ist die Figur des überlebensgroßen hl. Christophorus. Sie zeigt auf dem Gewand eine reiche Ornamentik, dessen «Knopfmuster» stilkritisch aufschlußreich und bei gleichzeitigen Christophorusgemälden oft anzutreffen ist. Die Art, wie das Christuskind auf dem Arm und nicht wie in gotischer Zeit auf dem Rücken sitzt, entspricht dem romanischen Typus. Dieses Wandstück dürfte um 1300 entstanden sein, wie auch die wellenförmige Zeichnung des Haares beweist. Unmittelbar zu Rechten des Riesen schließen sich eine Kreuzigungsgruppe an, weiter zwei Heilige, wahrscheinlich der hl. Gallus und die hl. Katharina. Beide Bildgruppen sind von kleinerem Format, mit einfachem Rahmen und der Form nach reifer als der hl. Christophorus, um die Mitte des 14. Jhs. geschaffen.
