Ein romantisches Dorfkirchenfenster

Autor(en): **Reinle, Adolf**

EIN ROMANISCHES DORFKIRCHENFENSTER

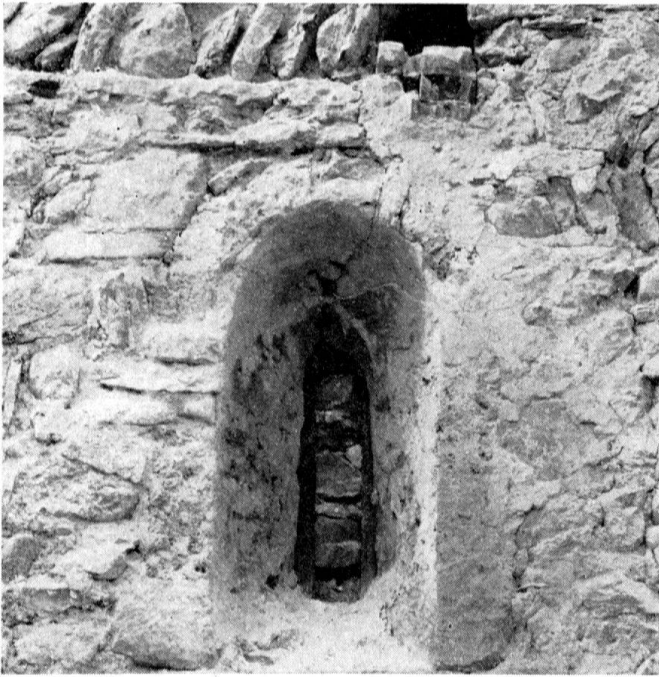
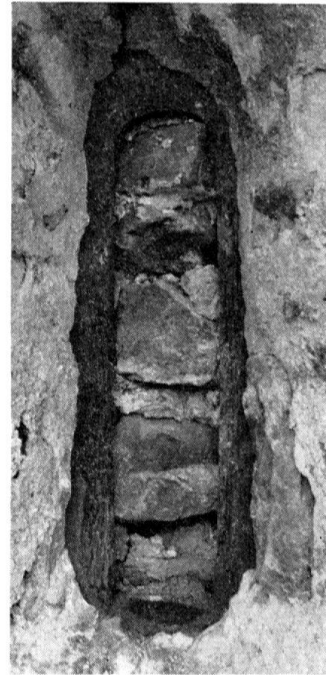
Bertiswil, Marienkirche. Freigelegtes romanisches Fenster

setzt sich nach allen Seiten in der Mauer fort, ist also beim Bau der romanischen Kirche gleich miteingemauert worden. Das Profil der Öffnung ist unten und seitlich gerundet, oben eher scharfkantig, wie es sich gerade beim Schnitzen ergab. Ein Falz oder Nagelöcher, die auf das Einsetzen einer Glasscheibe hinweisen könnten, fehlen. Wir müssen deshalb annehmen, die Öffnung sei entweder überhaupt nicht für irgendeinen Verschluss gedacht gewesen oder aber man habe ein Pergament- oder Stoffstück darübergeklebt.

Einige Maße: Die Nische mißt außen, in der beliebten Proportion 2 : 1, etwa 100 : 50 cm, das heißt 3 : 1,5 Fuß. Die lichte Öffnung des Brettes beträgt in der Höhe 51 cm, die Breite schwankten zwisch etwa 10 bis 12 cm.

Nach dem Kirchenraum kann die Fensternische vorläufig nicht aufgebrochen werden. Nach außen hingegen zeigt man sie nun samt einem guten Stück des ursprünglichen Mauerzustandes. Da aber der größere Teil der Kirche aus gotischer Zeit stammt und die Mauer in der untern Partie durch die Grabmäler sowieso oberflächlich zerstört war, hielt man sich beim Neuperputz an das Vorbild des Verputzes von etwa 1504.
