Das restaurierte Saxerhaus in Aarau : ein Versuch rekonstruierender Denkmalpflege

DAS RESTAURIERTE SAXERHAUS IN AARAU

ein Versuch rekonstruierender Denkmalpflege

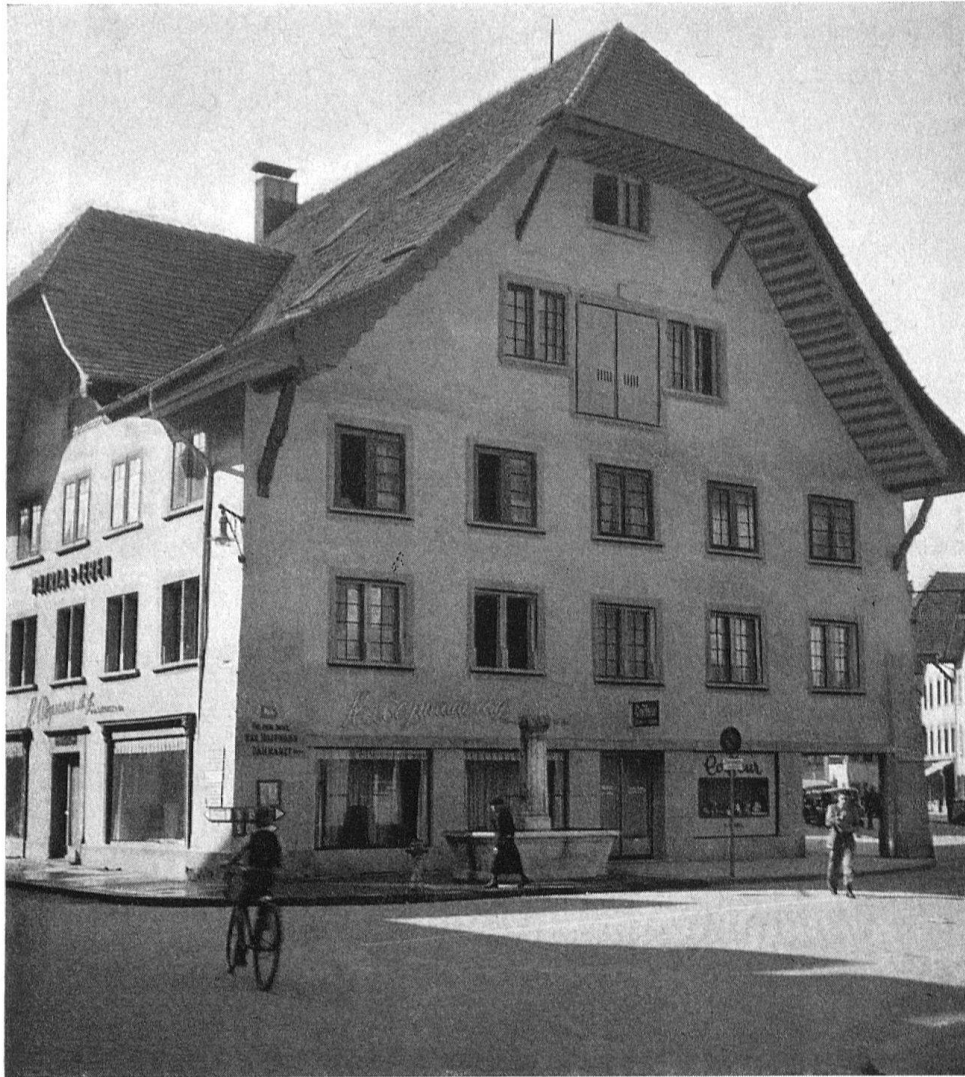
Aarau, das Saxerhaus vor der Wiederherstellung

Leider war die Erdgeschoßzone des Saxerhauses 1934 (damals gab es noch keinen aargauischen Denkmalschutz) mit dem Einbau großer Schaufenster, dem Ausbruch der nordwestlichen Geharkade und einer plumpen Steinplatten-Verkleidung arg verunstaltet worden. Dank des großen Verständnisses des Bauherrn wurde es bei der letzten Außenrestaurierung möglich, diese Platten zu entfernen und die grobschlächtigen Schaufenster auf ein erträgliches Maß zu reduzieren. Nachdem der Bau eingerüstet war, machten wir beim Abschlagen des Verputzes eine Reihe wichtiger Beobachtungen. Vorweg stellten wir fest, daß das reinkonstruktive, strengsymmetrisch angelegte Riegelwerk der beiden Giebel ursprünglich sichtbar war. Den Beweis hierfür lieferten die durchgängig vorhandenen, dunkelgrauen Zierbegleitlinien der Fachwerkfüllungen. Überraschenderweise fanden sich an den Riegelbalken keine Farbspuren. Sie wurden deshalb wiederum naturbehandelt. Besonders glücklich schätzten wir uns über die Wiederentdeckung der originalen, mehrfach übertünchten Dachhimmelmalereien mit üppigem, symmetrisch geschwungenem olivgrünem und ockerfarbig gehöhtem Akanthuswerk auf hellgrauem Grunde, die man sorgfältig erneuerte. Die Farbigkeit der struktiven Architekturglieder erwies sich als schiefergrau, diejenige der Fenstersprossen als oxsenblutrot. Damit waren aber die wegleitenden Sondierungen noch nicht abgeschlossen – die Hauptfront lieferte uns zwei weitere wesentliche Restaurierungsindizien. So traten jeweils über den beiden massigen Eckpfeilern «en grisaille» gemalte, perspektivische Quaderlisenen zu Tage, deren Wiederherstellung sich auf die Vertikalgliederung der Fassaden vorteilhaft auswirkte. Ferner stießen wir über den Obergeschoßfenstern auf dürftige Spuren von illusionistischen Barockgiebeln mit reicher, zwischen Roll- und Akanthuswerk spielender Grisaille-Ornamentik. Es gelang jedoch nicht, die genau kopierten und auf Sammelpausen vereinigten Zierelemente der beiden Giebeltypen zu einem formal überzeugenden Ganzen zu kombinieren. Indes erschien es uns von der Fassadenkomposition her durchaus erwünscht, diese Fensterbekrönungen zu rekonstruieren, zumal sich damit der allzu schroffe Gegensatz zwischen der nüchternstrengen Fensterfront und dem überreichen Fachwerkgiebel etwas mildern ließ, ohne dem Ganzen die innere Spannung zu nehmen. Einem glücklichen Umstand zufolge entdeckten wir dann auf der Suche nach geeigneten Vorlagen rein zufällig beim Pfarrhaus-Abbruch in Oberentfelden an einem dekorativ bemalten Zimmerplafond vorzüglich erhaltene Grisaille-Ornamente, die just unsern fragmentarischen Giebelmalereien in Stil und Komposition täuschend ähnlich waren. Nach sorgfältigen Vorstudien und Modellversuchen am Bau entschieden wir uns schließlich für das Wagnis einer Rekonstruktion. Tüchtige Handwerker, die, gleich versierten Barockkünstlern, mit kecker Bravour die derbkräftigen Giebel in wenigen Stunden hinmalten, trugen das ihre bei zu einer, wie uns scheinen will, überzeugenden Lösung. Die Rechnung ging nun plötzlich auf, und zwar nicht allein innerhalb der freistehenden, von beinahe dröhnendem Formpathos erfüllten Schauffassade, sondern ebenso im typisch barocken Kontrast derselben zu den beiden, mit bewußter Zurückhaltung behandelten Nebenfronten. – Das restaurierte Saxerhaus gereicht so Aarau – der Stadt der schönen Giebel – zu besonderer Zierde.
