Zur Restaurierung der evangelischen Pfarrkirche Herisau

Autor(en): **Steinmann, Eugen**

Zeitschrift: **Unsere Kunstdenkmäler : Mitteilungsblatt für die Mitglieder der Gesellschaft für Schweizerische Kunstgeschichte = Nos monuments d'art et d'histoire : bulletin destiné aux membres de la Société d'Histoire de l'Art en Suisse = I nostri monumenti storici : bollettino per i membri della Società di Storia dell'Arte in Svizzera**

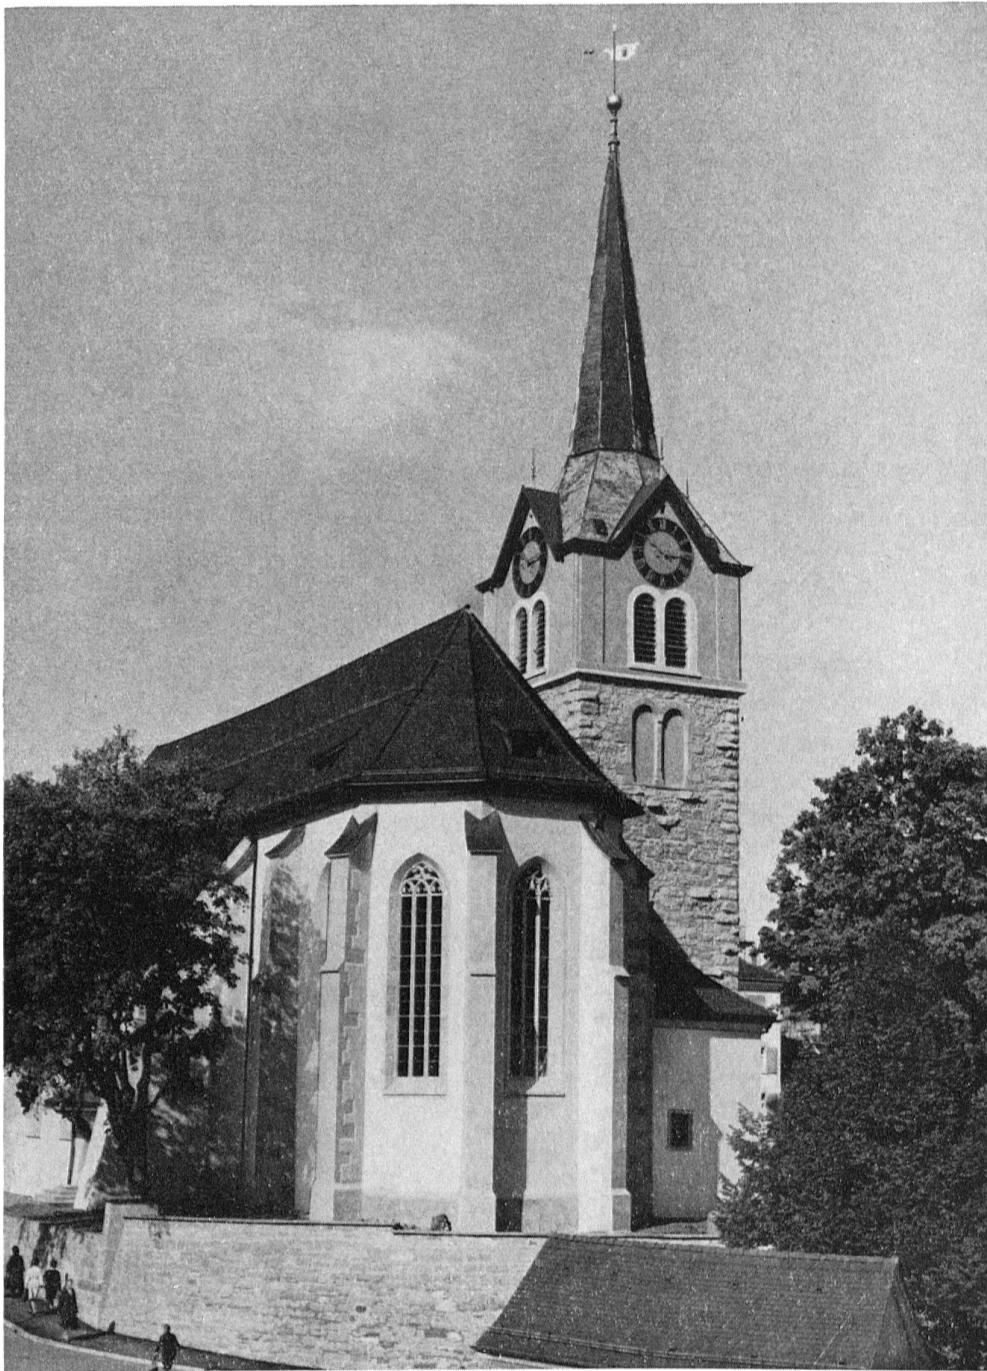
Pfarrkirche von Herisau. Außenansicht von Osten

Besonders edel wirkt, abgesehen vom Turm, die rein spätgotische Erscheinung von Chor und Langhaus von außen, mit dem steilen Satteldach, dem eingezogenen Chor im $\frac{3}{8}$ -Schluß, seinen mannigfaltigen Maßwerkfenstern und den gestuften Strebepfeilern. Die Sandsteinquadern der Fenster, Türgewände, Strebepfeiler und Mauerkanten mußten nachgeflächt werden, was einen unvermeidlichen kleinen Niveauunterschied zu der etwas höher liegenden verputzten Wand ergab. Das neuromanische Radfenster wurde zugemauert und dadurch eine große Fläche erzielt. Auch das neugotische Vorzeichen mußte verschwinden und wurde durch ein angemesseneres einheitliches Pultdach ersetzt, welches auf Säulen mit schlichten Kapitellen ruht.

Ein Zugeständnis an heimatschützerische Bestrebungen mußte beim Turm gemacht werden, der trotz der ästhetischen Unzulänglichkeit des weit herausragenden Glockengeschosses als «Wahrzeichen von Herisau» nicht wesentlich umgestaltet und verschönert werden durfte. Die Glockenstube über dem interessanten mittelalterlichen Turmschaft ist allerdings ein Werk von JOHANNES GRUBENMANN (1707–1771) von Teufen, dem Bruder des bekannten Baumeisters und Brückenbauers HANS ULRICH GRUBENMANN, ein Werk, das von jenem laut Turmknopf-Inschrift Ende Oktober 1741 vollendet worden ist². Die alte Glockenstube mit gekuppelten rundbogigen Schallfenstern im Westen und Osten und je einem rundbogigen Fenster im Norden und Süden wurden damals zugemauert. Die Gewände aber sind heute noch sichtbar und scheinen aus der Renaissance zu stammen

(jedenfalls nicht aus romanischer Zeit, vielleicht aus dem Beginn des 16. Jhs.). Die Restaurierung begnügte sich mit dem Neuperputz des Glockengeschosses, der Neubemalung der Uhr und damit, das unschöne Herausragen des Glockengeschosses durch das Brechen der äussersten Kanten etwas zu vermindern.
