# Zum Wiederaufbau der Kirche Büren a.A.

#### ZUM WIEDERAUFBAU DER KIRCHE BÜREN a. A.

Die Katharinen-Kirche von Büren a. Aare, eine straßbergische Stiftung aus dem 12. Jh., zeichnet sich durch ihren zweijochigen Chor mit geradem Ostabschluß aus der Wende der romanischen zur gotischen Epoche aus. Die Kapitelle der Halbsäulen und Dienste gehören zu den in diesem Gebiet seltenen Bildhauerarbeiten mit figürlichen Motiven. Die Zwickel der zwei Kreuzgewölbe sind geschmückt mit gotischen Malereien aus dem 15. Jh. und stellen Evangelistensymbole und Engel dar.

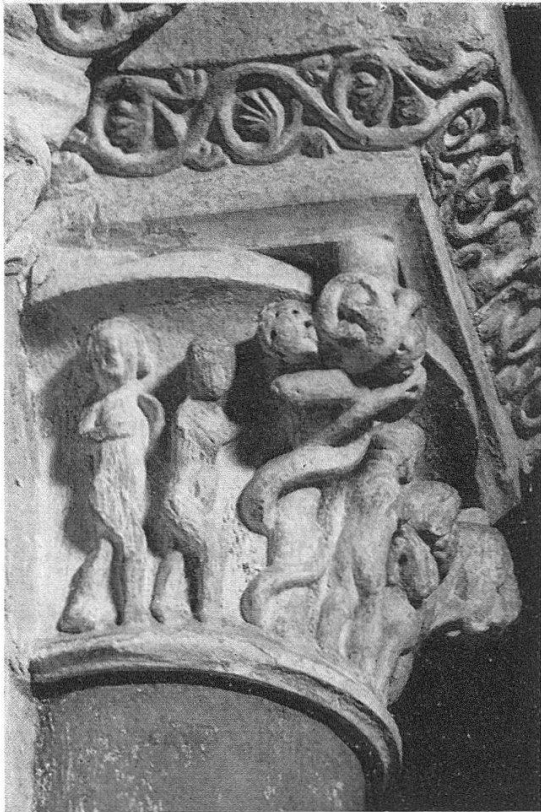
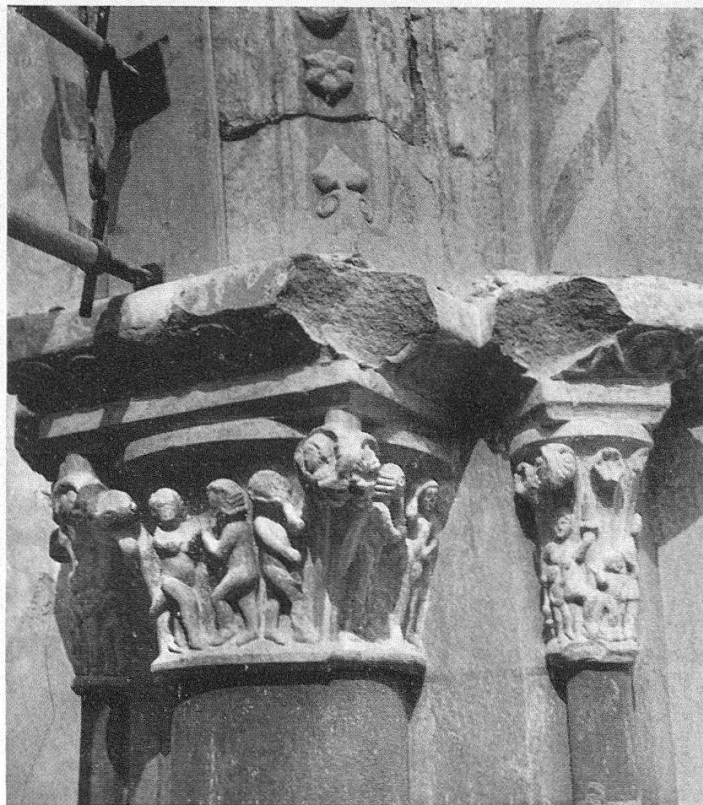
Spätromanisches Kapitell vor und nach dem Unglück

Fast unglaublich ist, daß vom mächtigen Gurtbogen nur wenige Steine geborsten sind und daß die kostbaren romanischen Figurenkapitelle sozusagen ohne Beschädigung die Katastrophe überdauert haben (Abb.).

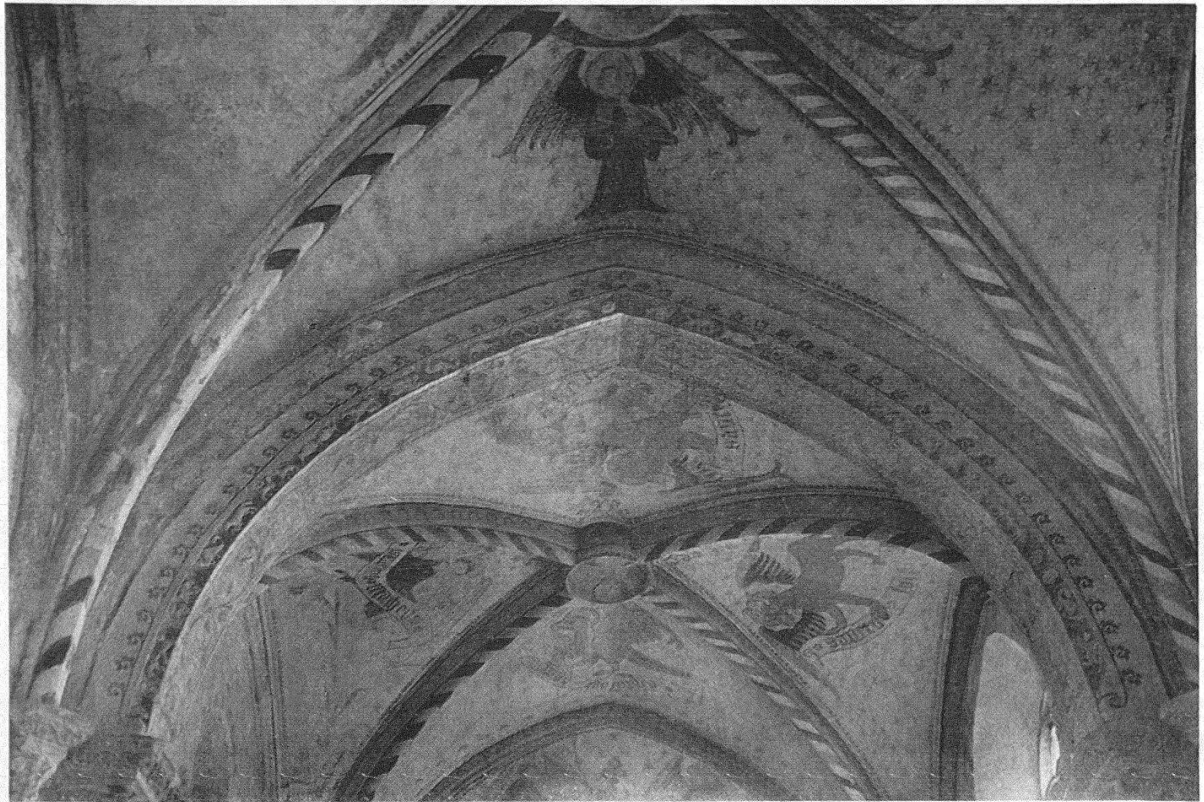
Kirche Büren a. A.: Chorgewölbe mit Malereien aus dem 15. Jahrhundert
