# Remarques sur la restauration de la cathédrale de Saint-Gall

## REMARQUES SUR LA RESTAURATION DE LA CATHEDRALE DE SAINT-GALL

Communication présentée au Congrès international des architectes et des techniciens des Monuments historiques à Venise 1964

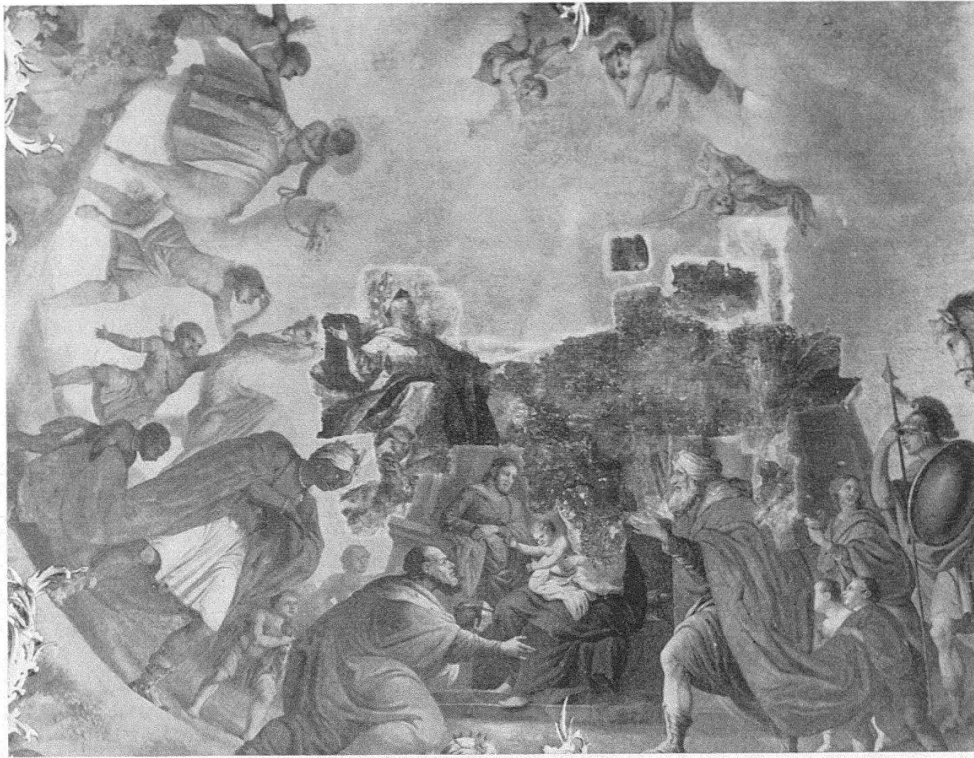
La cathédrale de Saint-Gall. Plafond du chœur avec «l'adoration des mages», peinture de Moretto (1818/21) déjà partiellement éliminée. On voit apparaître l'œuvre originale de Wannemacher, achevée 1766: «laudent nomen eius in choro»

à l'huile, en couches épaisses, sur un fond en plâtre enrichi de liants gras. La galalithe calcaire, mélangée par Wannenmacher avec des matériaux résiniformes, absorbait l'huile des repeints. La couche à sauver était donc amollie, grasse et même gonflée d'eau de condensation; elle ne résistait à aucun ingrédient. La couche à éliminer, par contre, avait diminué et durci; elle restait indifférente à l'alcool et à presque tous les solvants. Après de longues expériences des restaurateurs Haaga (Rorschach) et Fischer (Berne), éprouvées par les laboratoires du Musée national, à Zurich, on fit agir très brièvement – trente à cinquante secondes – une solution de soude pour attaquer le plus gros. La dernière couche se trouvant au contact de la peinture à préserver fut enlevée à l'aide d'un raclage ou d'un mélange d'essence, d'alcool isopropylique et d'un solvant cellulosique.

Après le nettoyage on utilisa un fixatif à base d'Acronal 500 D; c'est une solution aqueuse ayant 50% de copolymères non plastifiés, d'esters, d'acide acrylique et d'autres composés vinyliques. On les additionne d'alcool isopropylique et de méthylcellulose. Les retouches s'effectuent à base d'Acronal 14 d, c'est-à-dire d'une solution de polyacrylates, exempte de plastifiants et de solvants, mais renfermant un émulsifiant anionique à base de méthylcellulose et d'alcool isopropylique. Elles se limitent strictement aux parties endommagées. C'est un immense travail, car la peinture du plafond couvre une surface totale de 2460 m<sup>2</sup>.

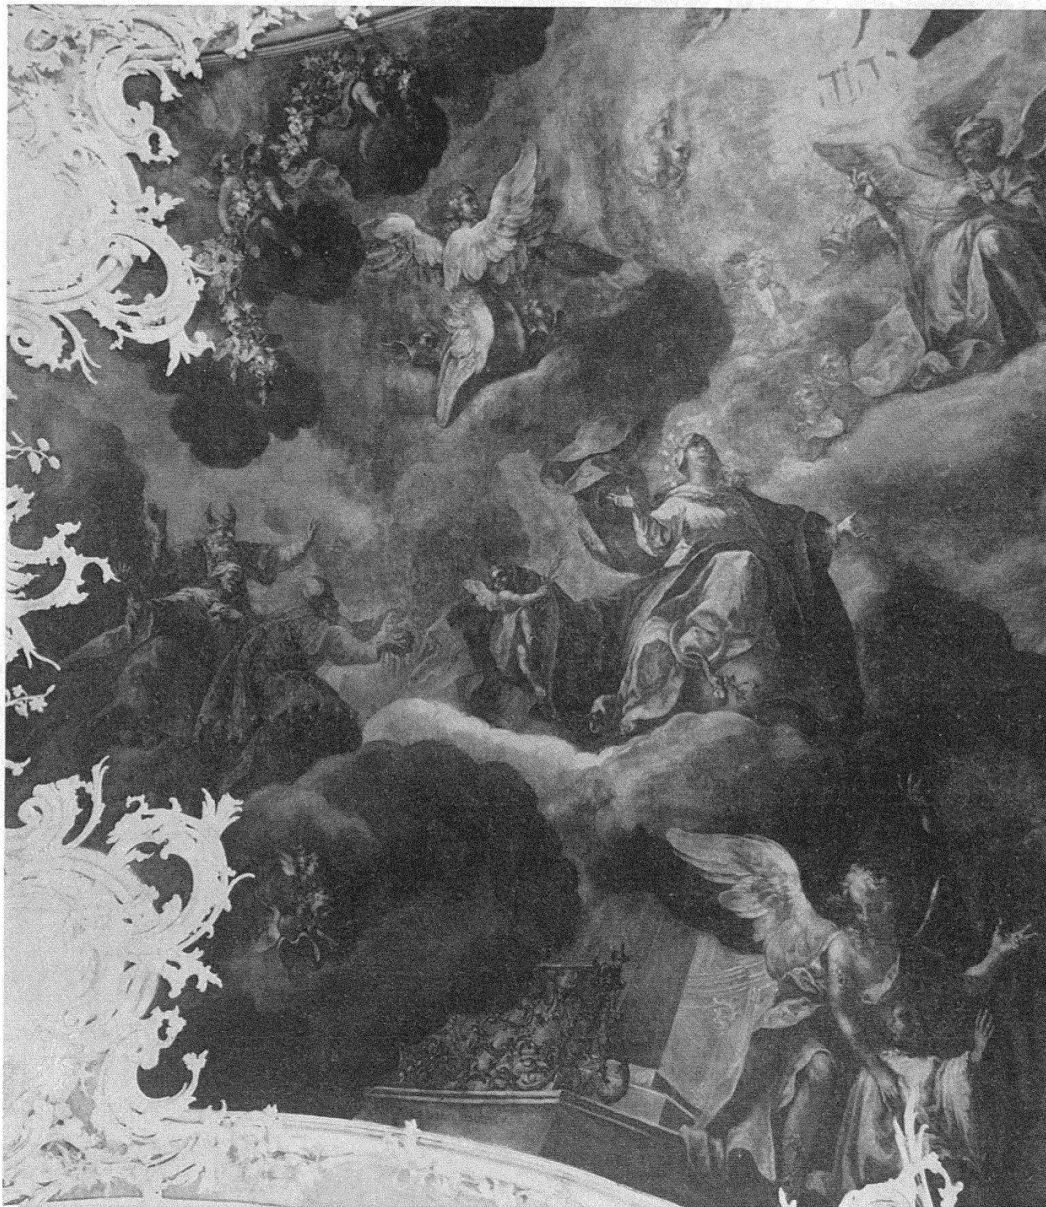
La cathédrale de Saint-Gall. La même partie après le dégagement et après les retouches:  
La vierge et saint Benoît adorent le nom de Iavéh
