Autor(en): **Knoepfli, Albert**

Zeitschrift: **Unsere Kunstdenkmäler : Mitteilungsblatt für die Mitglieder der Gesellschaft für Schweizerische Kunstgeschichte = Nos monuments d'art et d'histoire : bulletin destiné aux membres de la Société d'Histoire de l'Art en Suisse = I nostri monumenti storici : bollettino per i membri della Società di Storia dell'Arte in Svizzera**

KREUZLINGEN – PHÖNIX AUS DER ASCHE

Gedanken über Trümmern

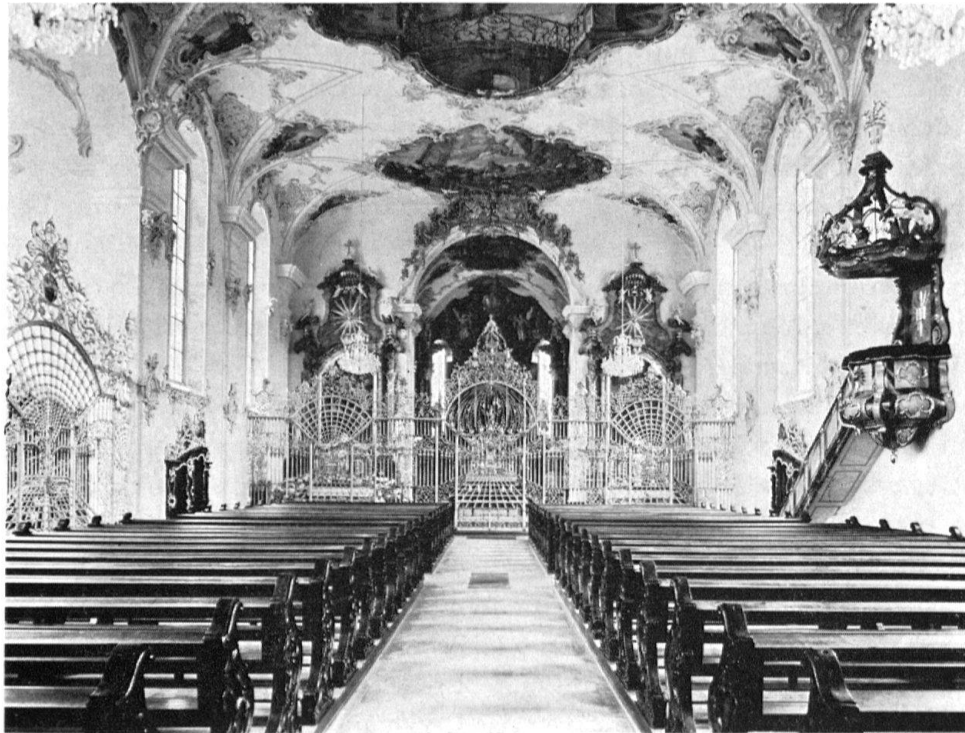
Kreuzlingen. Ehemalige Klosterkirche. Vor dem Brand

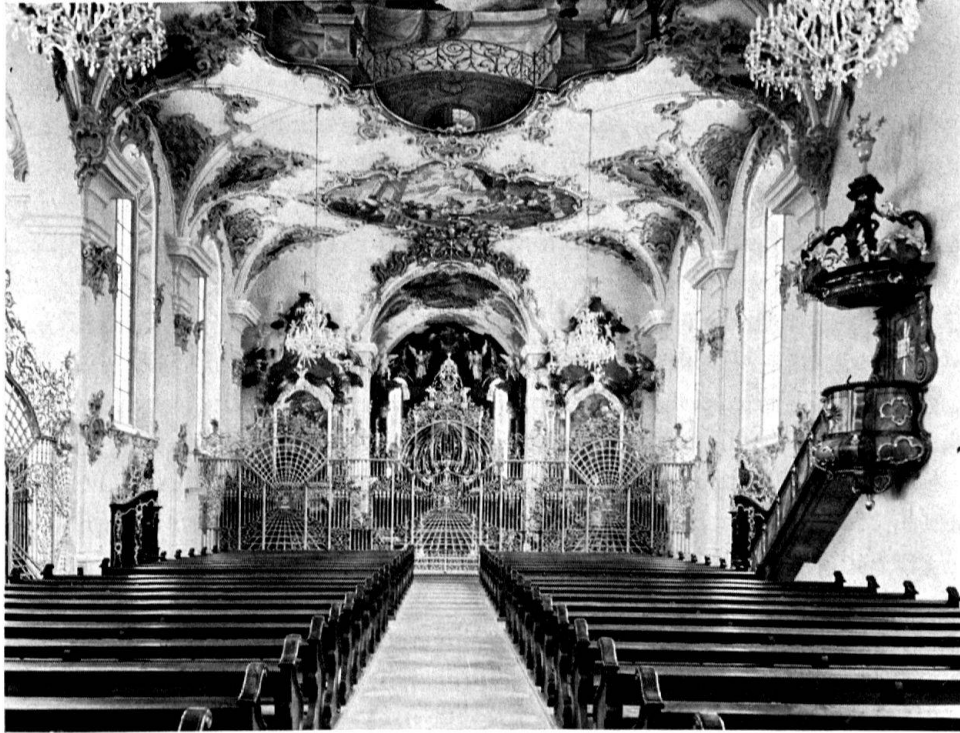
Kreuzlingen. Ehemalige Klosterkirche. Nach dem Wiederaufbau

bergen und topographisch bestimmen kann. Über dem ausgebrannten Schiff entsteht ein Tragsystem von Hetzerbindern, die zusammen mit der Ziegelunterlage vorläufig als Notdach dienen, aber bei Zustimmung der Gemeinde in die definitive Dachstuhlanlage überführt werden können. Auch die Klostertrakte werden gesichert; man stützt Gefährdetes ab, fixiert das Erhaltene, birgt alles unter riesigen Notdächern. Die Behörden von Kirchengemeinde und Kanton haben, auf die Gefahr hin «angerempelt» zu werden, die mutige Tat den schleppenden Mühlen bürokratischer Dienstwege vorgezogen. Damit schränkte man hier wie dort die Entscheidungsfreiheit des Stimmbürgers nicht undemokratisch ein, sondern unternahm im Gegenteil vorsorglich eben all das, was unentbehrlich war. Hätten wir es unterlassen, dann wäre ein freier Entscheid illusorisch geworden, weil man dann eine Wiederherstellung überhaupt unmöglich gemacht und dem Bürger keine Alternative mehr hätte vorlegen können. Wir durften auch keinen Moment zuwarten mit der Notbehandlung des Geretteten, zum Beispiel der Ölbergfiguren. Kesselweise haben wir geschwärzte Köpfe, abgebrochene Glieder, Rumpfe und fragmentarische Statuetten in den Luftschutzkeller getragen, dort das angekohlte, schwammig-nasse, makabre Gut voller Asche und Schmutz auf Gestellen ausgebreitet und, um die Rißbildung zu vermeiden, ihm in wochenlangem Prozeß unter Lichtausschluß langsam Wasser entzogen. Um die vielfach zerbrochenen und durcheinandergekommenen Figurenteile vorerst wieder mit Leukoplast zusammensetzen, brauchte es Tage und Tage und ohne die bei der letzten Restaurierung eingesetzten Metallnummern und die in den neunziger Jahren des letzten Jahrhunderts im Großformat 40/30 cm aufgenommene, großartige Dokumentation des seinerzeitigen kunstbegeisterten Hofphotographen Wolff in Konstanz, dem wir auch eine bei-

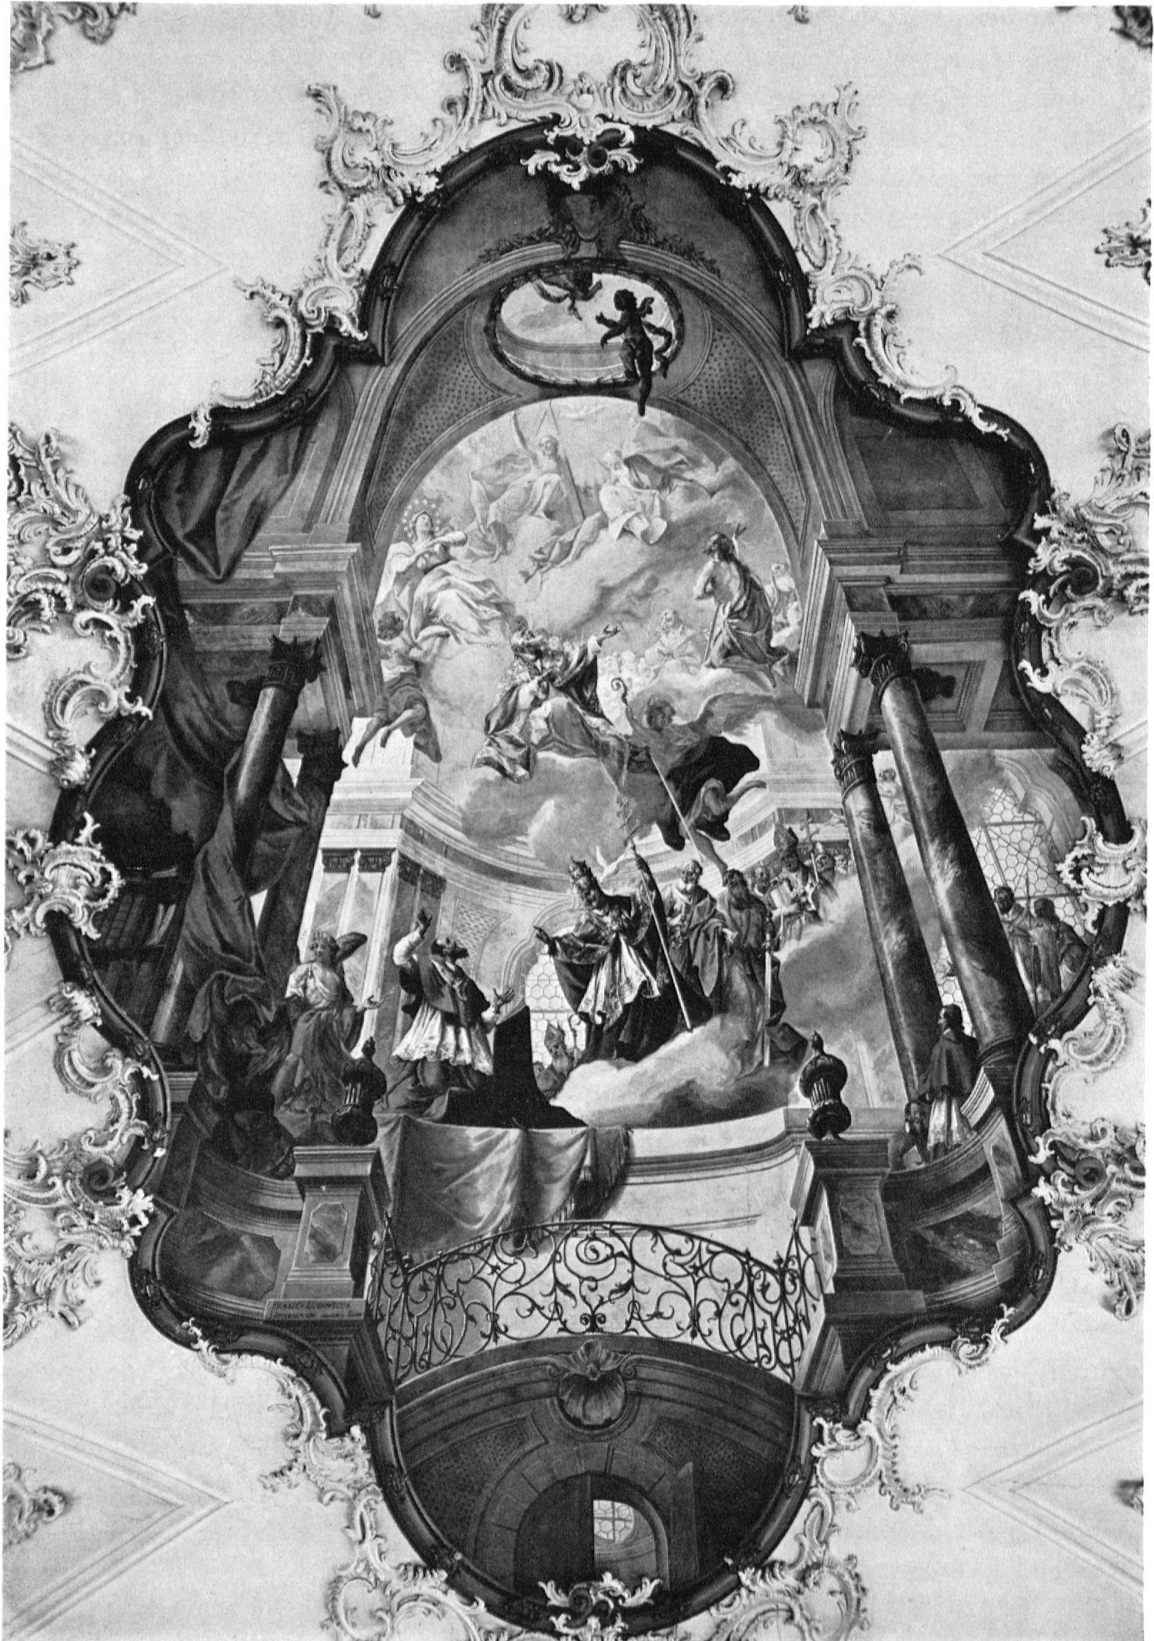
Kreuzlingen. Ehemalige Klosterkirche. Hauptdeckengemälde. Vor dem Brand

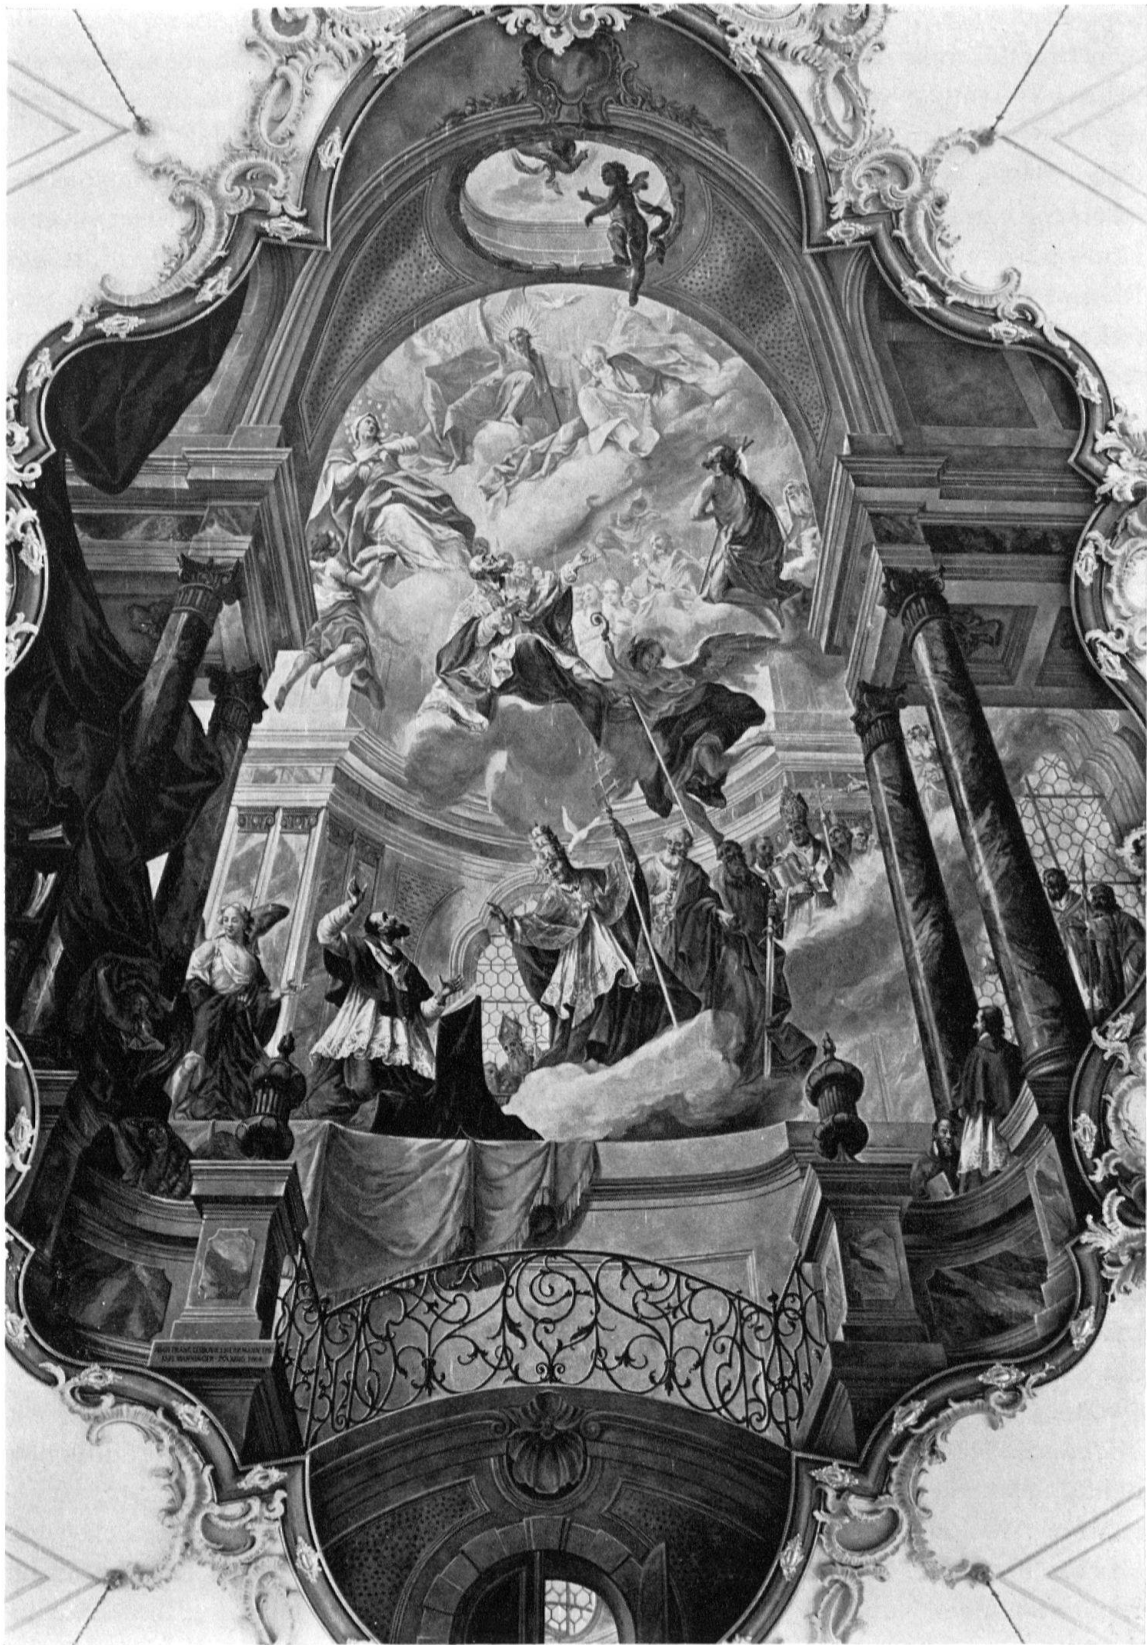
Kreuzlingen. Ehemalige Klosterkirche. Hauptdeckengemälde. Nach dem Wiederaufbau

fügt, in der neuen photographischen Aufnahme von einer Aufnahme des Originals vor dem Brande praktisch nicht unterscheidbar sein. Leicht gesagt und schwer zu verwirklichen! Wesentlich war die Beschaffung möglichst breiter Unterlagen: so hat der Maler der Deckenfresken, Manninger, nicht allein alle sonstwie erhaltenen und erreichbaren Originale Franz Ludwig Herrmanns studiert, photographiert und auf ihren maltechnischen Aufbau und Pinselstrich untersucht, nicht allein darnach in Freskotechnik einzelne Kopien hergestellt. Er hat nicht allein die Originalentwürfe für Kreuzlingen, die das Rosgarten-Museum Konstanz besitzt und großformatige Farbdias, welche glücklicherweise noch vor dem Brand für die Bregenzer Ausstellung «Barocke Malerei am Bodensee» aufgenommen worden sind, nach Strich und Faden ausgenützt. Er machte sich in engster Zusammenarbeit mit der Denkmalpflege nicht nur mit einem Farbkarton und zeichnerischen wie farbigen 1:1 Entwürfen mit der Eigenart der Figurendarstellung, mit der schwierigen scheinperspektivischen Einpassung in den Deckenspiegel, mit Gestik und Faltenwurf usf. vertraut. Er studierte die Franz Ludwig Herrmann zur Verfügung gestandenen Freskogründe in ihrem chemischen und strukturellen Aufbau. Wichtig war zum Beispiel die Oberflächenkörnung oder die Beimischung von rotem Flußspat bei den Untergründen von Purpur. Hunderte von Trümmerstücken, auf welchen wir noch Farbspuren entdecken konnten, wanderten in die Laboratorien des Schweizerischen Landesmuseums, wo sie gemeinsam geordnet und von Dr. Mühlethaler, einem unentbehrlichen Helfer der Denkmalpflege, chemisch untersucht und die Farbpigmente wieder so regeneriert wurden, daß wir am Schlusse in kleinen Glasröhrchen dieselben Farbpulver zur Verfügung hatten, die Herrmann für seine Palette verwendete! Das hat natürlich die Richtigkeit des farbigen Gesamtklimas weit mehr garantiert als die doch immer nur ungefähren Töne der Farbdias. Für den Deckenstück, dessen plastische Stärke nach den Trümmern ermessen werden konnte, ergaben Mikroschnitte und chemische Analyse, daß nicht das für St. Gallen nachgewiesene Kupfer- oder Malachitgrün, sondern eindeutig die sanftere, viel weniger aggressive grüne Erde verwendet wurde.
