St. Gallens Kathedrale im neuen Glanze

Autor(en): **Knoepfli, Albert**

Zeitschrift: **Unsere Kunstdenkmäler : Mitteilungsblatt für die Mitglieder der Gesellschaft für Schweizerische Kunstgeschichte = Nos monuments d'art et d'histoire : bulletin destiné aux membres de la Société d'Histoire de l'Art en Suisse = I nostri monumenti storici : bollettino per i membri della Società di Storia dell'Arte in Svizzera**

Band (Jahr): **19 (1968)**

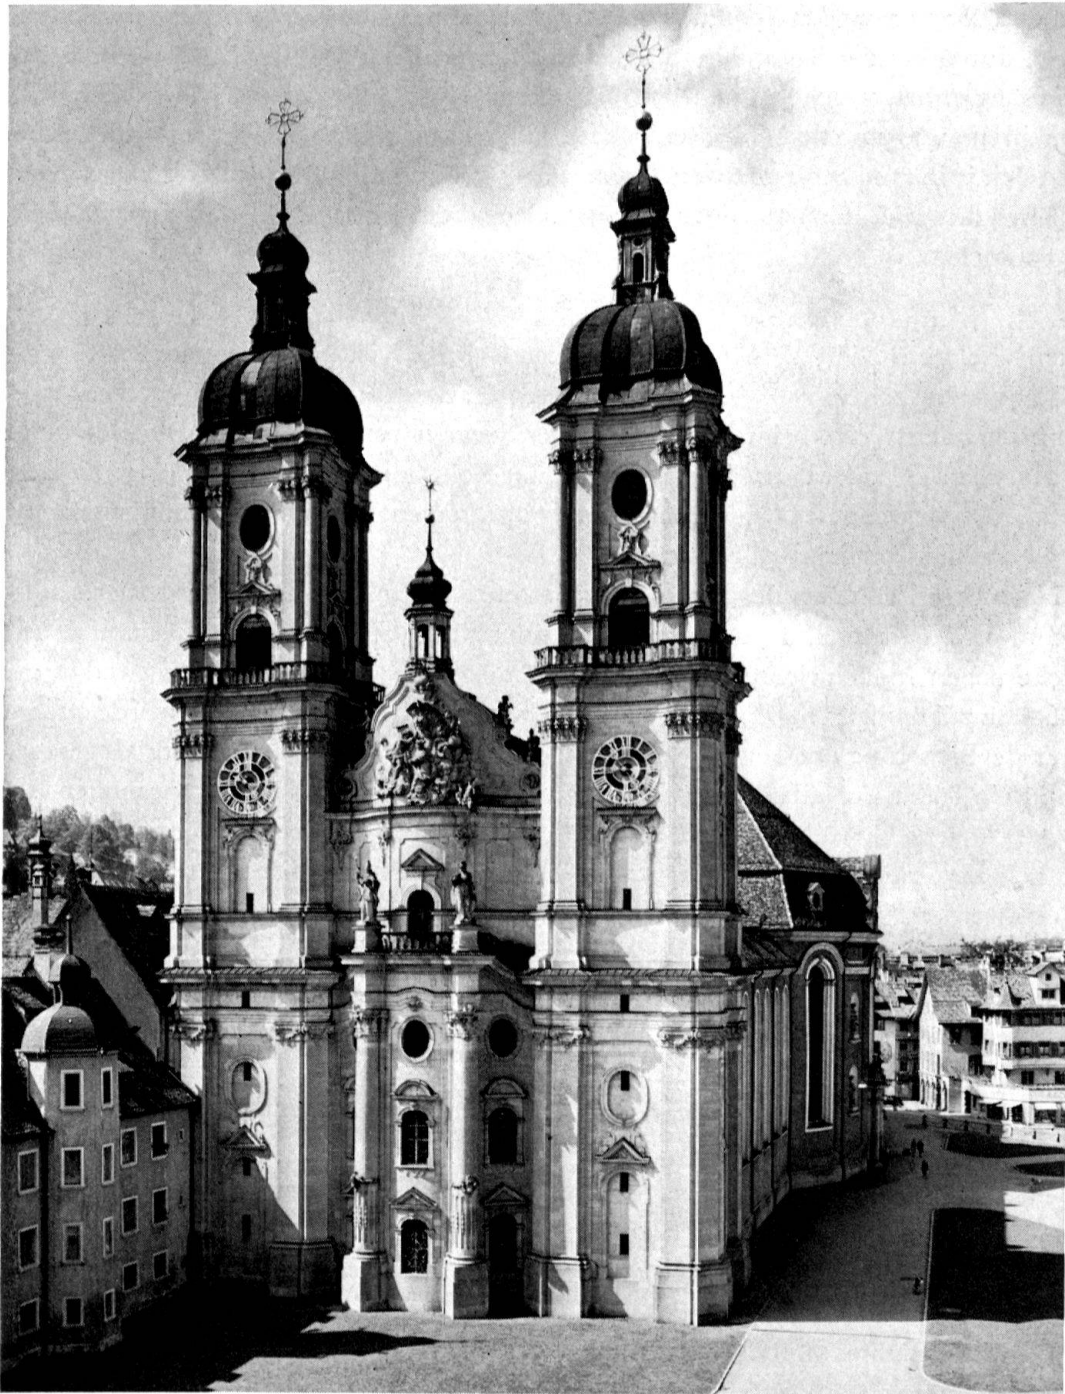
Kathedrale St. Gallen

Die temperaturbedingte Sommer-Winter-Ausdehnungsdifferenz der Kuppel beträgt 4–6 mm. Offenbar wegen Materialermüdung erreichte diese in den fünfziger Jahren die Ausgangslage nicht wieder. Ein Riß von 7 mm Breite erschreckte die verantwortlichen Instanzen. Es klafften, trotz des umgelegten Eisenringes, Sprünge, daß man beinahe mit den Fingerspitzen hätte hineinstoßen und es sandete der Mörtel ab, daß man ihn mit dem Daumnagel hätte abtragen können. Die neuerliche statische Sicherung von 1961–1962 entlastete nun das trag- und stützunfähig gewordene Mauerwerk durch ein Skelett von einbetonierten Stahlkabeln. Die unzuverlässigen Pfeiler wurden unter sich in Kapitellhöhe

horizontal versteift und fünfmal spannte man quer zum Gewölbe über den Gurtbogen doppelkablige «Böcke», welche, über Pendelstützen geleitet, die Flankenmauern erreichen und von dort zu den Spannköpfen im Boden laufen. Die Kuppelschübe werden heute einmal durch ein die Rotunde umlaufendes Ringkabel aufgefangen und zweitens durch zwei Längskabel, welche in den Türmen ansetzen, die Rotunde in gebrochenem Zuge «umfahren» und zum dritten Seitenjoch führen, von wo sie wegen der Fenster in der Westwand sich je in zwei Stränge teilen, bevor sie wiederum im Boden verankert werden. Vom Umfange dieser «Knochenschlosserei», in welche die Kathedrale förmlich eingehängt ist, mögen auch

Zeugnis ablegen. Die Querböcke entwickelten in jeder Richtung Vorspannkräfte von 25, die Längskabel solche von 50, bei den Tangenten der Rotunde gar von 75 Tonnen. Die entsprechenden Werte beim Ringkabel liegen sogar noch etwas höher. Die Gesamtlänge der Kabel macht über einen Kilometer aus, die Bohrkanäle entsprechen einer Länge von 270 m. Das verwendete Armiereisen wiegt 23,5 Tonnen, der mit Plastimentzusatz verarbeitete Portlandzement 8,5 Tonnen.
