Überraschungen am Turm der Kirche St. Verena in Magdenau

Autor(en): **Fietz, Walter**

ÜBERRASCHUNGEN AM TURM DER KIRCHE ST. VERENA IN MAGDENAU

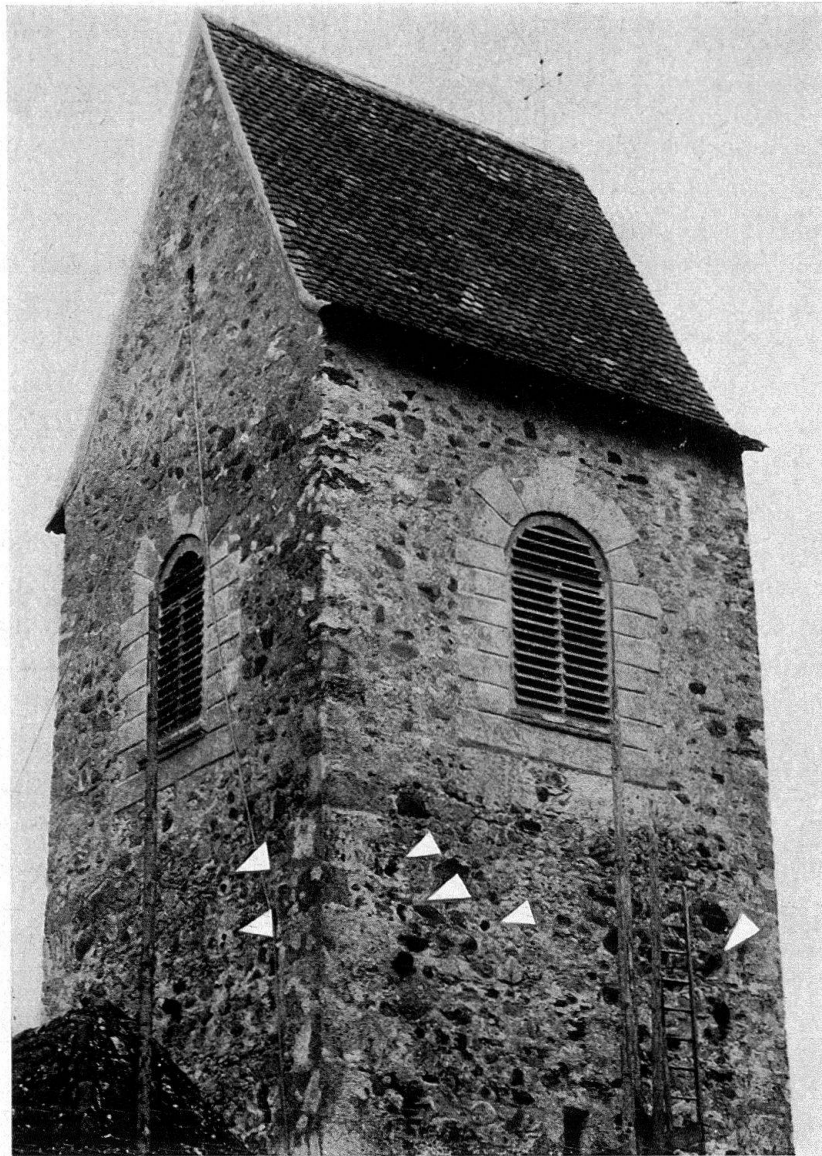
Magdenau, St. Verena. Oberer Teil des unter Erhaltung der Patina und des Flechtenbewuchses fertig restaurierten Turmes. Die weißen Pfeile weisen auf eine Anzahl von Nisthöhlen hin

Der Turm ist zum Teil in *Tuff* aufgeführt, einem bruchfrisch eher weichen Material, das an der Luft härter wird und sich am Wetter sehr gut hält; zum Teil in alpinen Kreidekalken – Schrackenkalk, Kieselkalk und «Gault», wobei besonders der letztere außerordentlich hart und wetterfest ist; Sandstein und Kristallin finden sich nur vereinzelt. Im älteren Teil des Turmes, etwa zehn bis elf Meter ab Terrain, steckten im steinsichtigen Mauerwerk Ziegelbrocken, deren Herkunft zunächst nicht erklärt werden konnte. Da wir sie als wassersaugende Fremdkörper empfanden, wurden sie herausgespitzt. Was kam zum Vorschein? Insgesamt 23 *Vogelnisthöhlen*, die bei der Erstellung des Turmes mit eingebaut worden sind! Sie gehen zum Teil bis nahezu 80 cm tief in das Mauerwerk hinein. Die größeren Höhlen sind ganz in Stein erstellt, die kleineren zum Teil unter Zuhilfenahme von halbrunden Tonschalen, die möglicherweise eigens zu diesem Zwecke gebrannt wurden. Ein mehr als glücklicher Zufall will es, daß Maurer-Vorarbeiter Josef Geißler vom Baugeschäft Maurer, Flawil, ausgerechnet Ornithologe ist! Ich verdanke J. Geißler, der inzwischen die Nisthöhlen mit viel Sachkenntnis und Liebe wieder in
