Notizen über die instandgesetzten Fresken an der Westwand der ehemaligen Dominikanerkirche in Konstanz

NOTIZEN ÜBER DIE INSTANDGESETZTEN FRESKEN AN DER WESTWAND DER EHEMALIGEN DOMINIKANERKIRCHE IN KONSTANZ

Von Elfriede Schulze-Battmann

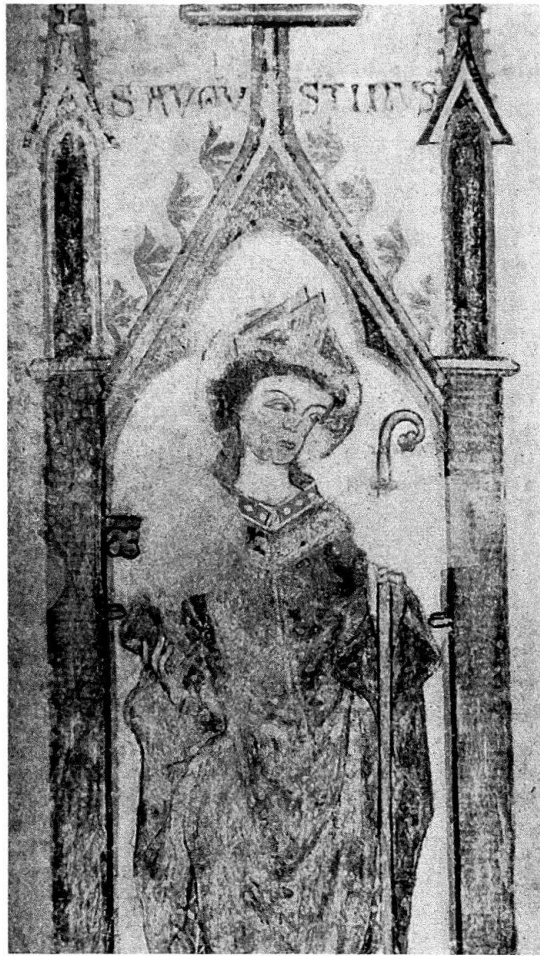
Abb. 3. Konstanz. Insel-Hotel, ehemalige Dominikanerkirche. Fresko an der Westwand: S. Augustinus, Detail. Zustand nach der Restaurierung

der Mund sind nicht gestört, hingegen ist die Nase des Heiligen durch die dort unebene Oberfläche entstellt (Abb. 3).

Auch das Wandgemälde des in einem Tabernakel stehenden «S. AVGVSTINVS» in dem unteren südlichen Teil, der durch Balkenlöcher in Schulterhöhe besonders beeinträchtigt war (Abb. 2: die hellen Stellen sind Reste der barocken Tünche), hat an Klarheit und Farbigkeit sehr gewonnen (Höhe von der Blattkonsole bis zum oberen Abschluß des Bildes¹⁰: 6,75 m, von Augustin: 3,50 m). Nur bei großen Fehlstellen in den Architekturteilen wurde vereinzelt eine gerade Linie matt ergänzt, um den Zusammenhang herzustellen. Die zahlreichen Pickelhiebe wurden an diesem Heiligen wie an den anderen Figuren nur leicht eingetönt, aber keine Linien nachgezogen. Beide Augen und

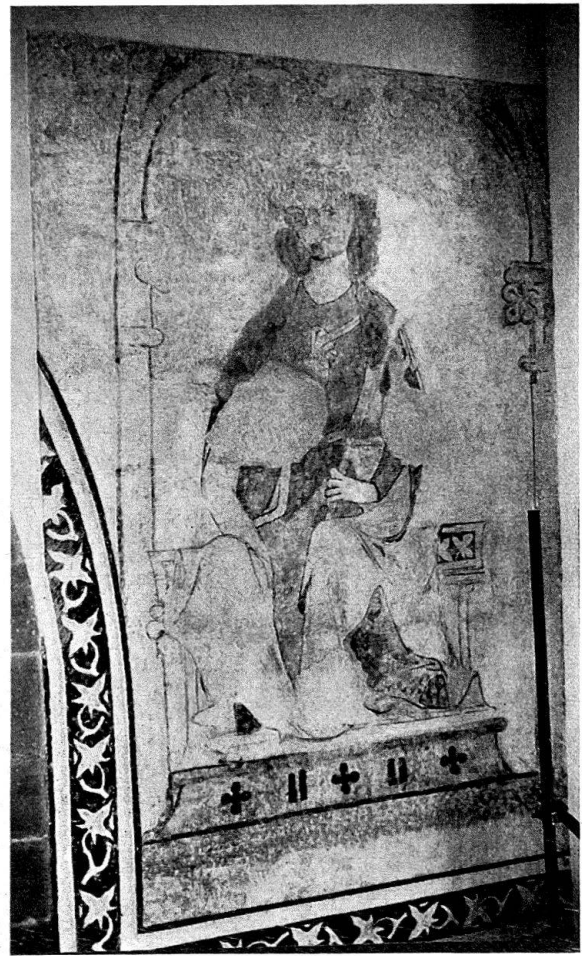
Abb. 4. Konstanz. Insel-Hotel, ehemalige Dominikanerkirche. Fresko an der Westwand, oberer Teil, nördliche Hälfte: Sitzende Figur mit Szepter. Zustand nach der Restaurierung

Daß König David rechts einer Sitzfigur entsprechen mußte, war selbstverständlich, ein Thron und Gewandfalten zeichneten sich auch ab. Der Kopf war aber schemenhaft und ist auch nach der Konservierung nicht eindeutig zu identifizieren (Abb. 4). Bedauerlicherweise hört die Malschicht heute an der Stirn auf; schwache horizontale Linien mit Punkten könnten den Ansatz einer Krone, eines mit Steinen geschmückten Reifes oder eines verzierten Bandes andeuten. Die Haarpartien sind wie bei David rötlich-goldbraun, aber hier nicht sorgfältig gelockt, sondern seitlich vom Gesicht aufgebauscht und durch

feine Striche gegliedert, die in ihren unregelmäßigen Kurven nicht original wirken, jedoch zur Freskomalerei gehören und nicht wie andere Striche (wie zum Beispiel im Gesicht Davids) leicht zu entfernen sind. Der Mantel dieser Sitzfigur ist goldbraun wie die Haare. Es wäre verwunderlich, wenn der Maler diese Farbe – als Abwechslung zum hellblauen Mantel Davids – gewählt hätte, wenn er Zöpfe oder lange offene Haarsträhnen in der gleichen Farbe darüber fallen lassen wollte. Die wahrscheinlich zufällig stärker erhaltenen braunen Streifen auf dem Mantel schließen jedoch diese Möglichkeit nicht aus und könnten zur Annahme verleiten, daß es sich um eine weibliche Figur handelt; naheliegen würde die Königin von Saba. Dann wäre der auf dem linken Knie aufgestützte und mit der linken Hand gehaltene Gegenstand wohl als Szepter zu ergänzen. Auffallend ist das helle Band, mit dem der Mantel mit der Rechten über dem grünen Gewand gehalten wird, weil an der rechten kaum beschädigten Schulter keine Spuren des Bandes zu finden sind, obwohl im Schoß zwei Bänder sichtbar sind. Die Doppellinien an der linken Schulter der Sitzfigur könnten Korrekturen des Malers sein oder eine schmale Borte andeuten. Der nach der Mitte, König David zugewandte Blick ist trotz Pickellöchern in den Augäpfeln im Ausdruck klarer als bei David. Bei der rechten Sitzfigur wurde auch an König Salomo gedacht, der wie die Königin von Saba ebenfalls oft in Verbindung mit König David dargestellt wurde. Beide Könige sind als Propheten auch mit dem Neuen Testament in Beziehung zu setzen, zum Beispiel zu den Kirchenvätern wie Augustin, so daß zu der horizontalen Zusammengehörigkeit auch eine senkrechte Beziehung der Dargestellten an dieser Wand möglich wäre.
