Eidgenössische Denkmalpflege 1969 bis 1973

EIDGENÖSSISCHE DENKMALPFLEGE 1969 BIS 1973

von Josef Grünenfelder

LISTE DER UNTER DER AUFSICHT DER EIDGENÖSSISCHEN KOMMISSION
FÜR DENKMALPFLEGE
IN DEN JAHREN 1969 BIS 1973 DURCHGEFÜHRTEN ARBEITEN

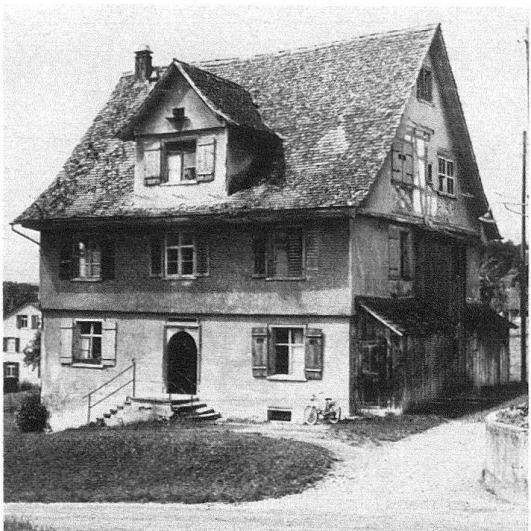
HAUPTWIL TG. Schlosstaverne Zum Trauben. Den Wert des 1684 erbauten Riegelhauses erkannte man erst als Gefahr bestand, dass es abgerissen werden sollte. Der Ankauf durch die Besitzerin des Schlosses Hauptwil, die Gemeinnützige Gesellschaft des Kantons Thurgau, und die Verschiebung aus der zweigeschossigen Wohnzone in die Schutzzone der Baugruppe von Schloss und Türmli verschonte es vor diesem Schicksal. Die Restaurierung macht deutlich, dass der Trauben eines der schönsten Riegelhäuser des Kantons ist.
