Entdeckungen in Stadt und Kanton Luzern

ENTDECKUNGEN IN STADT UND KANTON LUZERN

von Jürg A. Bossard

Gegen 70 mittlere bis grosse Restaurierungsvorhaben wurden im vergangenen Jahr in Zusammenarbeit mit der Luzerner Denkmalpflege realisiert.

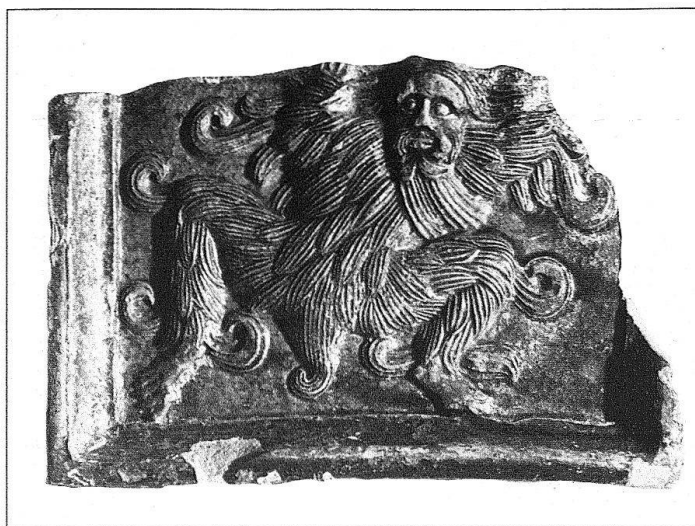
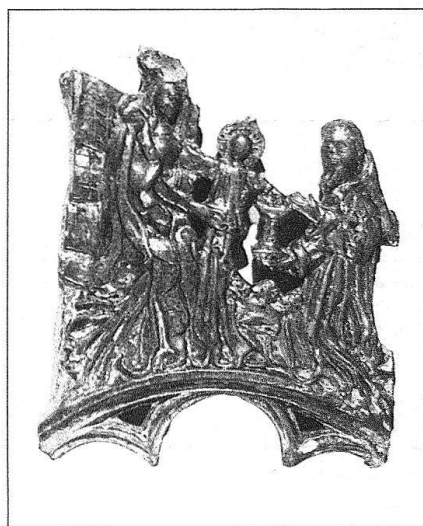
Abb. 1 und 2. Luzern. Kramgasse 9. Blattkachelnfragment eines Ofens, erste Hälfte 16. Jh., gefunden im Bauschutt. Thematisch bereits der Renaissance zugehörig sind die Motive mit Wilden Leuten, Faunen usw. – Fragment einer Kranzkachel, erste Hälfte 16. Jh., mit einer Darstellung der Epiphanie. Die modelgeformten Kacheln zeichnen sich nicht nur durch künstlerische Qualität, sondern auch durch eine ausserordentlich sorgfältige handwerkliche Fertigung aus

Von hoher künstlerischer und handwerklicher Qualität zeugen die Fragmente eines spätgotischen Kachelofens, die im Bauschutt an der *Kramgasse 9* gefunden wurden. Die ungefähr quadratischen, mit Modeln gefertigten Kacheln mit Darstellungen von Wilden Leuten werden von Profilleisten gerahmt (Abb. 1). Die Kacheln sind aus feinem Ton hergestellt, weiss engobiert und mit grüner Glasur versehen. Prunkvoll muss sich der obere Abschluss präsentiert haben, dessen Kranzkachelfragmente davon beredtes Zeugnis ablegen. Thematisch identifizierbar ist einzig eine Anbetungsgruppe, die sich vermutlich auf zwei Kacheln verteilt hat (Abb. 2). Die fast durchwegs mehrfach belegten Motive und die stilistischen Anhaltspunkte erlauben eine Datierung in die erste Hälfte des 16. Jahrhunderts.

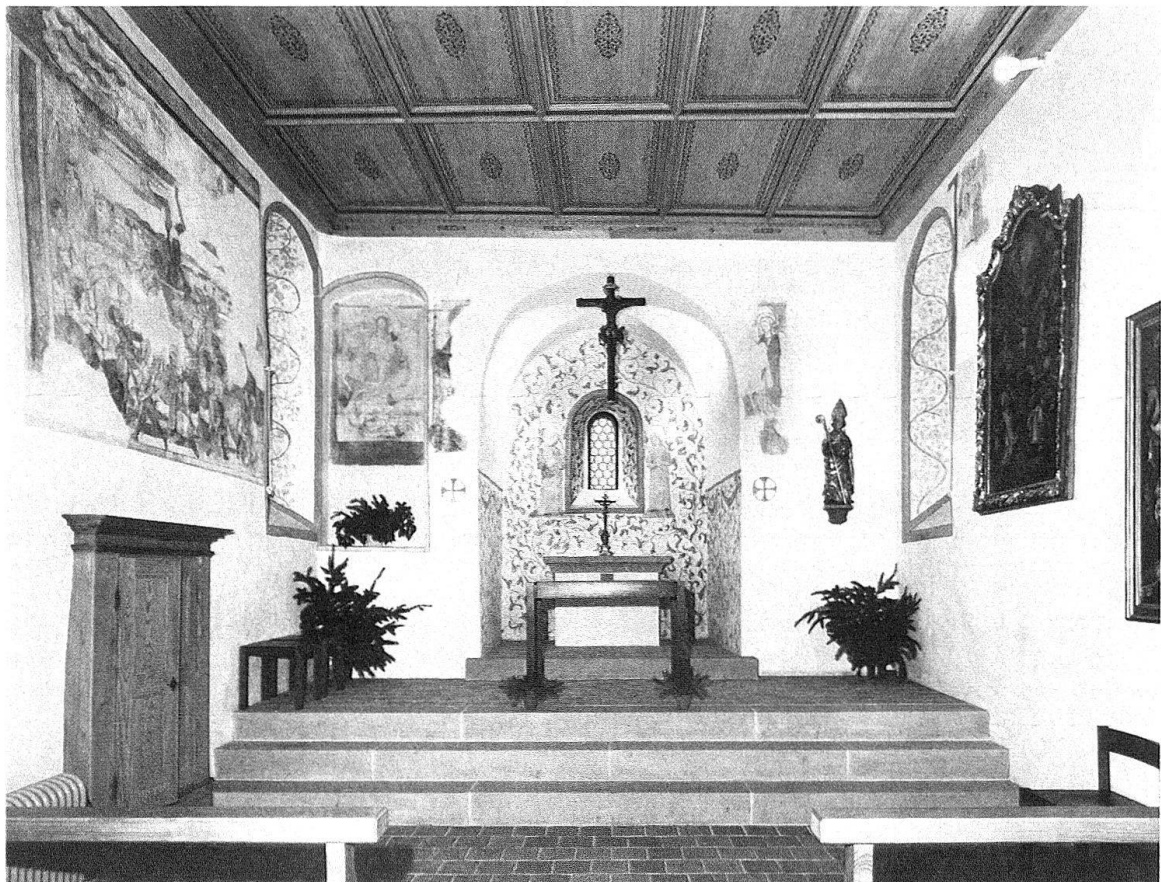
Abb. 6. St. Niklaus auf dem Berg bei Willisau. Inneres nach der Restaurierung. Das zugemauerte Chorthauptfenster wurde wieder geöffnet und der stichbogige Gipsplafond durch eine Holzdecke ersetzt

Luzern-Land. Zwar liegen, besonders seit der zweiten Jahreshälfte, die Hauptakzente bei den Anstrengungen für die Zentenarfeier der Stadt, doch ist man auch draussen in den Ämtern nicht untätig gewesen. Bei *Willisau* wurde die Kapelle St. Niklaus auf dem Berg einer Gesamtrestaurierung, verbunden mit einer Ausgrabung, unterzogen³ (Abb. 5 und 6). Nach diesen Untersuchungen geht die Kapelle in ihren Ursprüngen in das späte 12. oder frühe 13. Jahrhundert zurück. Aus dieser Zeit datiert auch das noch erhaltene Glöcklein, das älteste im Kanton Luzern. Erhalten haben sich die fast ausschliesslich aus Tuffstein errichteten Wände des Chors und die Ostwand des Schiffs. Der Boden der nur rund 3,5 m hohen Kapelle bestand aus einem Mörtelstrich.

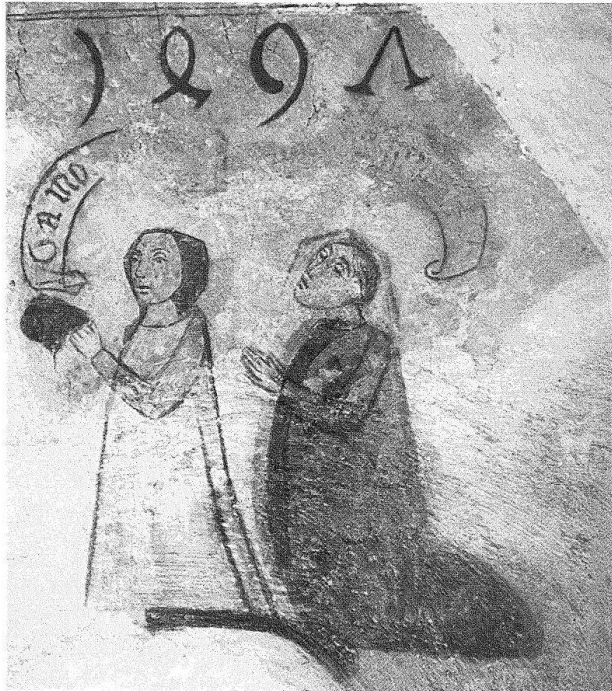
Abb. 7. St. Niklaus auf dem Berg bei Willisau. Malereifragment an der Südwand des Kapelenschiffs mit zwei (Stifter-?)Figuren und der Jahrzahl 1497, der einzige Überrest der Malereien kurz vor 1500!

Zwei kleine (Stifter-?) Figuren gehören zu einem 1497 datierten Malereifragment an der Südwand des Kapellenschiffs (Abb. 7). Damit ist ein solider Anhaltspunkt für die zeitliche Einordnung einer dritten Bauphase gegeben – möglicherweise in Zusammenhang mit der Schlacht bei Murten –, die den Bau nach Westen verlängerte und dem Dach sein heutiges Volumen gab. Als einzigartiges Baudokument dieser Zeit konnte ein grösseres Verputzfragment als Vorlage für die neue Putzstruktur verwendet und in die Restaurierung miteinbezogen werden. Aus der Mitte des 16. Jahrhunderts stammen die Rankenmalerei an der Ostwand des Chors und die Darstellung des Martyriums der 10000 Ritter an der Nordwand des Schiffs.
