Artikel: Die reformierte Kirche Betschwanden : vom Umbauprojekt zur Innenrestaurierung, 1968-1977

DIE REFORMIERTE KIRCHE BETSCHWANDEN

VOM UMBAUPROJEKT ZUR INNENRESTAURIERUNG, 1968–1977

von Jürg Davatz

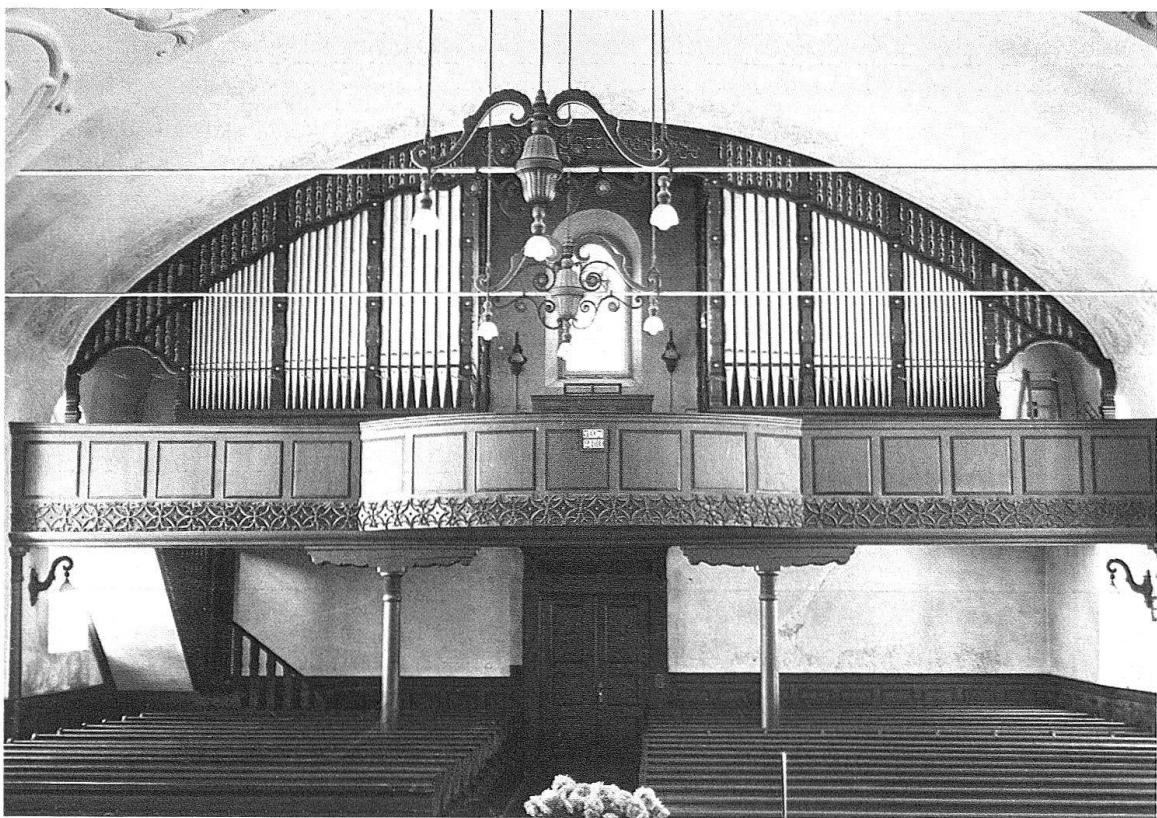
Betschwanden. Inneres der reformierten Kirche vor der Restaurierung. Gewölbe und Empore von 1857. Lampen und zweiteiliger Orgelprospekt 1915 von den Architekten Streiff und Schindler entworfen

Innenumbau 1857/58. Bis zu diesem Zeitpunkt besass die Kirche weder eine Empore noch eine Orgel. Um beide auf der Nordseite einfügen zu können, plante Maurermeister Caspar Leuzinger (1816–1871) von Glarus einen Umbau. Die spätgotische Flachdecke liess er durch ein Tonnengewölbe (Lattenrost mit Gipsputz) ersetzen. Die Empore baucht in der Mitte segmentbogig vor und antwortet so der Wölbung der Decke. Bemerkenswert ist, dass man damals die Brüstung der Empore mit einem Masswerkfries der alten Decke zierte. Orgelbauer Scheffold, Luzern, lieferte eine Orgel, die die Mitte der Empore einnahm.

Innenrenovation 1915. Bereits 1879 und 1892–1894 schaffte die Kirchgemeinde neue Bänke und Wandtäfer in Chor und Schiff an. Die hervorragenden Glarner Architekten Streiff und Schindler leiteten 1915 eine Innenrenovation. Neu gestalteten sie den Orgelprospekt, die Wand- und Deckenleuchten sowie den Aufgang und Schalldeckel der Kanzel von 1619. Das Gewölbe wurde neu gegipst und von Bildhauer Kalb, Zürich, sparsam mit ornamentalen, pflanzlichen Stukkaturen verziert. Viel zu diskutieren gab die Farbwahl. Die Architekten schlugen vor, Gewölbe und Wände grün zu streichen. Der Kirchenrat lehnte dies ab und entschied sich für einen weissen Anstrich. Beim Holzwerk beschloss er: «Da der alte Anstrich (Eichenimitation) nicht mehr gut beibehalten werden könne, sei der ursprüngliche und vom Architekten auch jetzt noch in erster Linie empfohlene Vorschlag: Rot mit Schwarz und etwas Weiss, am ehesten annehmbar. Auch die entschiedenen Gegner des roten Anstrichs können diesem als dem kleineren Übel zustimmen⁵.»

Die Firma Goll, Luzern, lieferte eine pneumatische Orgel mit 27 Registern. Architekt Joh. Rudolf Streiff (1873–1920)⁶ gestaltete die Schauseite der Orgel im Sinne damaliger Kirchenbaukunst als Teil der Innenarchitektur. Die Orgel war in zwei gleiche Partien aufgeteilt, die beiderseits des mittleren Emporenfensters standen. Den oberen Abschluss bildete ein dekorativ durchbrochenes Holzwerk, das den ganzen Bogen des Gewölbes nachzeichnete.
