Die reformierte Kirche Betschwanden : vom Umbauprojekt zur Innenrestaurierung, 1968-1977

DIE REFORMIERTE KIRCHE BETSCHWANDEN
VOM UMBAUPROJEKT ZUR INNENRESTAURIERUNG, 1968–1977

von Jürg Davatz

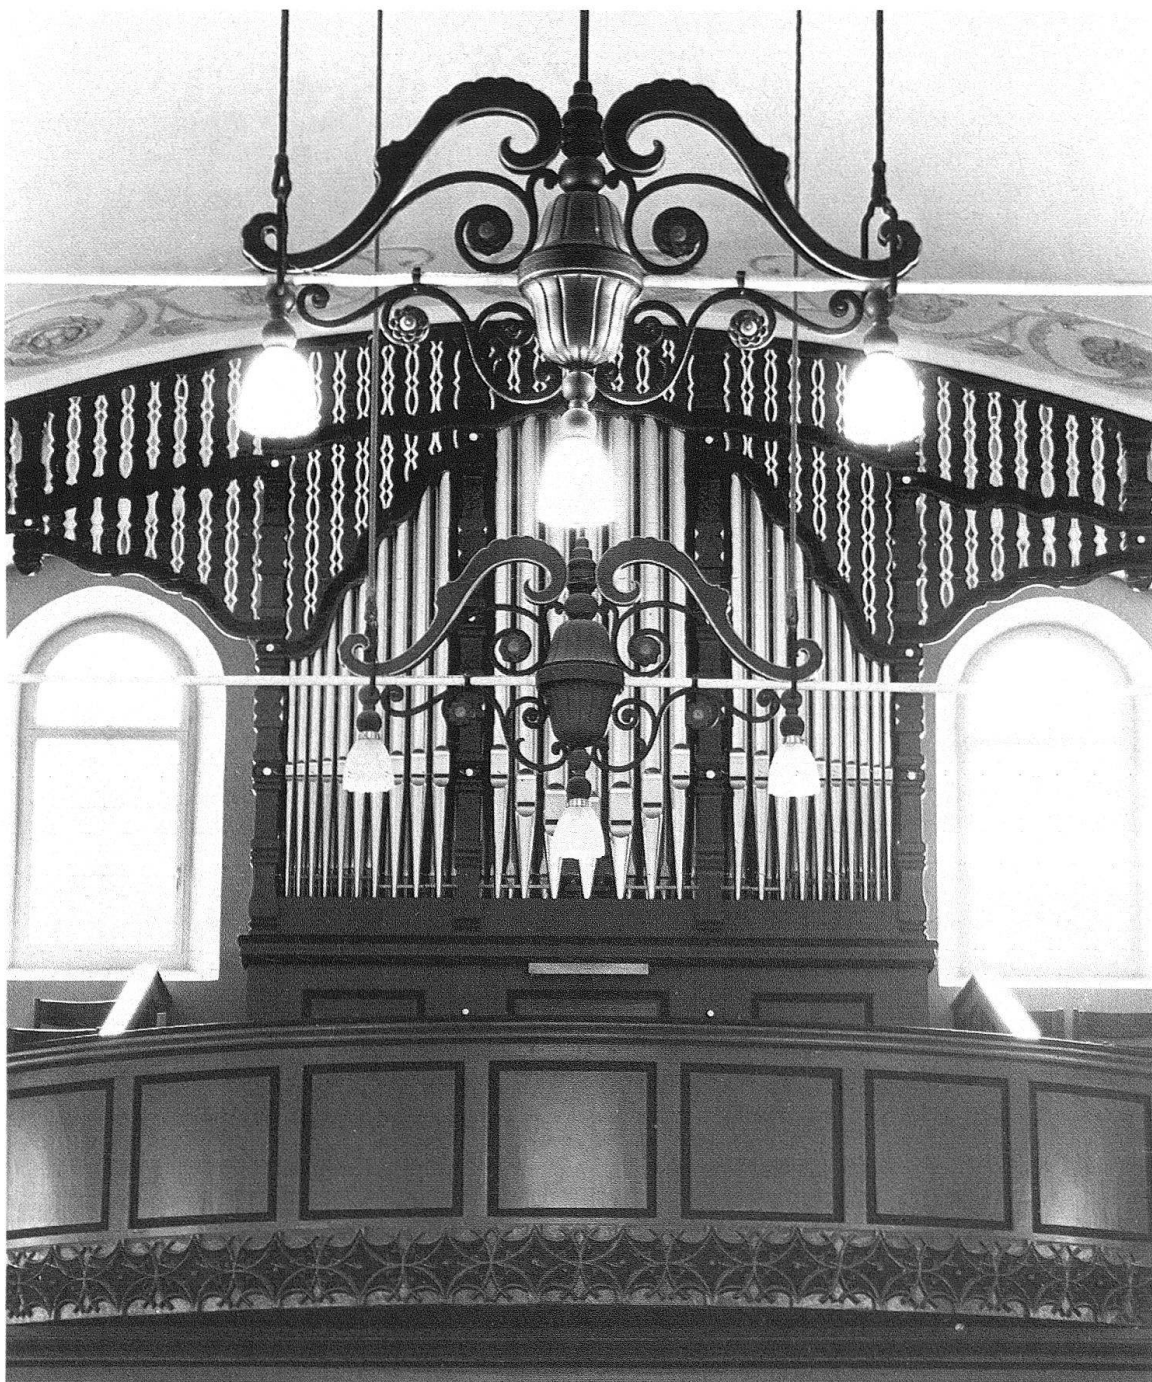
Der Prospekt der neuen mechanischen Orgel ist bis in Einzelheiten in der Formensprache von 1915 gestaltet. Die Linienführung der Zierbretter und der Lampen spielt harmonisch zusammen. – Unten: Geschnitzter spätgotischer Fries der ehemaligen Holzdecke von 1487. 1857 setzte man ihn der Brüstung der neuen Orgel-empore ein

Die Umgestaltung des Orgelprospektes erheischte allergrösste Sorgfalt. Bereits W. Burger hatte richtigerweise festgestellt, Empore und Schauseite der Orgel als prägender Teil der Innenarchitektur und Ausstattung müssten erhalten werden. Nach Meinung der Orgelfachleute liess sich ein gutes neues Orgelwerk jedoch nicht in den bestehenden zweiteiligen Prospekt einbauen. Die mechanische Orgel der Firma Mathis, Näfels, ist wieder in einem Gehäuse zusammengefasst und in der Mitte der alten Empore aufgestellt.

In enger Zusammenarbeit von Architekt, Orgelbaufirma und Denkmalpflege wuchs aus vielen Entwürfen eine neue Schauseite hervor. Mit zwingender Folgerichtigkeit ist sie aus dem alten Prospekt entwickelt. Der ganze Holzbogen unter dem Gewölbe blieb erhalten. Die neuen Zierbretter vor und neben den Pfeifen bringen ein fliessendes Linienspiel hinzu. Beim Blick vom Chor zur Orgel fällt auf, wie harmonisch diese Liniensführung mit derjenigen der Eckpartien und der Deckenlampen von 1915 zusammenklingt. Die frühere, zweiteilige Schauseite der Orgel war wuchtiger und strenger; der neue Prospekt ist leichter und anmutiger, aber so vollkommen aus der Formensprache von 1915 herausgestaltet, dass man meinen könnte, er sei damals entstanden.
