Zur Fassadenrestaurierung der Solothurner Jesuitenkirche : Bericht der Denkmalpflege

ZUR FASSADENRESTAURIERUNG DER SOLOTHURNER JESUITENKIRCHE

BERICHT DER DENKMALPFLEGE

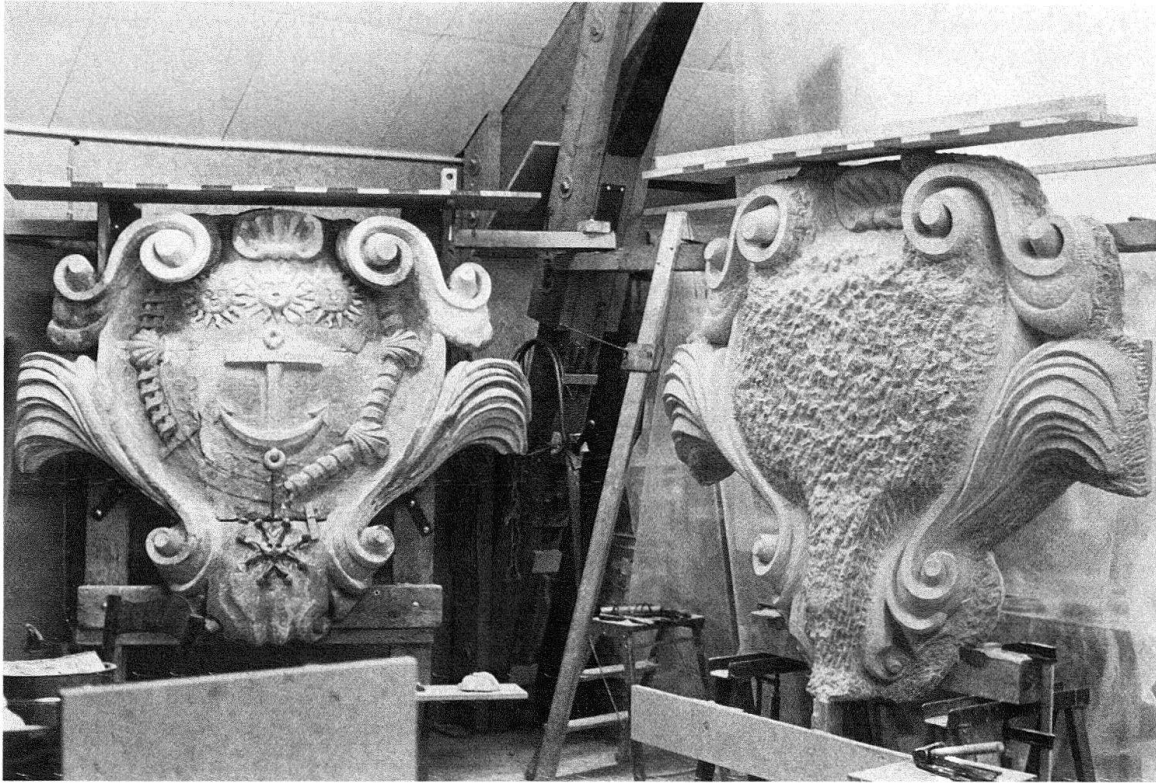
Wappenrekonstruktion 1980. Links Gipsabguss der Originalkartusche mit aufmodelliertem Wappen de Gravel. Rechts: Kopie aus Naturstein im Entstehen begriffen

Die drei Wappenkartuschen waren von 1936/37 bis 1980 als Teil des Lapidariums in die Westwand der Kirche eingemauert. Es war zwar ersichtlich, dass sie ehemals skulptierte Wappen getragen hatten. Über den Inhalt der Wappen liessen sich keine Aussagen machen. So wurden als Vorbilder zunächst die holzgeschnitzten Wappen am Hochaltar der Basilika in Mariastein herangezogen. Der Altar war 1680 ebenfalls vom Sonnenkönig durch die Vermittlung de Gravels gestiftet worden. Bis die Vorbilder mit den Spuren am Original in Einklang gebracht, die richtige Ponderation der Wappen

innerhalb der Kartuschen hergestellt, fehlende Kartuschenränder und Ordensketten vom hl. Geist und hl. Michael ergänzt waren, bedurfte es manchen Schweisstropfens, intensiven Literatur- und Archivstudiums und des Beizugs eines erfahrenen Heraldikers. Nachdem wir anfänglich geglaubt hatten, die Solothurner hätten 1688 durch das Aufstellen der Marienstatue auf dem Giebel anstelle der ursprünglich geplanten Krone dem Franzosenkönig ein Schnippchen geschlagen, mussten wir im Verlaufe der Grundlagenarbeit feststellen, dass die Krone höchstwahrscheinlich nicht einfach weggelassen, sondern im Giebeldreieck unmittelbar über dem Wappen angebracht worden war. Es war eine schöne Bestätigung, im Verlaufe der Arbeiten dort oben die ursprünglichen Aussparungen und sogar teilweise Befestigungsvorrichtungen für Kartusche und Krone aufzufinden.

Wappenkartuschen: Die ursprünglich in der Fassade plazierten drei Wappenkartuschen von Ludwig XIV., seinem Gesandten de Gravel und dessen Gemahlin waren seit ihrer Entfernung aus der Fassade im Lapidarium seitlich der Kirche deponiert, jedoch ohne Wappen. Die grosse Kartusche (Ludwig XIV. ist aus Hauterive-Stein gehauen, die beiden kleineren (de Gravel) in Zweitverwendung aus grünem Sandstein). Als Grundlage für die Rekonstruktion dienten die Lizentiatsarbeit von René Schiffmann und die Wappen am Hauptaltar von Mariastein. In enger Zusammenarbeit mit dem Restauratorenteam und unter Beizug von Heraldikspezialisten ist es nach langen Nachforschungsarbeiten gelungen, alle drei Wappen mit sämtlichen Details heraldisch richtig zu rekonstruieren. Da sich der Sandstein der beiden kleinen Kartuschen in sehr schlechtem Zustand befand, wurden sie durch steingehauene Kopien ersetzt. Der Zustand der grossen Ludwigskartusche aber war so gut, dass diese wieder an ihren ursprünglichen Ort im Giebel versetzt und die fehlenden Teile sowie das Wappen aufmodelliert werden konnten. Der Standort dieser Kartusche im Giebelfeld ist durch das Auffinden der ursprünglichen Verankerungen eindeutig erhärtet worden. Die Krone ist neu aus einem Steinquader gehauen worden.
