KLOSTERKIRCHE EINSIEDELN

AUSGRABUNG UND RESTAURIERUNG DES CHORS

ARCHÄOLOGISCHE UNTERSUCHUNGEN IN CHOR UND SAKRISTEI

von Hansjörg Lehner, mit einem Beitrag von Hans-Ueli Etter

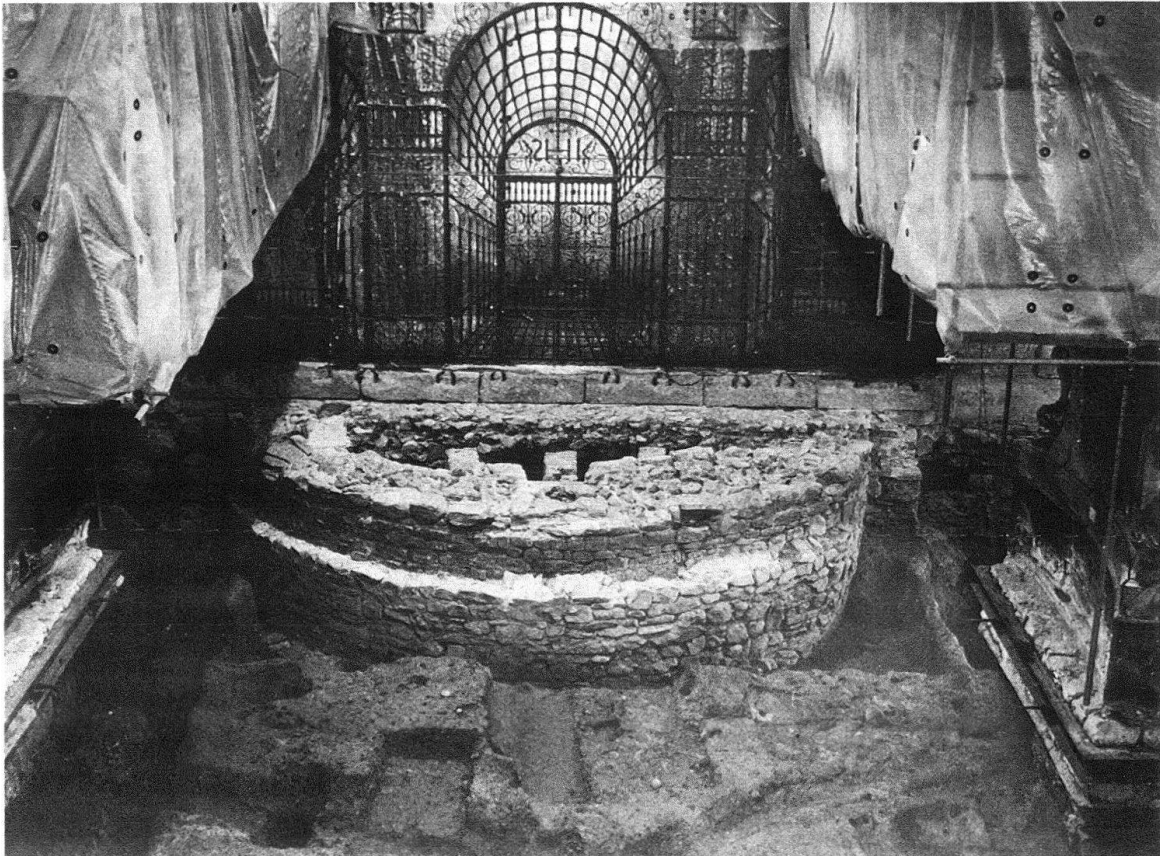
Abb. 2. Kloster Einsiedeln, Chor. Blick nach Westen gegen das Chorgitter. Romanisches Krypten-Halbrund mit stark vortretendem oberem Vorfundament

Bauten der Romanik. Der romanische Chorabschluss des «Oberen Münsters» liegt direkt östlich des heutigen Chorgitters. Erhalten hat sich das sauber gemauerte Halbrund der Krypta (Abb. 2); die obersten ein bis zwei Steinlagen samt den Resten dreier Fenster gehören einer späteren Umbauphase an (13. Jahrhundert?). Das Kryptengewölbe wurde beim Bau des Kuen-Chores von 1674 ff abgetragen und die Apsis als Bestattungsraum für verstorbene Äbte eingerichtet. Der Grundriss der heutigen Mönchs-

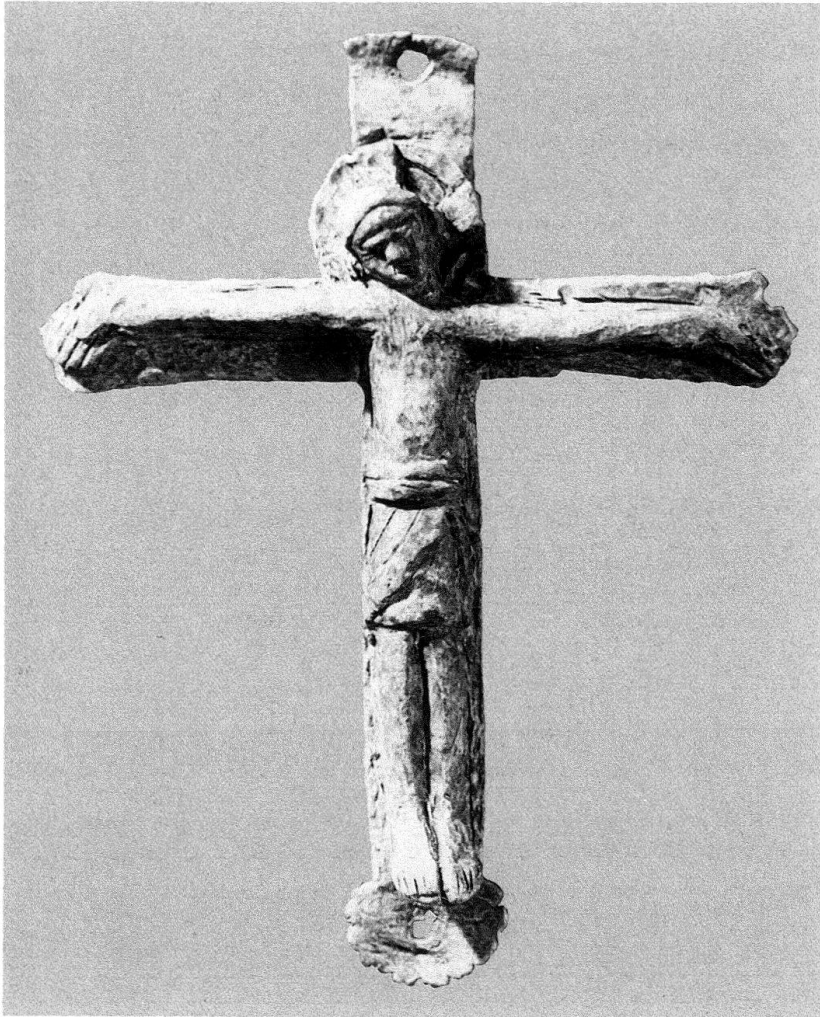
Abb. 4. Kloster Einsiedeln, Chor. Beigabe in einem Kindergrab: romanischer Kruzifix aus Blei; Korpus 9 cm hoch

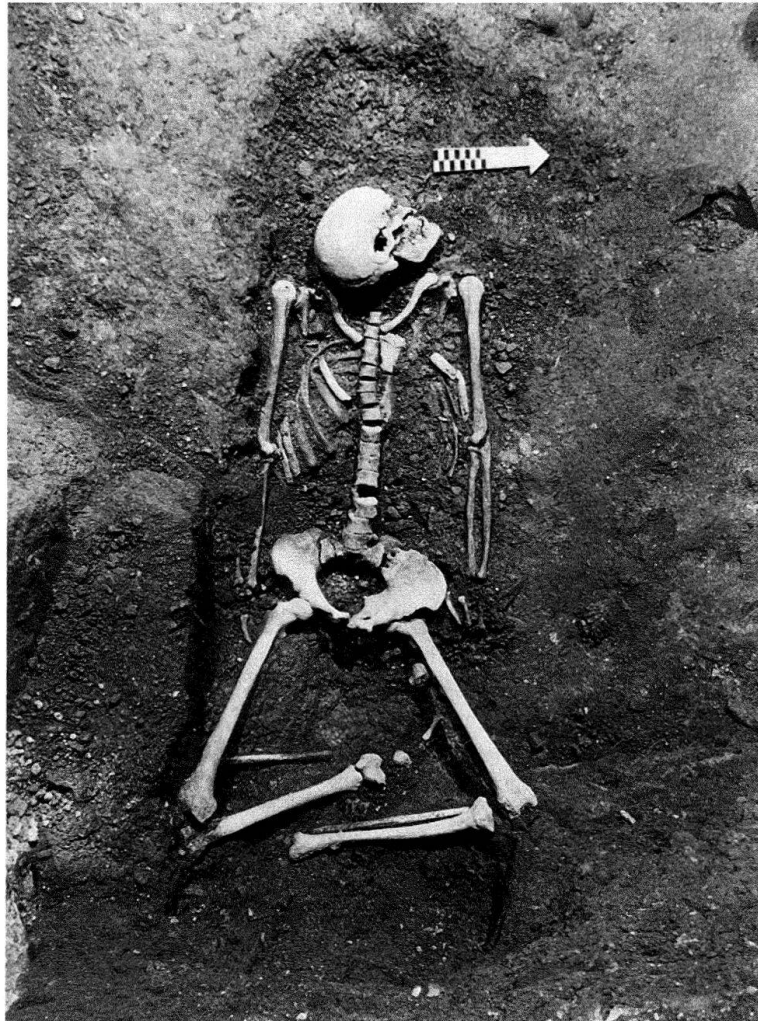
Abb. 5. Kloster Einsiedeln. Bestattung in der Nordwestecke der romanischen Kapelle: Skelett in situ

Überrascht hat uns das Auffinden von Mauerresten eines Gebäudes, das etwa 20 m östlich des romanischen Chorabschlusses lag. Der Bau ist auf keiner Abbildung des 16. und 17. Jahrhunderts dargestellt; er dürfte also bereits früher wieder abgebrochen worden sein. Da sich im Innern ein Grab (Abb. 5) fand, muss es sich um einen Sakralraum (Kapelle) gehandelt haben, vielleicht um die Vorgängerin der weiter nördlich liegenden Magdalenenkapelle. Schichtzusammenhang und Mauercharakter datieren den Bau ebenfalls in die romanische Zeit (11./12. Jahrhundert). Sein Ostabschluss ist nicht mehr feststellbar; jüngere Mauerfundamente haben dort sämtliche älteren Überreste zerstört. Auch in der Sakristei haben sich einige mittelalterliche Baureste erhalten, doch stehen sie dort, der vielen barocken Mauerfundamente wegen, wie isolierte «Inselchen» da, so dass keine grösseren baulichen Zusammenhänge mehr erkennbar sind.

In der Nordwestecke der romanischen Kapelle lag das Skelett eines etwa 35jährigen Mannes in ungewöhnlicher Körperhaltung (Abb. 5): Sein Kopf war seitlich zurückgebogen, der Mund fest geschlossen, die Schultern hochgezogen, die überstreckten Arme und Hände nach innen gedreht, die Knie hochgezogen, die Füsse gestreckt und die Zehen stark eingebogen. Seine verkrampte Haltung ist offenbar unmittelbar in die Totenstarre übergegangen, und in dieser Lage ist er auch eingesargt worden, wie die Holzspuren des massgerechten Sarges ergaben. Umfangreiche Vergleiche machen es höchst wahrscheinlich, dass dieser jüngere Mann an den Folgen eines Krampfanfalles gestorben ist; seine Haltung ist typisch für die Auswirkungen eines Starrkrampfanfalles, an dem er erstickt sein wird. Starrkrampfbazillen treten besonders häufig im Mist auf, wie er bei der Haltung von Haustieren anfällt. Im Kloster Einsiedeln mit seinem Landwirtschaftsbetrieb und seiner Pferdezucht dürfte deshalb Starrkrampf eine nicht allzu seltene Todesursache gewesen sein.
