DIE BERNER INNERSTADT OBERHALB DES ZEITGLOCKENTURMS IN DEN SIEBZIGER JAHREN

CITY-ENTWICKLUNG UND NEUBEWERTUNG DES BEITRAGES AUS DEM 19. JH.

von Jürg Schweizer

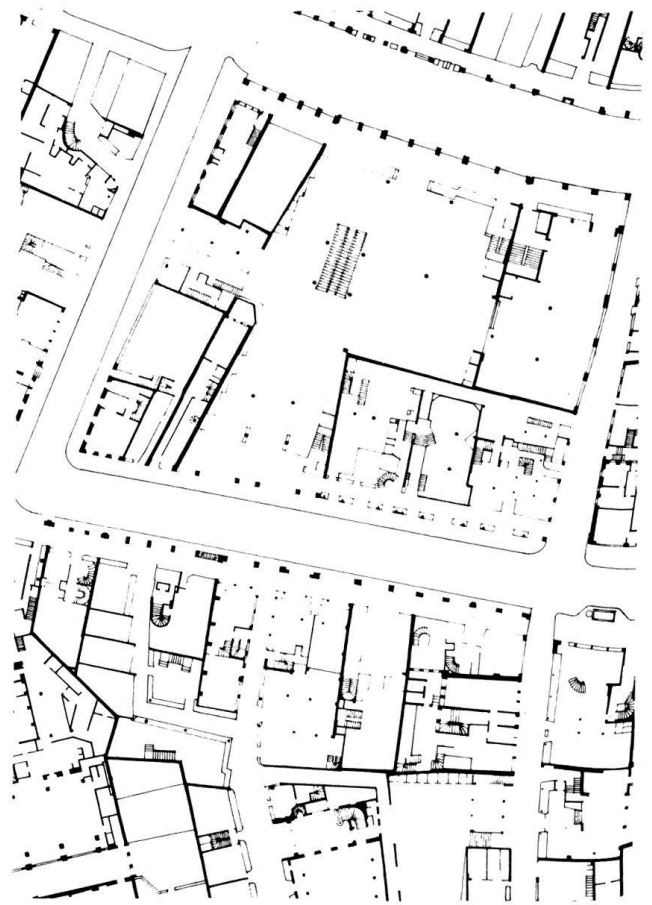
Abb. 2. Erdgeschossgrundriss des Gebiets Spitalgasse, Neuengasse, Aarberggasse (obere Altstadt), Norden oben. Altstadtstruktur bis auf letzte Reste eliminiert. Gliederung in Hauszeilen kaum mehr wahrnehmbar, ganze «Insulae» in willkürlich unterteilbare Räume zusammengefasst. Tragende Mauern ersetzt durch Stützenraster, «schwimmende» Vertikalerschliessung. «Fassadenarchitektur»: Diskrepanz von äusserer Erscheinung und innerer Struktur

kem Mass bereits die «*Altstadt als Kulisse*». Die Kapitulation des strukturorientierten Altstadtschutzgedankens in diesem Bereich Berns ist eine Tatsache, über die auch einzelne gerettete Elemente und das gepflegte Gassenbild nicht hinwegtäuschen dürfen.

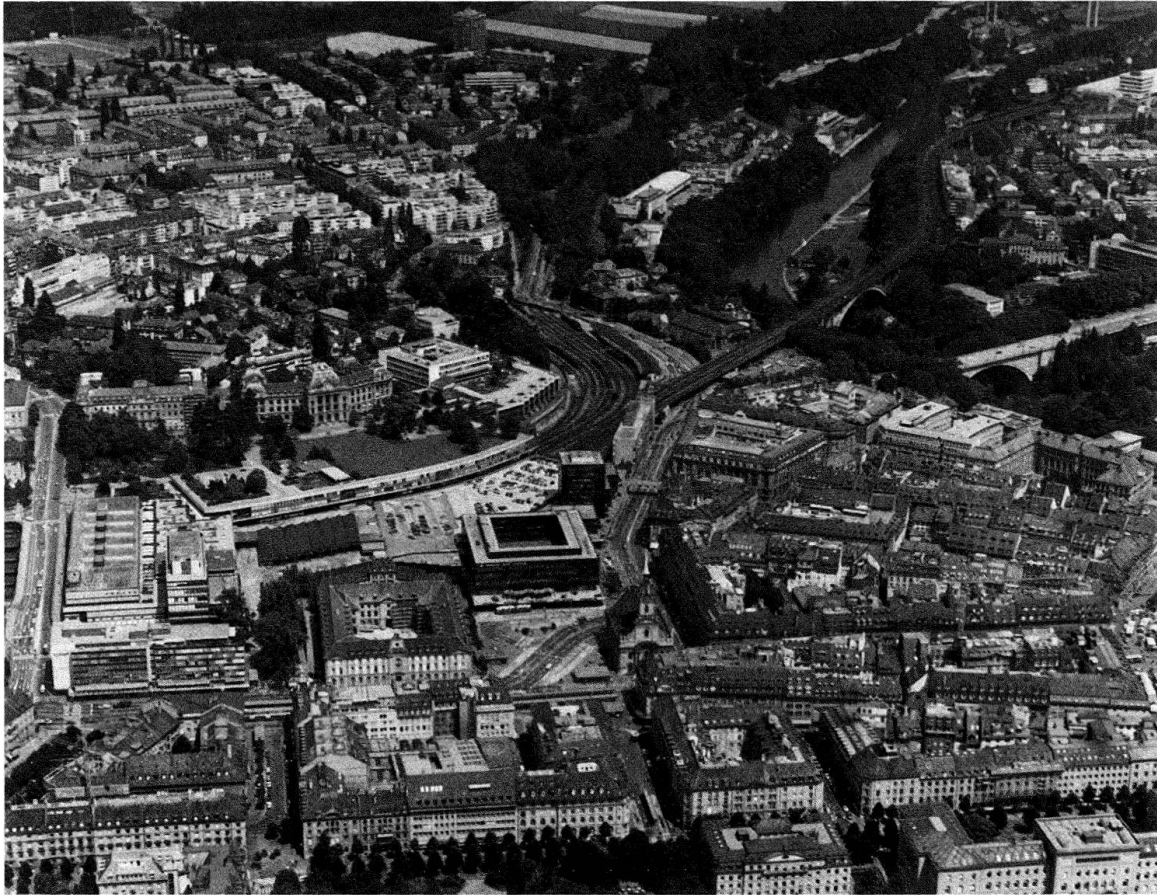
Abb. 3. Bern, obere Altstadt von Schanzbrücke bis Käfigturm, von Süden gesehen. Im Zentrum Bahnhof und Heiliggeistkirche. Im Vordergrund Bundesgasse. Oben: Hodlerstrasse und Speichergasse, links Grosse Schanze

an den Hauptgassen durch Zusammenlegung von Parzellen entstanden waren und offenbar den wirtschaftlichen Gegebenheiten der sechziger Jahre nicht mehr entsprachen. Andererseits betrifft es den geschlossenen Gürtel von vorwiegend öffentlichen oder halböffentlichen Bauten der zweiten Hälfte des 19. Jahrhunderts am Rand der Aarehalbinsel und im Bereich der ehemaligen Schanzen. Häufig genug vergisst man, dass die Ränder der oberen Altstadt gegen Süden (Bundesgasse und Gassen zwischen Bahnhof und Bundesgasse; nordwärts Hodlerstrasse, Speicher- und Nägeligasse) bis gegen die Mitte des 19. Jahrhunderts wenig oder unüberbaut waren und sich bis um 1900 ein wichtiger Teil der baulichen Aktivität der Stadt auf diese Gebiete konzentrierte. Im Norden, Nordwesten und Süden bildet dieser 19.-Jahrhundert-Baugürtel aus topographischen Gründen den klaren Abschluss des Stadtkerns, während sich die Bebauung nach Südwesten fast nahtlos ins Monbijouquartier fortsetzt (Abb. 3).

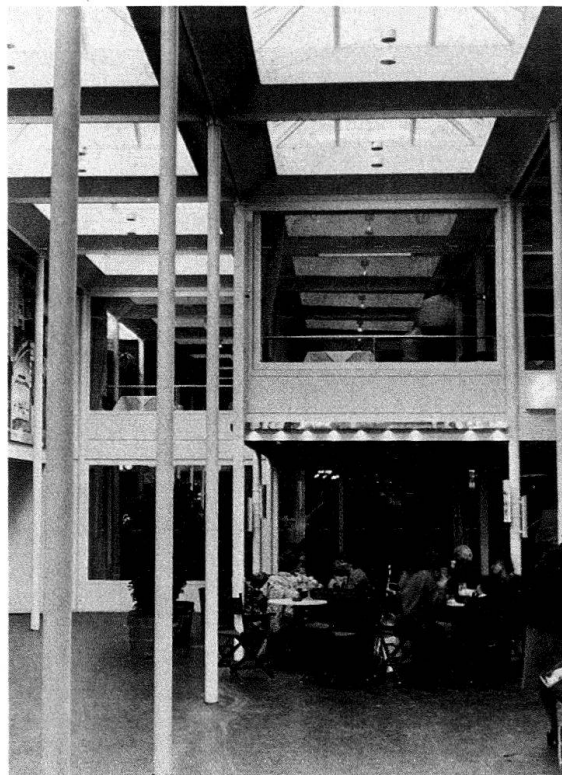
Abb. 6. Kaiser-Häuser: Verglaster Tageslicht-Hof als Zentrum der Passage

macht, die Häuser nicht hinter den Fassaden abzubrechen, sondern umzubauen. Sie konnten sachliche, bautechnische, ästhetische, bauethische und wirtschaftliche Gründe für diesen Vorschlag vorbringen. Im Laufe der 1981 abgeschlossenen Realisierung zeigte sich freilich, dass zwei Häuser an der Amthausgasse doch abgebrochen werden mussten, in erster Linie wegen der Erstellung von Tresoranlagen, und dass bei der Rekonstruktion der Fassaden nicht ohne einige Kunstgriffe (Streckung, Stockwerktausch) auszukommen war. Zudem hat die Zersplitterung der Erdgeschossfläche in kleine und kleinste Ladeneinheiten und die Einführung eines zweiten Passagearms nicht zur Übersichtlichkeit beigetragen. Immerhin: bei der Entfernung der Gerüste im Sommer 1979 ging ein vernehmliches Raunen durch die Marktgasse: der Kaiser war ein Kaiser geblieben. Im Erdgeschoss ist zwischen den Gassen die erste Passage realisiert worden, die in Bern diesen Namen seit dem Bau der Von-Werdt-Passage 1905 wieder verdient.
