TRASFORMAZIONI D'USO E CONSERVAZIONE. L'ANTICO CONVENTO DEI SERVITI A MENDRISIO

di Pierangelo Donati

L'ANTICO CONVENTO DEI SERVITI A MENDRISIO

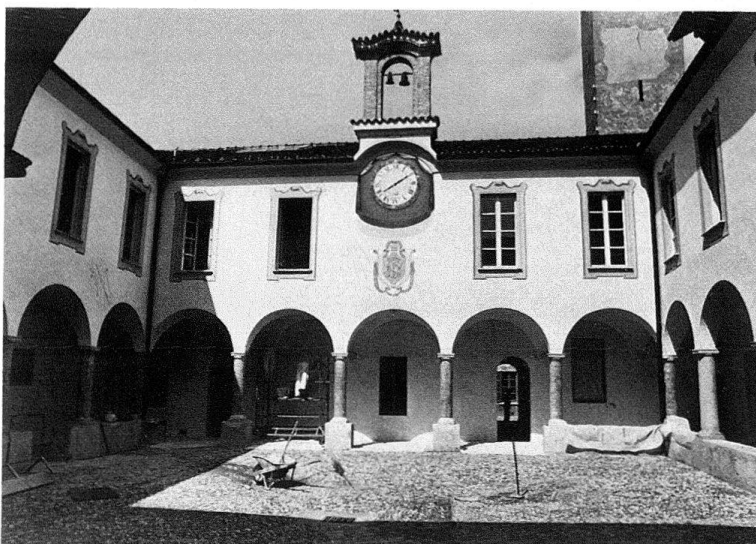
Fig. 4. Mendrisio, antico convento dei Serviti, il chiostro nell'ultima fase dei restauri

nucleo, che si spera possa essere ampliato in un prossimo futuro attraverso acquisti o altre donazioni, comprende infine alcuni pittori ticinesi moderni. Il suo inserimento, al primo piano del vecchio complesso, non ha comportato importanti modifiche strutturali (fig. 4, 5 e 6).

Rinnovato anche nelle facciate interne, il complesso si è anzi visto recuperare il corridoio sopra il chiostro, modificato a metà Ottocento per le esigenze dell'allora nuova scuola. In alcune sale pure recuperati sono alcuni frammenti pittorici murali. La centrale di comando per gli impianti elettrici e di allarme occupa, sul lato orientale, parte di un locale al piano terra per il quale si è quindi rinunciato a un possibile recupero; la scelta non compromette però ulteriori indagini tendenti a chiarire, in quella stessa zona, il problema del collegamento tra l'oratorio di Santa Maria e il convento, sinora ancora oscuro come del resto tale rimane, in attesa di ulteriori indagini, l'evoluzione storico-costruttiva e la destinazione futura del piano terra dell'edificio. Per l'ala ottocentesca si prevede invece una conferma della sua funzione di deposito, o museo, per i «trasparenti». La conservazione materiale del nostro complesso appare dunque, con quest'ultimo intervento, assicurata. Ciò non significa che sia anche garantita la sua vitalità: questa dipenderà essenzialmente da chi lo utilizzerà e dall'animazione che gli uomini sapranno in esso portare.
