CHRISTIAN RENFER

Der Wohnsitz eines ländlichen Seidenferggers

Zur Restaurierung des «Buchstock» in Mettmenstetten

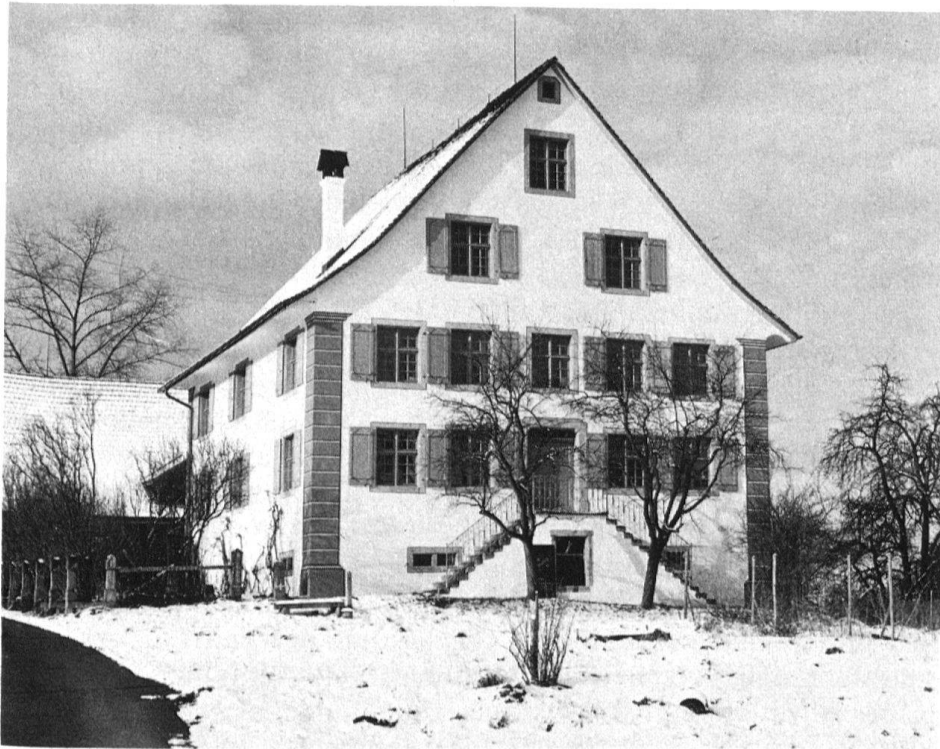
Abb.2

2 Mettmenstetten,
Wohnhaus im «Buch-
stock» nach der
Restaurierung 1983.

weitgehend erhalten. Lediglich der hofseitige Hauseingang musste wieder ins Hochparterre verlegt und die Freitreppe (deren Geländer im Dachraum aufgefunden wurde) neu erstellt werden. Auf die Forderung des Architekten, im Rahmen des Wärmekonzeptes die alten Fenster durch Isolierverglasungen zu ersetzen, ging die Denkmalpflege ein, als von einer Spezialfirma eine eigens dafür entwickelte Ausführung vorgelegt werden konnte, die dem ursprünglichen Eindruck der Kreuzstockfenster weitgehend entsprach.

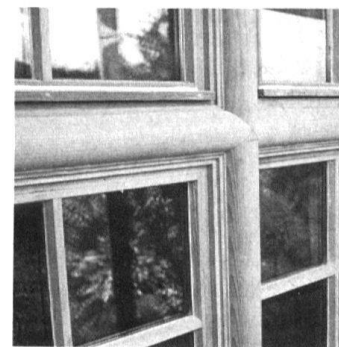
Abb.4

4 Mettmenstetten, Wohnhaus im «Buchstock». Fensterersatz in Isolierverglasung als Kopie des Originalfensters.

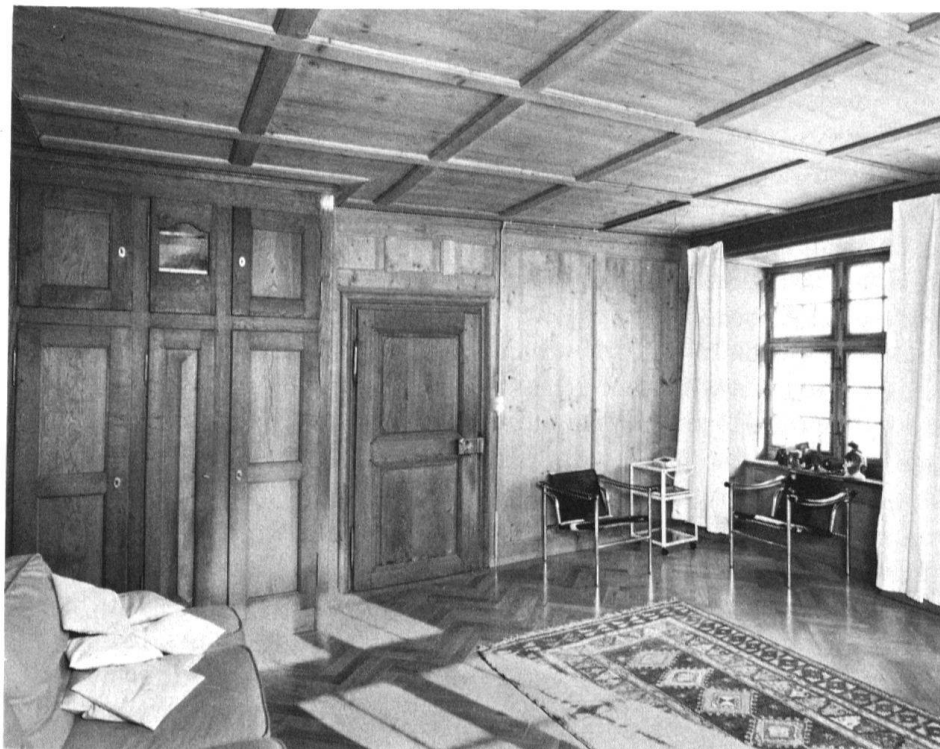
6 Mettmenstetten, Wohnhaus im «Buchstock». Täferstube mit originalen Teilen, restauriert und neu eingerichtet.

Im Innenausbau wurde die Ausstattung vollumfänglich erhalten und technische Sanierungsmaßnahmen, wie Isolationen und Leitungsführungen, der jeweiligen Raumsituation angepasst. Die eingehende Beschäftigung des Architekten-Bauherrn entthob in diesem Bereich den denkmalpflegerischen Betreuer weitgehend der Verantwortung. Gut vorbereitete Umbauprojekte und ein möglichst flexibles Verhalten am Bau sind erfahrungsgemäss für die Substanzerhaltung ausschlaggebend.
