# Die Lenzburg : zweimal saniert

Autor(en): **Dürst, Hans**

## Die Lenzburg – zweimal saniert

*Innerhalb von rund 80 Jahren wurde die bedeutende Schlossanlage zwei gründlichen Restaurierungen unterzogen. August Edward Jessup, ein hochkultivierter, in Amerika geborener und in England erzogener Privatier, war der Bauherr der älteren Sanierung von 1893 bis 1910. Sein Planungsteam setzte sich damals aus hervorragend ausgewiesenen Fachleuten zusammen: Josef Zemp als denkmalpflegerischer Berater, Johann K. Bossard, Goldschmied und Antiquar in Luzern, als Verantwortlicher für die Innenausstattung und Wilhelm Hanauer als ausführender Architekt. Diese Jahrhundertwende-Sanierung, ihre Zielsetzung und ihr Resultat der jüngeren, 1978/86 durchgeführten Restaurierung gegenüberzustellen, ergibt aufschlussreiche Vergleiche denkmalpflegerischen Vorgehens.*

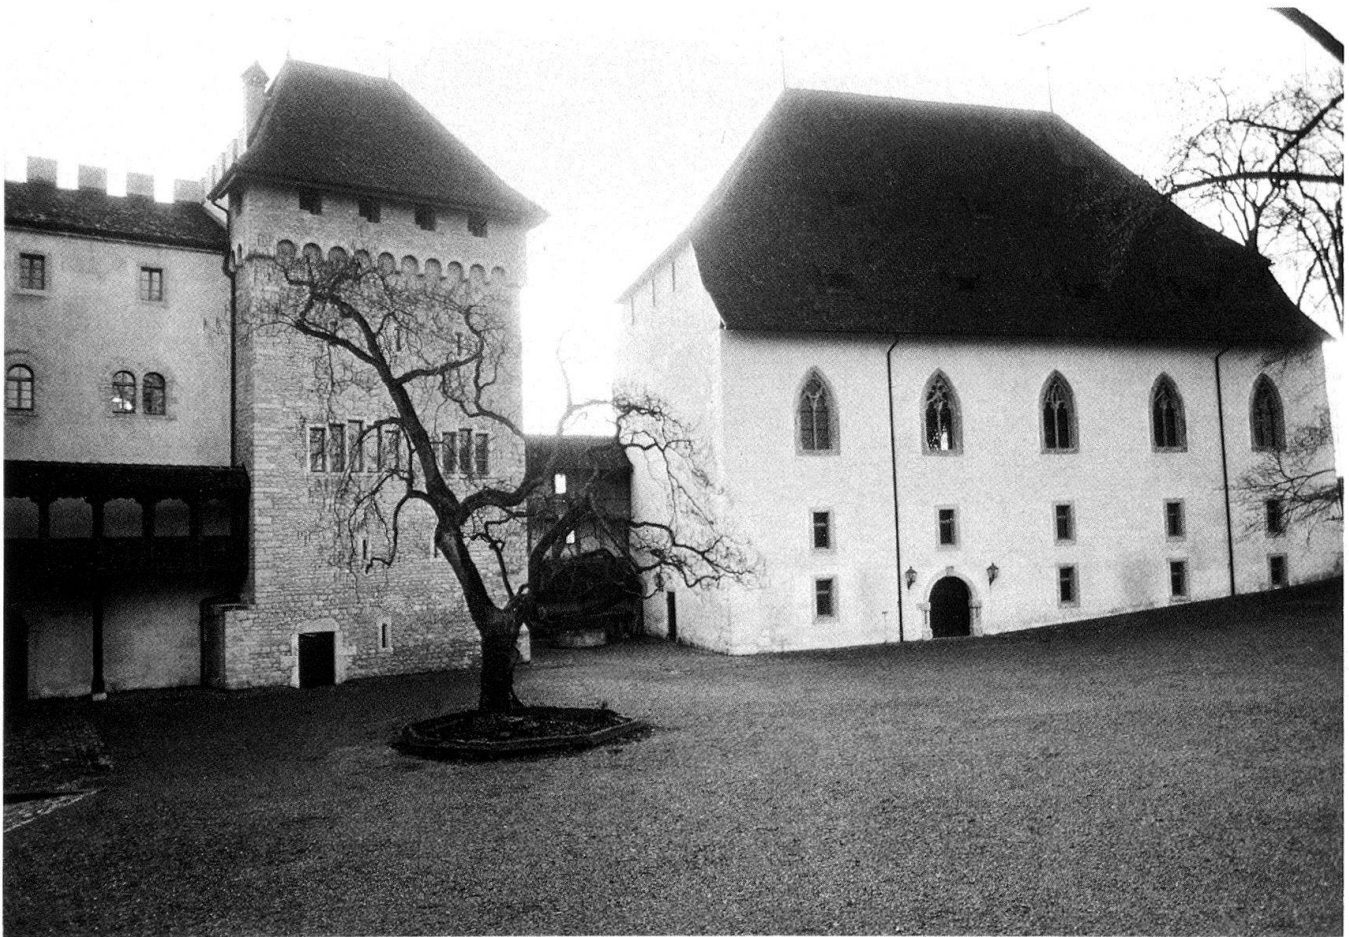
11 Fotografie 1987, Hofansicht Palas, Turm, Ritterhaus (nach der Sanierung 2).

Palas: Auskernung; Wiederherstellung der ursprünglich dreifachen Stockwerkeinteilung; neu eingezogener Boden auf Hofniveau; neuer Eingang; alle Stockwerke erschließende Treppenverbindung zwischen Palas und Turm; Versetzung der Fenstergewände von 1900.

Ritterhaus: Versetzung des Hofeinganges; Rekonstruktion des gotischen Fensterbandes im Parterresaal (Südfassade); Einbau diverser Betriebsräume (Wärmeküche, Weinkeller, Künstlergarderobe, Toiletten); Transportlift zum Felsfuss; Einbau einer vom Erdgeschoss über den Zwischenboden in den Hauptsaal führenden Treppe.

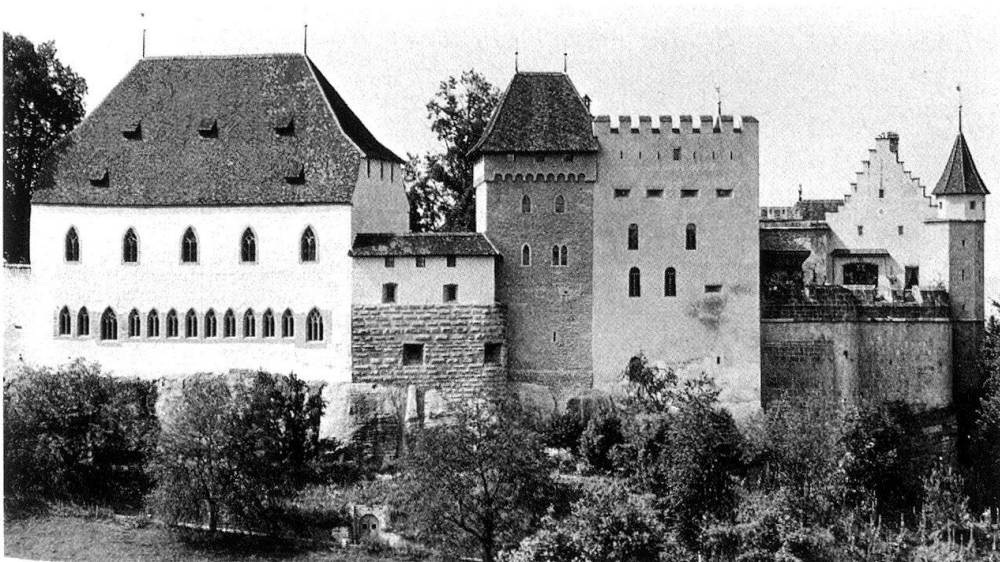
14 Fotografie 1987. Aus-  
senansicht von Süden:  
Palas, Turm, Ritterhaus  
(nach der Sanierung 2).
