GUIDO HAGER

Der Garten der Villa Bleuler

Gartendenkmalpflege als neue Aufgabe der Stadt Zürich

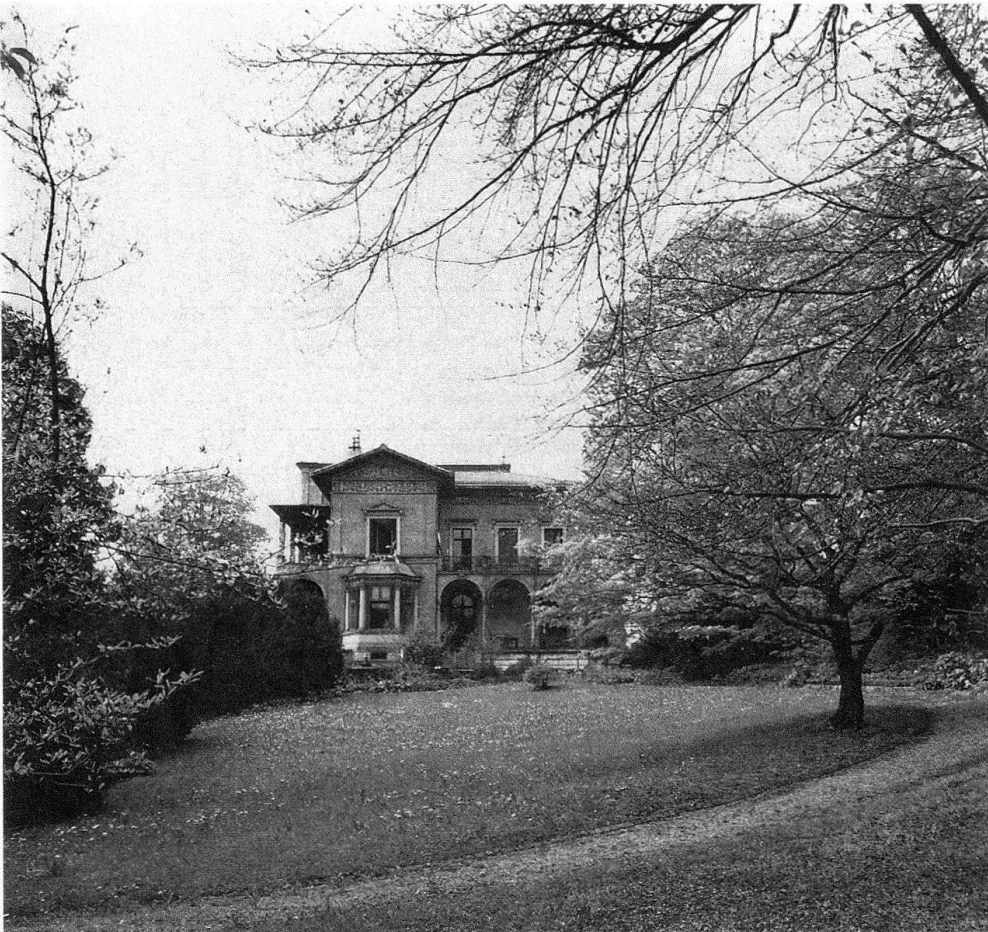
6 Hauptfassade, 1988. Die Bäume haben ihren Höhepunkt erreicht. Von den anspruchsvolleren Sträuchern, Stauden und Kübelpflanzen haben nur wenige die minimale Pflege der letzten Jahre überlebt.

Die Ahorne, Linden und Tannen haben ihren Höhepunkt überschritten. Sicherungsmassnahmen sind regelmässig erforderlich, sei dies durch Entlastungsschnitt oder durch das Fällen ganzer Bäume. Die Mauern, Beläge und Einfriedungen sind in einem befriedigenden Zustand, bedürfen aber ebenfalls der schrittweisen Sanierung.
