Obszönitäten zwischen Baugerüst und Weihekreuz

Beobachtungen zur Bautechnik und zur Volkskultur in der spätgotischen Kirche Pfäffikon ZH¹

Die Renovation der spätgotischen Kirche Pfäffikon ZH 1990/91 hat einen detaillierten Einblick in den spätmittelalterlichen Baubetrieb erlaubt. Die Gestalt des Baugerüsts, das Aufziehen des Mauerwerks sowie das Verputzen und Abrüsten können weitgehend rekonstruiert werden. Hinzu kommt der Fund eines bisher einzigartigen Graffiti-Komplexes, der in einem kurzen Moment zwischen 1488 und 1524 entstanden sein muss. Unter den vielfältigen Zeichen fallen karnevalleske und erotische Motive auf und vermitteln uns einen Eindruck von der Alltagswelt des Baubetriebs.

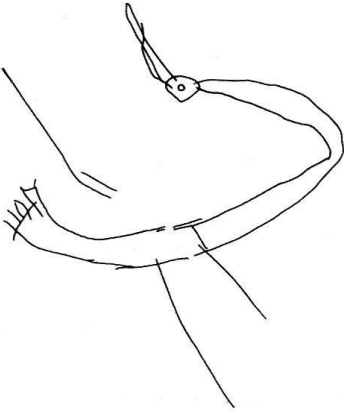
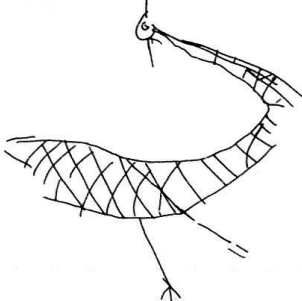
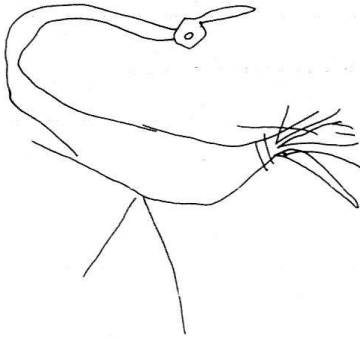
8 Typologische Ordnung der Graffiti im Chor der Kirche Pfäffikon ZH.
