# Schutz und Pflege historischer Bauten im Fürstentum Liechtenstein

## Schutz und Pflege historischer Bauten im Fürstentum Liechtenstein

### Sanierung der Burganlage Gutenberg in Balzers

### Sanierung sowie Zubauten der Liegenschaft Nr. 46/47 in Triesen

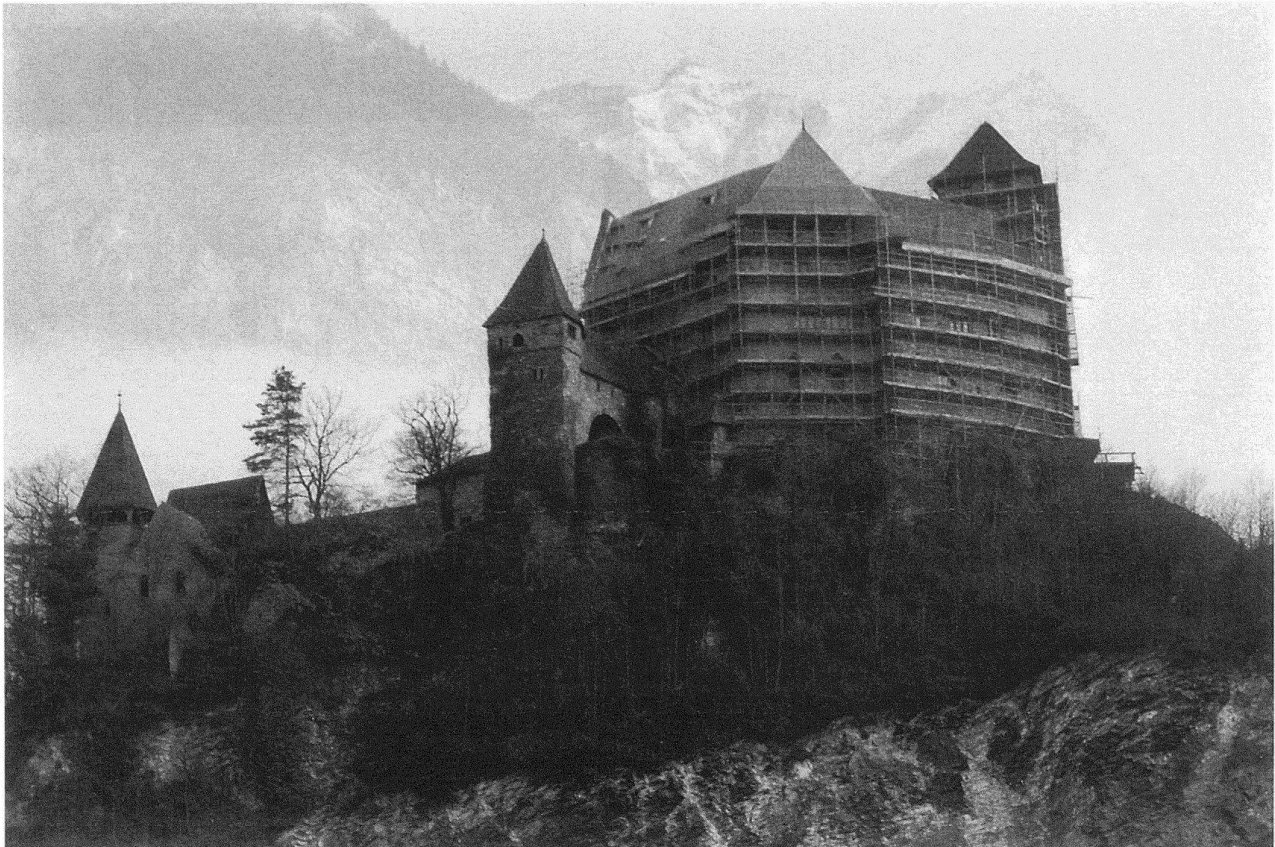
1 Burganlage Gutenberg in Balzers: Durchführung der Dach- sowie Fassadensanierung (Stand Winter 1991).

Durch die Übernahme von Burg Gutenberg hatte sich dem Land Liechtenstein eine überaus verantwortungsvolle Aufgabe gestellt. Zunächst wurde eine «Burgenkommission» beauftragt, ein Nutzungskonzept zu entwickeln. Dieses sah unter möglichst schonender Erhaltung der Burganlage den Einbau staatlicher Repräsentationsräume, eines Museums- und Ausstellungsbereichs sowie eines kleineren Restaurants vor. Der Innenhof der Burganlage sollte für öffentliche Anlässe wie Theateraufführungen oder Sommerkonzerte dienen. Da sich die Erschliessung der Burganlage für grössere Besucherkreise nur durch den Einbau einer Liftanlage lösen lässt, dieser jedoch vorerst nicht möglich ist, musste die bauliche Umsetzung des Nutzungskonzepts bis auf weiteres zurückgestellt werden. Dennoch wurde beschlossen, mit der bereits begonnenen Sanierung der durch Witterungseinflüsse stark in Mitleidenschaft gezogenen Ausfassaden fortzufahren. Nach Errichtung eines Baugerüsts erfolgte

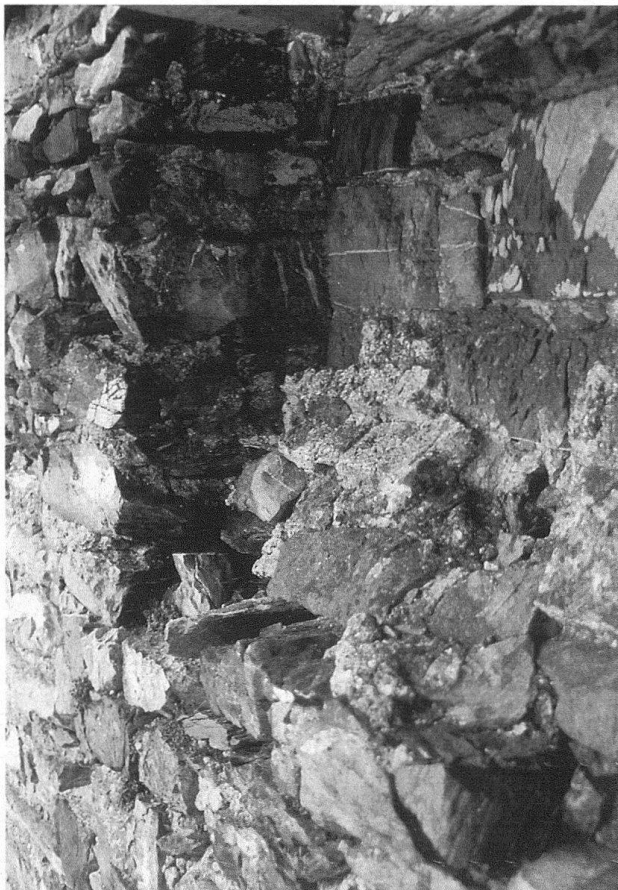
2 Mauerwerksteile vor Durchführung der Sanierung.

die Erfassung baugeschichtlicher Daten. In minutiöser Kleinarbeit wurden die Fassaden planlich aufgenommen. Fassadenrisse, unterschiedliche Mauerwerksverbände, Aussparungen sowie diverse Einschussstellen im Festungsring wurden graphisch festgehalten. Anhand der gesammelten Daten und Beschreibungen wurde versucht, die wesentlichen Entwicklungsphasen der Burganlage nachzuzeichnen<sup>6</sup>. Anschliessend erfolgte die sorgfältige Reinigung der Mauerwerksteile. Dachflächen wurden saniert. Unter Beizug renommierter Fachleute wurde unter Leitung von Professor Oskar Emmenegger, ETH Zürich, ein Konzept zur Sanierung des Fassadenputzes entwickelt. Das Alter der noch erhaltenen, in erstaunlich gutem Zustand befindlichen Putzpartien wurde auf etwa 700 Jahre geschätzt. Diese sollten auch weiterhin erhalten bleiben. Für das Verputzen freiliegender Mauerwerksteile wurde nach altem Rezept ein Gemisch aus Kalk, Splitt und Sand verwendet. Die neu angebrachten Putzflächen sollten optisch durch Wahl einer gröberen Körnung von den original erhaltenen Putzpartien unterscheidbar bleiben. Damit wurde erreicht, dass die durchgeführte Sanierung der Aussenfassade als weitere baugeschichtliche Entwicklung der Burg Gutenberg erkennbar bleibt.

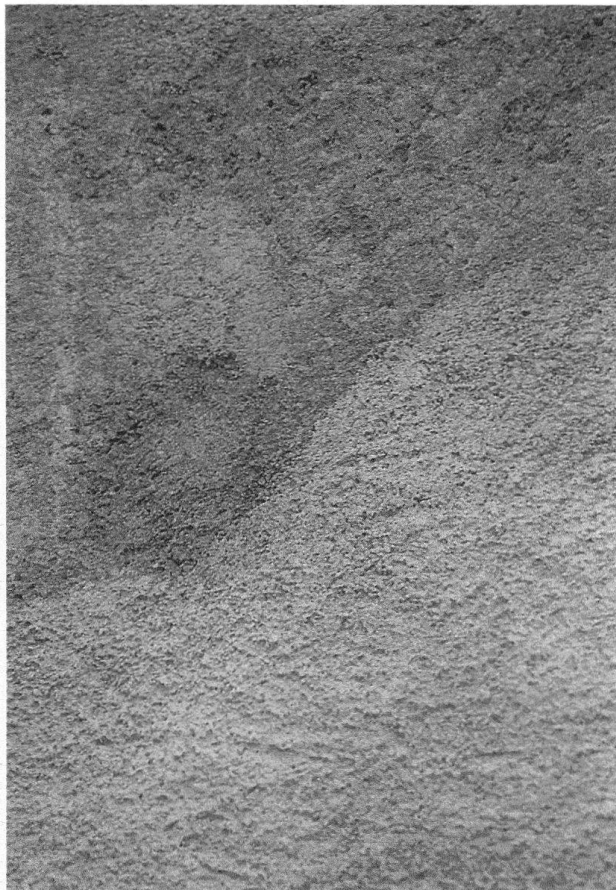
3 Übergang zwischen ca. 700jährigem und neu aufgetragenem Mauerwerkverputz.

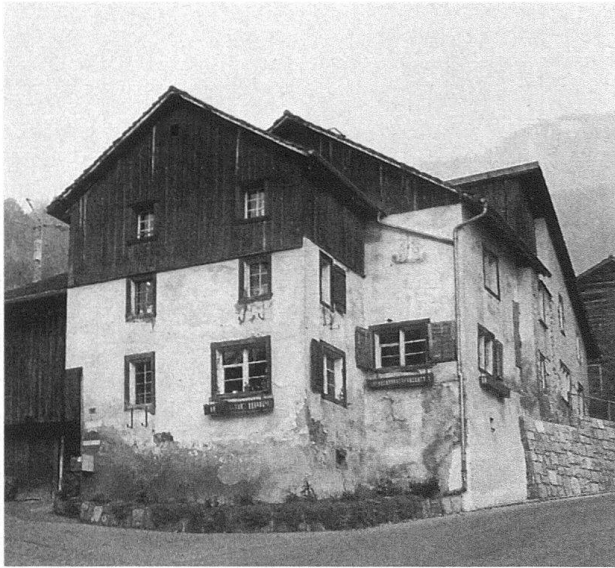
5 Häusergruppe Nr. 46 und 47 in Triesen. Baulicher Zustand vor Inangriffnahme der Sanierungs- und Neubaurbeiten.

Die Liegenschaft Nr. 46 und 47 befindet sich im Eigentum der Gemeinde Triesen. Als vorbereitende Massnahme zur Durchführung von Planungsarbeiten wurde durch die Gemeinde im Jahre 1985 die Erstellung eines baugeschichtlichen Berichts in Auftrag gegeben. Erst nach dessen Vorliegen sollte über bauliche Massnahmen entschieden werden. Der im darauffolgenden Jahr vorgelegte Untersuchungsbericht umfasste Bestandsaufnahmen in Form von Plänen, Photographien und Beschreibungen. Dieser wurde ergänzt durch dendrochronologische Datierung der am Objekt verwendeten Hölzer<sup>7</sup>. Dabei konnte auf eine entwicklungsreiche Geschichte der Häusergruppe hingewiesen werden. Als Kernbau erwies sich der Mittelteil der Liegenschaft. Dieser liess sich als einfaches Wohnhaus mit angebauten Scheunenteilen bis in den Beginn des 16. Jahrhunderts rückdatieren. Überdacht war die gesamte Gebäudegruppe durch ein gemeinsames Satteldach, dessen First und Dachfläche im hangwärts des Kernbaus gelegenen Massivteil erhalten geblieben ist. Letzterer war zu Beginn des 18. Jahrhunderts aus einem Scheunentrakt zum Wohntrakt umgebaut worden. Mitte des 19. Jahrhunderts erfolgte die Erweiterung des Kernbaus talwärts. Der hangwärts gelegene Wohnteil musste aufgrund des schlechten baulichen Zustands im Jahre 1862 durch einen Neubau annähernd gleicher Grösse ersetzt werden.

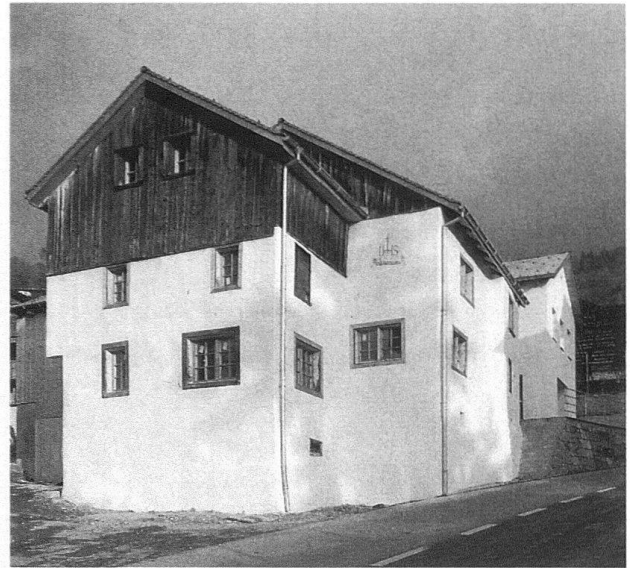
6 Wohnhausgruppe Nr. 46 und 47 in Triesen. Baulicher Zustand kurz vor Abschluss der Arbeiten.
