Gartenarchäologische Untersuchungen bei Schloss Waldegg

Autor(en): **Spycher, Hanspeter**

Zeitschrift: **Unsere Kunstdenkmäler : Mitteilungsblatt für die Mitglieder der Gesellschaft für Schweizerische Kunstgeschichte = Nos monuments d'art et d'histoire : bulletin destiné aux membres de la Société d'Histoire de l'Art en Suisse = I nostri monumenti storici : bollettino per i membri della Società di Storia dell'Arte in Svizzera**

Band (Jahr): **44 (1993)**

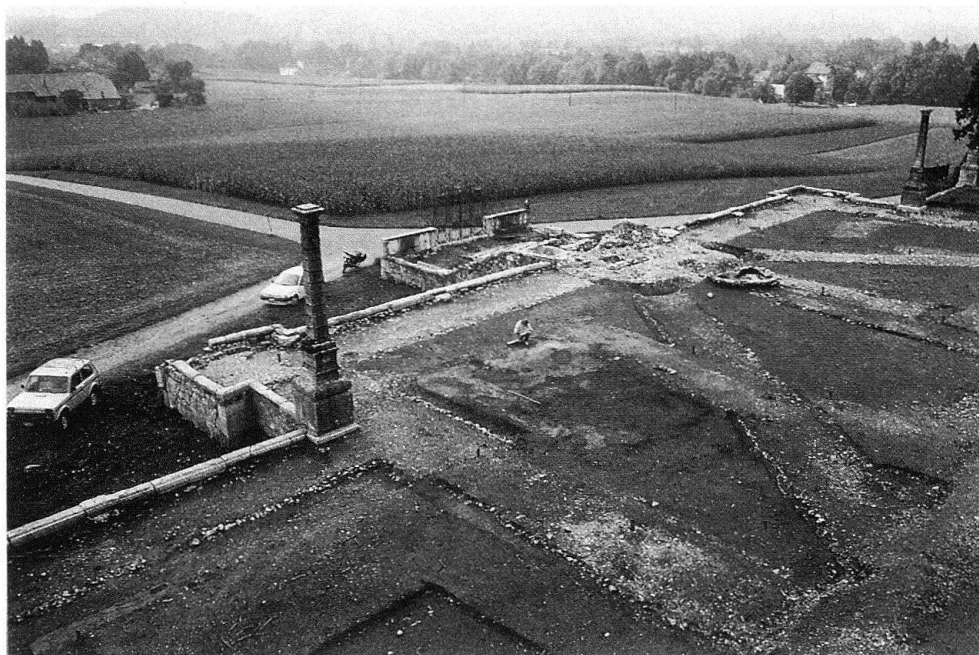
5 Schloss Waldegg von Süden, Bleistift- und Federzeichnung von E. Büchel, 1757.

Nach den ermutigenden Resultaten der Sondierungen wurde von Mai bis August 1987 eine erste Flächengrabung durchgeführt. Natürlich war es nicht möglich, die ganze Gartenterrasse, die immerhin 1800 m² umfasst, archäologisch zu untersuchen. Dies war aber auch gar nicht nötig. Weil die verschiedenen Gartenanlagen immer völlig symmetrisch aufgebaut waren, konnten die Ausgrabungen auf die eine Hälfte beschränkt werden, so wie auch E. Büchel nur einen Teil seiner Bleistiftskizze ins reine gezeichnet hat. Zudem musste auf die bestehenden Sträucher und Bäume Rücksicht genommen werden. Vollständig freigelegt wurde nur die Eingangspartie mit Treppenanlage und Wasserbecken. In den fünf Grabungsflächen, die auf dem Gartenparterre geöffnet wurden, sollte neben den Gartenwegen auch eventuellen Feinstrukturen des Barockgartens nachgegangen werden. Trotz feinsten Grabungsmethoden blieb die Suche nach Rabatten, Buchseinfassungen und farbig bekiesten Flächen leider völlig ergebnislos. Die zentralen Grabungsfelder zeigten aber immerhin, dass Büchels Zeichnung das barocke Wegnetz recht genau wiedergibt – allerdings perspektivisch stark verzerrt.

Die beschriebene Rekonstruktion stimmt nun nicht in allen Punkten mit den überlieferten Bildquellen überein. Auf der ältesten Darstellung der Treppenanlage sind ganz klar zwei Springbrunnen zu erkennen. Bei Büchel schießt aus dem oberen Achteckbrunnen ebenfalls eine Fontäne, für das untere Becken lässt seine Zeichnung aber zwei Interpretationen zu. Fliesst das Wasser aus einer Röhre in der Nische hinter dem Bassin, oder steigt es – allerdings als mickriges Spritzerchen – aus dem Becken auf? Gegen letzteres spricht neben der Dürftigkeit des Wasserstrahles auch, dass an den Wänden und am Boden des Beckens keinerlei Spuren von Halterungen
