Schlosspark Andelfingen

Zeitschrift: **Unsere Kunstdenkmäler : Mitteilungsblatt für die Mitglieder der Gesellschaft für Schweizerische Kunstgeschichte = Nos monuments d'art et d'histoire : bulletin destiné aux membres de la Société d'Histoire de l'Art en Suisse = I nostri monumenti storici : bollettino per i membri della Società di Storia dell'Arte in Svizzera**

Band (Jahr): **44 (1993)**

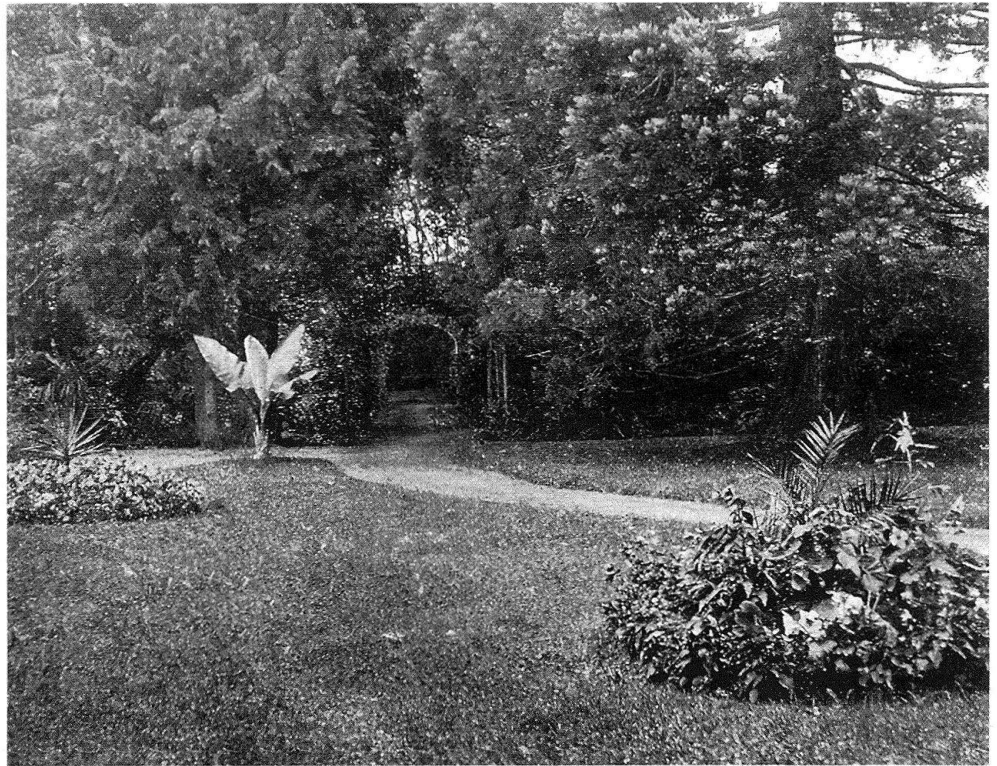
2 Schlosspark Andelfingen. Rondell mit Teppichbeeten und Blick durch den Laubengang, um 1930.

Orangerie (Abbruch 1902) gestört. Hier wäre, sofern das Bedürfnis besteht, ein Neubau in moderner Architektur denkbar. Weiter wird der Weg teilweise von alten Buchsbäumen, Eibenbeständen und einem Goldfischteich begleitet. Man gelangt schliesslich auf das Rondell. Dieses bildet das eigentliche Zentrum des Parkes. Verschiedene Sitzplätze laden zum Verweilen ein. Von hier kann ein Überblick über den Park gewonnen und unter verschiedenen Wegen gewählt werden. Die ursprüngliche Gestaltungsintensität des Rondells ist heute abgeschwächt. Jahrzehntelange Tagebuchnotizen des früheren Schlossgärtners könnten, unter Berücksichtigung gestalterischer Prinzipien des Landschaftsgartens, helfen, diesen wichtigen Ort neu zu beleben. Eine ehemals vorhandene Kastanie wurde bereits nachgepflanzt. Ebenfalls wurde eine historisch nachgewiesene Treppe zur Gärtnerei (heute Parkplatz) neu erstellt. Nach einem Beschluss der Gemeindeversammlung fand 1990 in der Gärtnerei ein baulicher Eingriff statt: Zusammen mit der Neuorganisation der Schlossgärtnerei und dem Neubau eines Gewächshauses wurde ein Parkplatz erstellt. Durch den bereits früher erfolgten Wegfall der Bretterwand entlang der Thurtalstrasse hatte die Gärtnerei bereits an räumlicher Qualität verloren.

Vom Rondell führt ein Laubengang zum markanten Achsenabschluss, bestehend aus vier alten Platanen. Diese wurden leider im Sturm stark beschädigt. Der Zwischenbereich zum Pavillon entspricht nicht mehr dem historischen Plan. Die heutige Situation ist jedoch stimmungsvoll und der heutigen Nutzung angemessen.

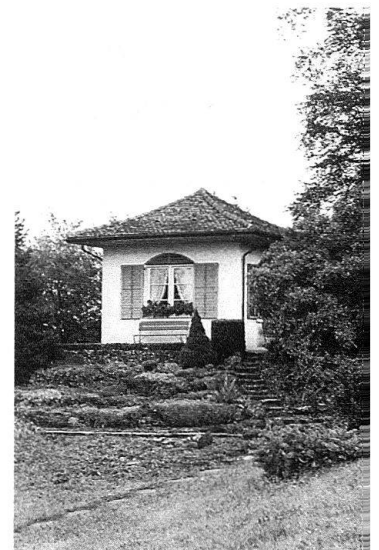
4 Schlosspark Andelfingen. Gartenpavillon mit Steingarten und vorgelagertem Teich, Aufnahme 1992.

Der Gartenpavillon wurde 1854 als erstes Gebäude im Park erstellt. Er steht nicht mehr auf dem einstigen bogenförmigen Podest. 1934 wurde dieses durch den damaligen Schlossgärtner in einen

Steingarten mit horizontalen Schichtungen umgebaut. Er besitzt Qualitäten und sollte erhalten bleiben. Über weniger Qualitäten verfügt der vorgelagerte Teich. Vor dem Pavillon breitet sich die von einer Blutbuche dominierte Wiese aus. Sie gibt dem Park Ruhe und Weite. Die früheren Obstspalierwände und Hecken fassten die Wiese ein. Unterhalb des Laubenganges befand sich im letzten Jahrhundert ein Spielplatz. Nach dessen Aufhebung wurde der Hangeinschnitt mehrmals gärtnerisch verändert und die gestalterisch wichtige Fortsetzung der Terrasse unter dem Rondell in den dreissiger Jahren zugeschüttet. Dies ist die markanteste Veränderung, die der Park erfahren hat. Dieser Ort wäre zur Neugestaltung für neue Nutzungsbedürfnisse geeignet.

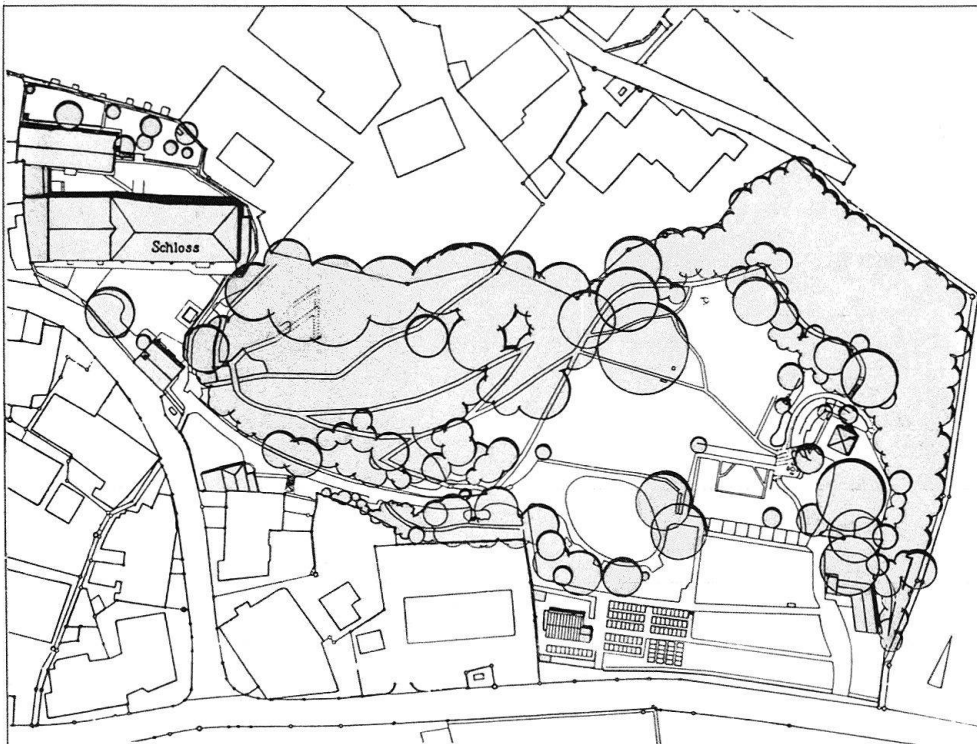
6 Schlosspark Andelfingen. Zustand 1989. Bis heute fanden verschiedene Änderungen statt: Die Gärtnerei wurde umgebaut, ein ehemaliger Weg im Tobel konnte wieder geöffnet und Sichtbeziehungen wieder hergestellt oder verbessert werden.

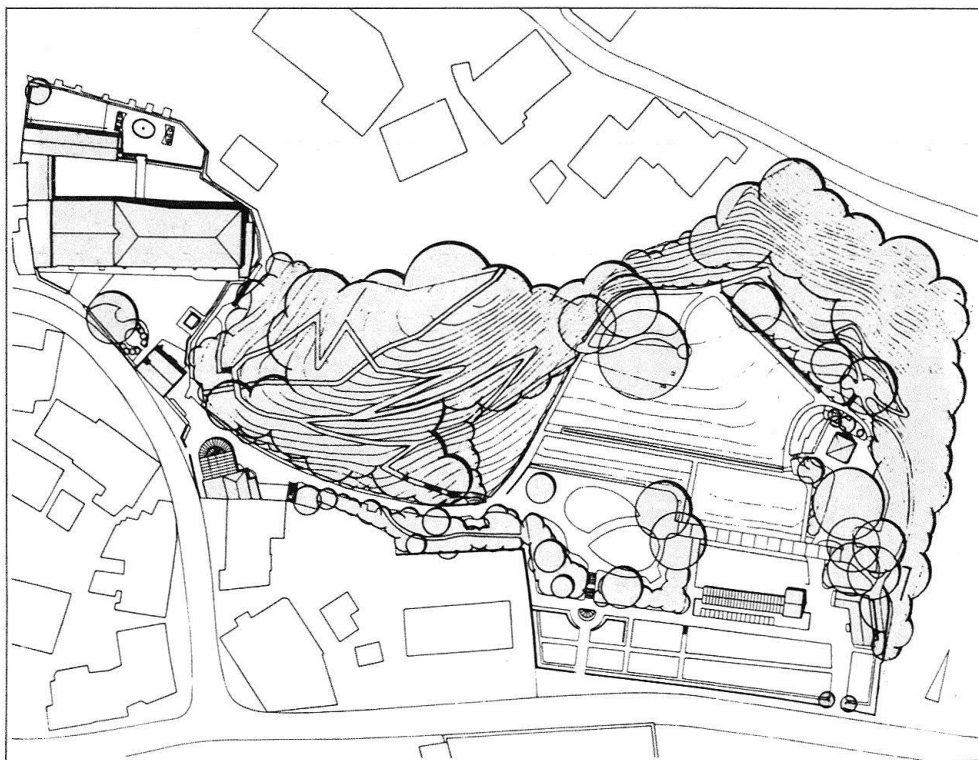
7 Schlosspark Andelfingen. Idealplan.

Der Idealplan zeigt visionsartig die längerfristige Parkentwicklung auf. Er soll Richtlinie für zukünftiges Handeln sein. Der Charakter des späthistoristischen Landschaftsgartens, wie er etwa zwischen 1885 und 1930 bestanden hat, wird herausgearbeitet. Der Park dient als Ort der Erholung und Begegnung.
