La salle de l'Inter à Porrentruy, au centre de la vie sociale

La renaissance d'une salle polyvalente à Porrentruy

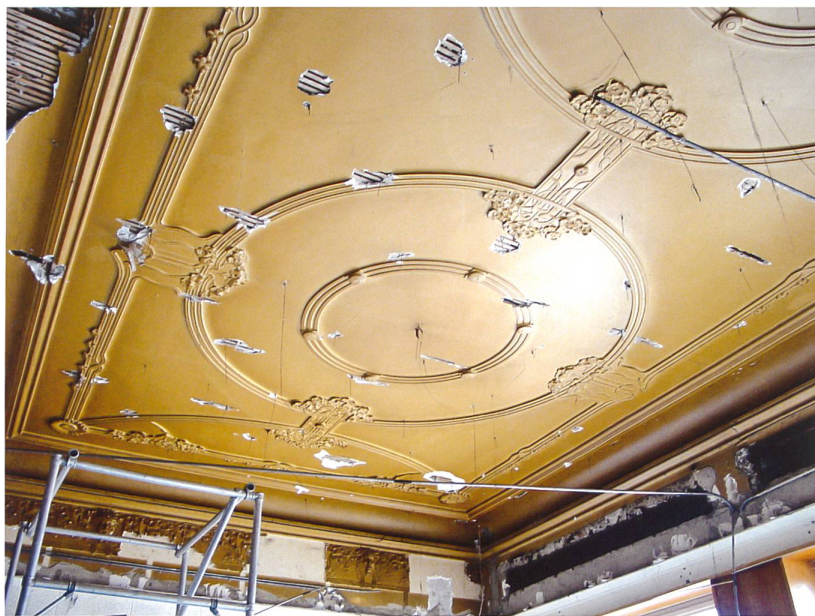
Brasserie de l'Inter.
Le plafond d'origine après enlèvement du faux plafond et avant restauration. Office cantonal de la culture, Porrentruy

Dans le nouveau bistrot, un plafond richement stucqué avec des frises au sommet des murs a été découvert au-dessus d'un faux plafond. Suivant les conseils des experts, il a été possible de réparer tous les stucs grandement abîmés et de les peindre en teintes adéquates⁹. Par contre, les choix portant sur la partie basse du local, avec ses structures métalliques invasives, ses couleurs et son ameublement ont été laissés à l'appréciation des architectes. De même, tous les locaux annexes, comme le vestibule ou les toilettes, ont été traités sous leur entière responsabilité. En revanche, l'entrée centrale du bâtiment, défigurée de

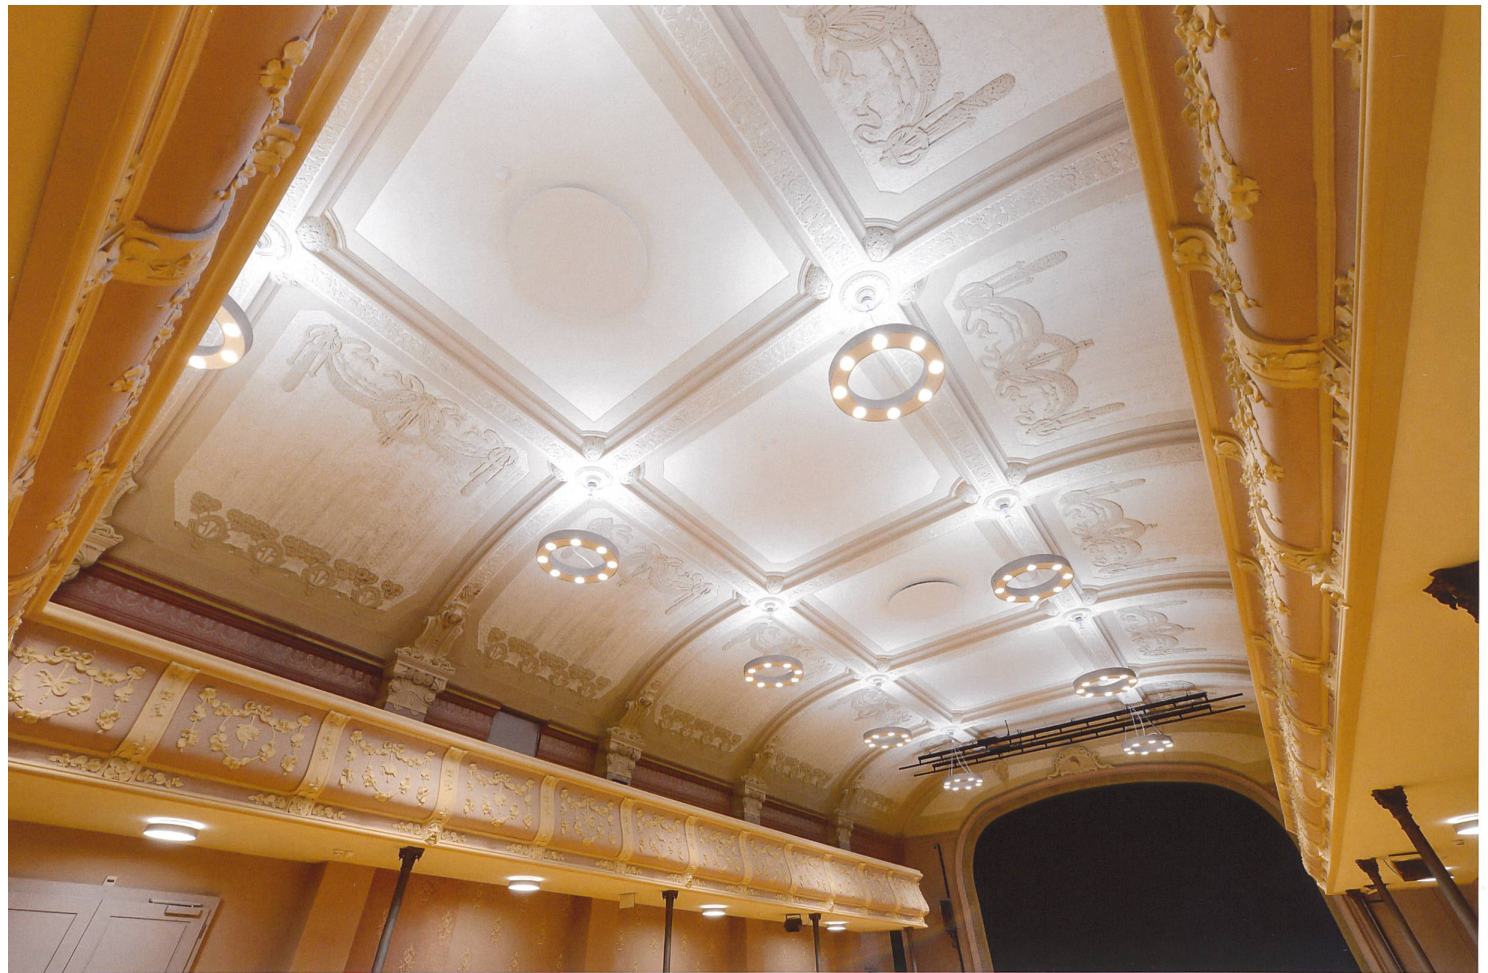
Grande salle de l'Inter.
Le plafond après restauration. Municipalité de Porrentruy, photo Géraud Siegenthaler

Modifiant et unissant les teintes, plusieurs couches de peinture faussaient la perception des murs, des garde-corps et du plafond voûté de la salle. Il s'agissait sur ce point de retrouver un aspect proche de celui d'origine. Après sondages, il est apparu qu'initialement les stucs étaient peints dans des teintes finement différenciées basées sur des tonalités violacées et ocre, partiellement rehaussées à la bronzine, et que les surfaces plates portaient des décors floraux peints au pochoir. Cette différenciation animée, dans
