# Zu den Natursteinmaterialien am Basler Münster

Autor(en): **Burckhardt, Bianca / Werner, Wolfgang / Miocic, Johannes**

Zeitschrift: **Kunst + Architektur in der Schweiz = Art + architecture en Suisse = Arte + architettura in Svizzera**

Band (Jahr): **70 (2019)**

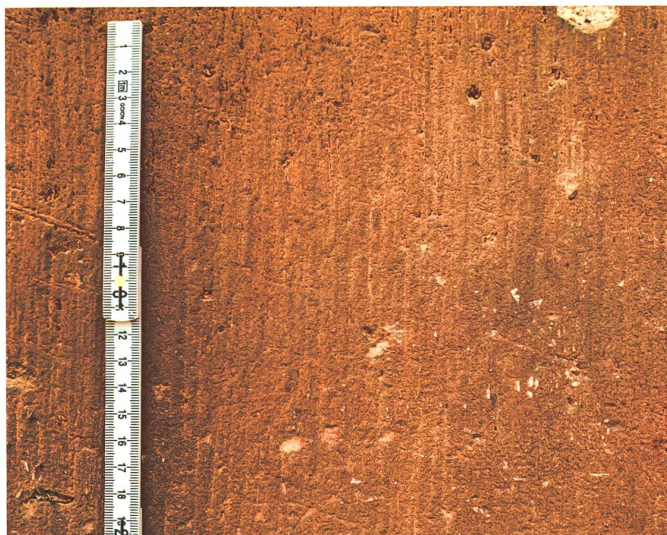
**Abb.2b** Daneben findet sich ein kräftig roter, feinkörniger Plattensandstein («Wiesentaler»), der vor allem für Skulpturen, Fenster- und Türgewände, Masswerke und Zierelemente verwendet wurde, sich für Sockelquader hingegen wegen seines Tongehalts weit weniger eignete. Nach dem Basler Erdbeben vom 1356, als in der ganzen Stadt dringend Baumaterial benötigt wurde, setzte man ihn vermehrt auch im Aufgehenden als Quader ein. Foto Bianca Burkhardt, 2019

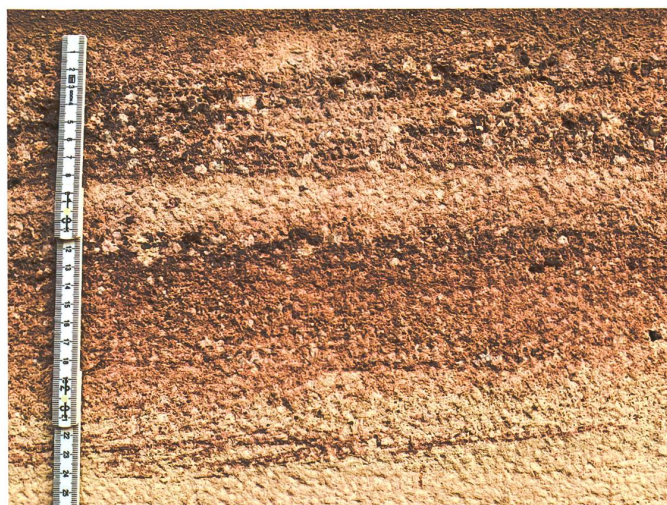
**Abb.2c** Überwiegend jedoch wurde am Basler Münster ein hellroter, manchmal fast weisser, lebhaft strukturierter Grobsandstein («Degerfelder») eingebaut, der sich durch Unverwüstlichkeit und Härte auszeichnet. Bei näherer Betrachtung seiner rauen Oberfläche lässt sich auch ohne Lupe erkennen, dass er fast vollständig aus milchig weissen Quarzkörnern besteht, die sehr fest miteinander verbunden sind. Foto Bianca Burkhardt, 2019

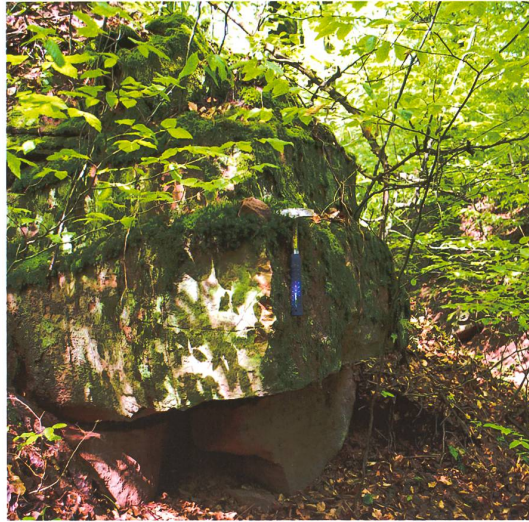
**Abb. 6** Dickbankiger, in grossen Blöcken brechender Grobsandstein («Degerfelder») aus der Hauptabbauzone im Steinbruch Nettenberg bei Degerfelden. Foto Bianca Burkhardt, 2018

Am Nettenberg ist auf der tiefen Sohle der alten Steinbrüche von der bis max. 7,5 m mächtigen Sandsteinlagerstätte noch ein ca. 3 m mächtiger Abschnitt aufgeschlossen (Abb. 6). Dieses in grossen Blöcken brechende Sandsteinlager war das Hauptziel der Werksteingewinnung um Degerfelden. Dies erschliesst sich schon allein aus der Tatsache, dass alle Steinbrüche in diesem tiefen Niveau angesetzt wurden. Die Sandsteinbänke aus der überlagernden, ca. 15 m mächtigen Schichtenfolge wurden so gut wie möglich ebenfalls genutzt. Die früher hauptsächlich abgebaute Schicht ist heute allerdings nur noch selten sichtbar, weil die im oberen Teil der Brüche an-

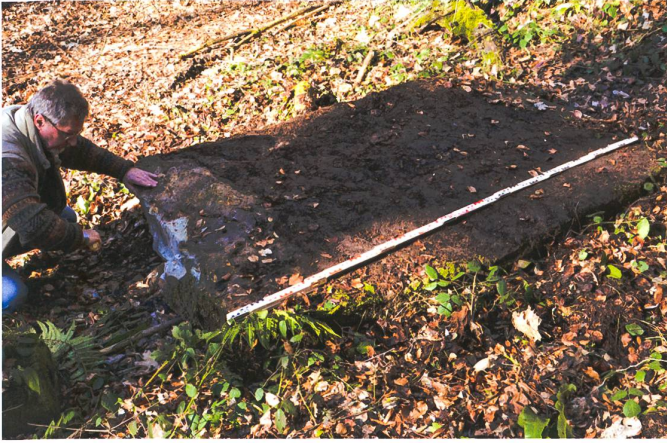
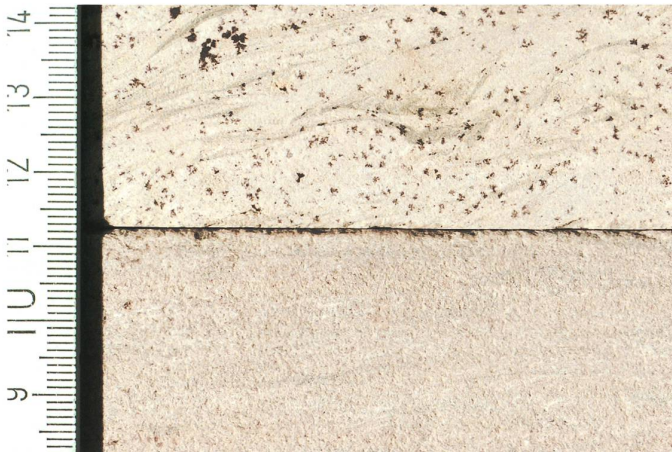
**Abb. 8** Flasersandstein vom Steinbruch Am Eichberg bei Degerfelden (oben) und Flasersandstein aus der originalen Bausubstanz am Basler Münster (unten). Die Fleckung durch Manganoxide ist auch am Münster bisweilen anzutreffen, jedoch nicht ganz so ausgeprägt wie im dargestellten Probestück vom Eichberg. Die übrigen Merkmale stimmen überein: Korngrösse, -zusammensetzung, -verteilung und -bindung sowie die typische Einschaltung grünlicher Tonfasern mit unruhiger, gefaseter Textur. Foto Wolfgang Werner, 2019

Aufgrund seiner Härte und natürlichen Blockgrösse ist der «Degerfelder Sandstein» im Gelände relativ leicht auffindbar. Die aus ihm bestehenden Sandsteinbänke wittern als Härtlinge heraus und fallen auch im Hangschutt leicht auf. Anders ist es beim feinkörnigen, leicht tonigen Flasersandstein. Er wittert im Wandprofil zurück (Säulenprofil Abb. 7) und zerfällt im Hangschutt unregelmässig scherbüchig. Nach heutigen Massstäben ist dies kein guter Werkstein. Daher fällt er beim Besuch der alten Steinbrüche zunächst auch kaum ins Auge. Ein Handstückvergleich zwischen frisch angesägtem Material vom Eichenberg mit der Originalsubstanz vom Münster zeigt die Übereinstimmung (Abb. 8).
