Autor: Widmer, Fabienne

Zeichen auf Stein

Beobachtungen zum Steinmetz- und Versatzzeichengebrauch des 15. Jahrhunderts an der Westfassade des Basler Münsters

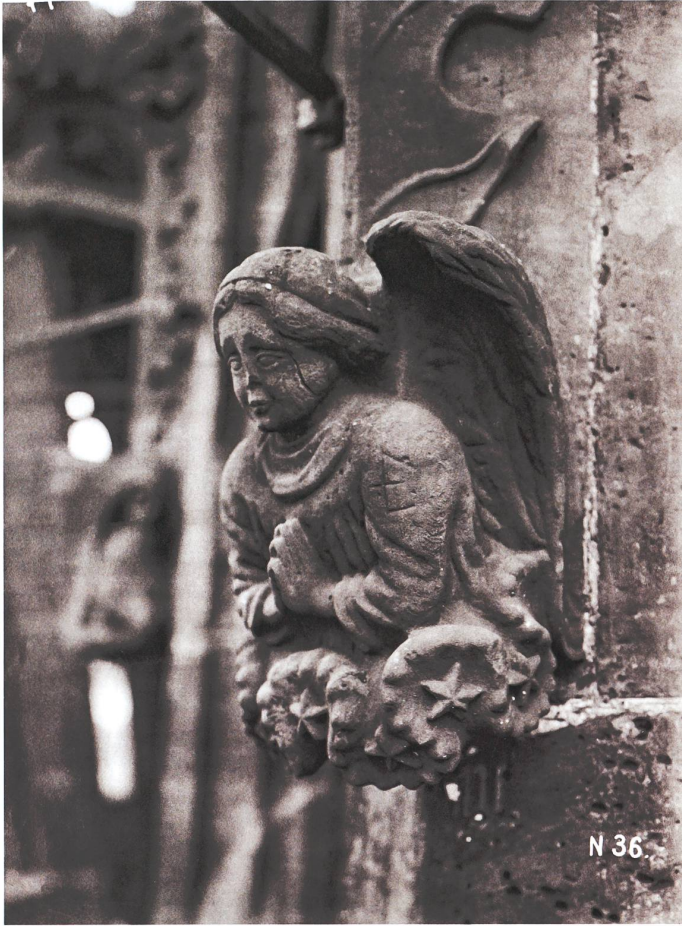
Abb. 4 Engelskonsole mit Steinmetzzeichen am Helmsatz des Georgsturms. Aufnahme vor 1918. © Kantonale Denkmalpflege Basel-Stadt, Sammlung Münsterfoto, Foto B. Wolf
