# Restaurierung des Klosters Mariastein

G. Gerster, Architekt

Der 5. Ausführungsabschnitt umfasst die vollständige Restaurierung der Bibliothek und des Konventgebäudes. Dieses war der erste grosse Bau, den die Mönche in den Jahren 1644–1648 von Beinwil kommend unter Abt Fintan Kiefer erstellten; jene wurde 1841 unter Abt Placidus Ackermann erbaut.

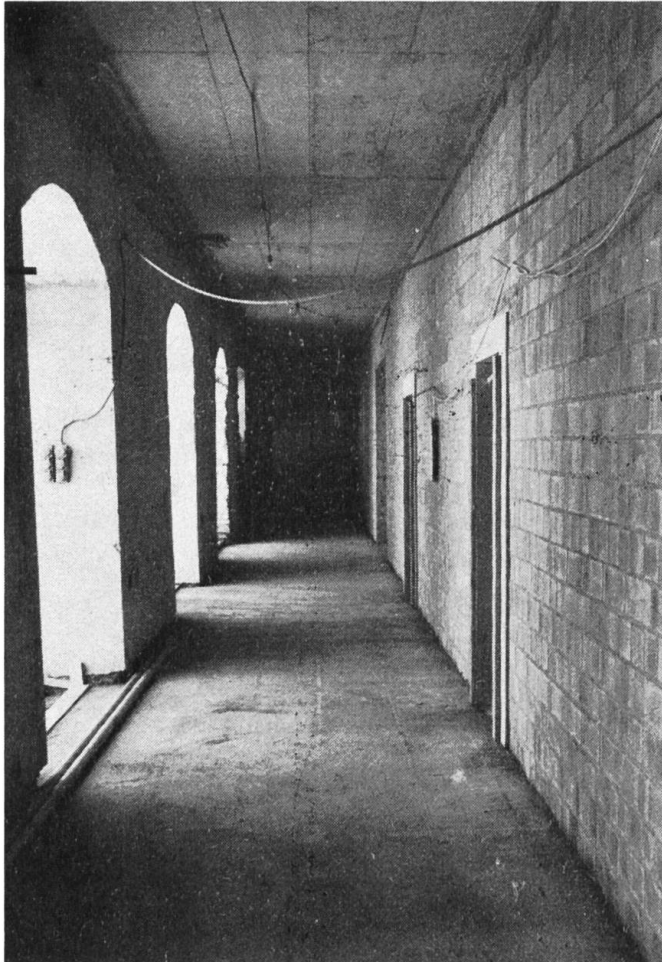
Bibliothekstrakt. Der südliche Kreuzgangarm im Rohbau.

Der Bibliothekstrakt ist nicht unterkellert. Im Erdgeschoss liegt im Bau integriert der südliche Kreuzgangarm. Dieser ist nun verglast und geheizt. Daran reihen sich vier Arbeitsräume und zwei Durchgänge. Die Bibliothek beansprucht das ganze Obergeschoss. Die Teilung in zwei ungefähr gleichgrosse Räume wurde beibehalten. Der östliche Teil konnte mit den ursprünglichen sehr schönen, im Neorenaissance-Stil gehaltenen Büchergestellen möbliert werden. Im westlichen Teil haben wir eine doppelstöckige Schiebekastenanlage eingebaut. Diese ermöglicht eine übersichtliche Ordnung der Bücher und bietet die nötige, langfristige Platzreserve.

Der Bodenbelag des Kreuzganges, gebrannte Tonplatten, wurde konsequent durchgeführt. In den Durchgängen fanden bestehende Steinplatten ihren Platz, und in den Arbeitszimmern konnte ein schöner Würfelparkett aus dem 19. Jahrhundert neu verlegt werden. Die Bibliotheksräume wurden mit Tannenbrettern und Eichenfriesen nach dem alten Muster belegt. Die Balkenlage über dem Obergeschoss musste ausgebessert werden. Daher wurde die stark mitgenommene Gipsdecke mit den Profilen ersetzt.
