**Artikel:** Die Restaurierung der Klosteranlage Mariastein  
**Autor:** Born, Bonifaz  
**DOI:** <https://doi.org/10.5169/seals-1031107>

# DIE RESTAURIERUNG DER KLOSTERANLAGE MARIASTEIN

Ein Rückblick von P. Bonifaz Born

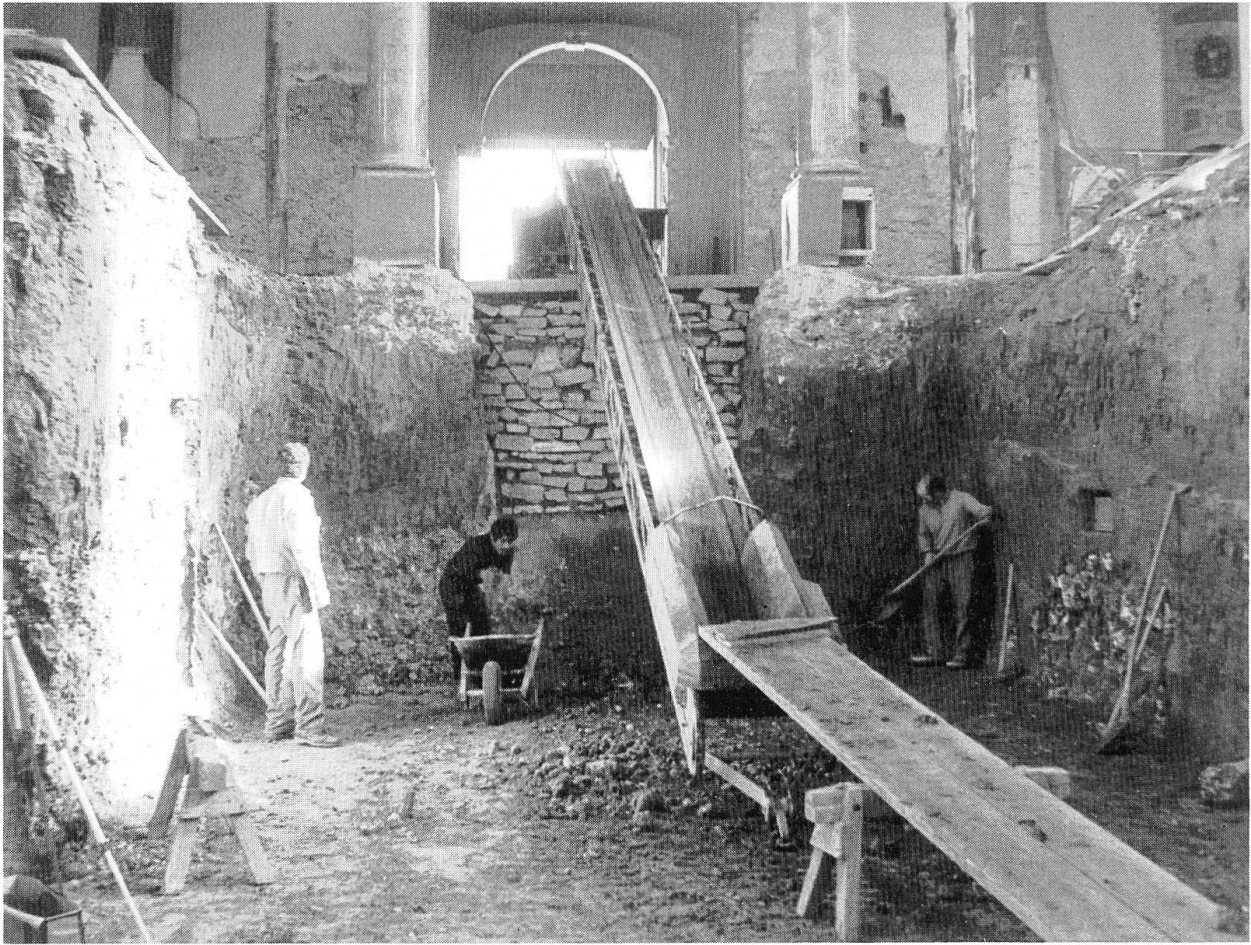
Basilika. Baugrube für die Erweiterung der Begräbnisstätte der Mönche.

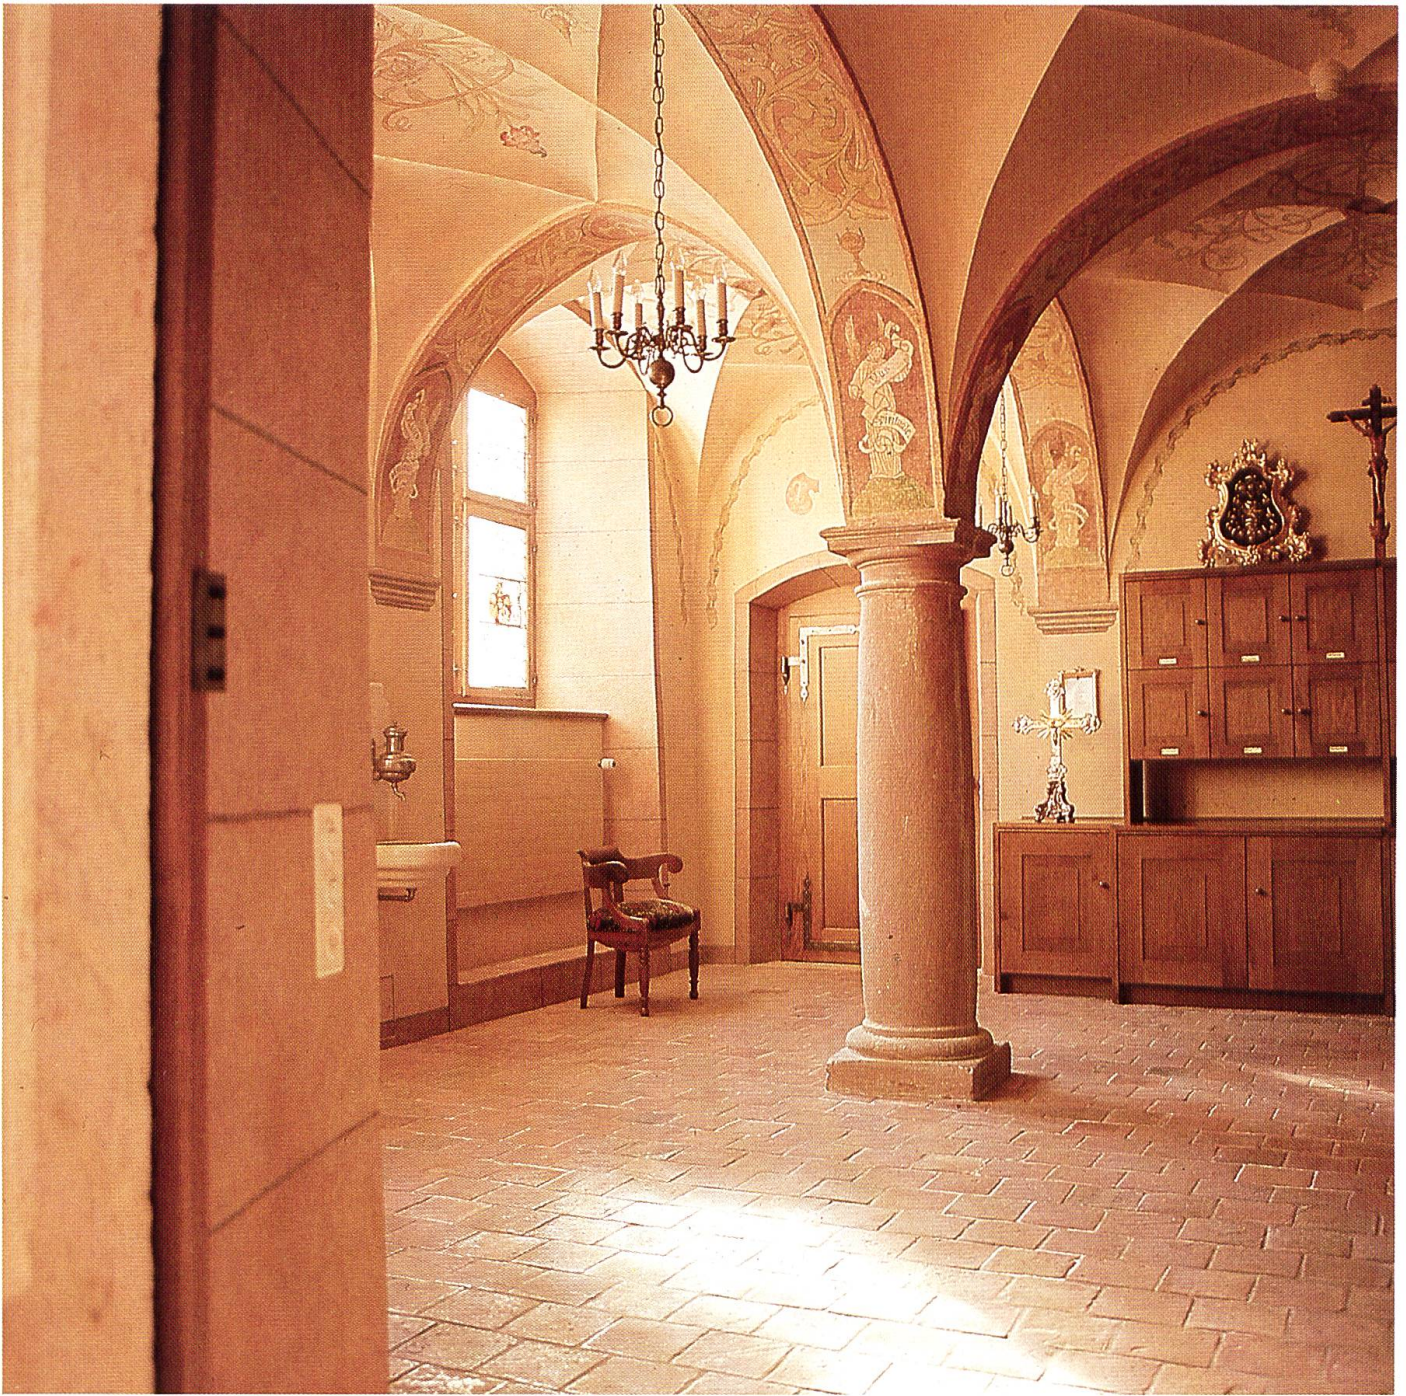
Sakristei, Rautengewölbe. Pflanzenornamentmalerei. Die einzelnen Formen, Farben und Blüten wiederholen sich über die ganze Decke. Darum liessen sie sich leicht retouchieren und ergänzen. Restauriert von Josef Fischer, Bern, und seinen Mitarbeitern.

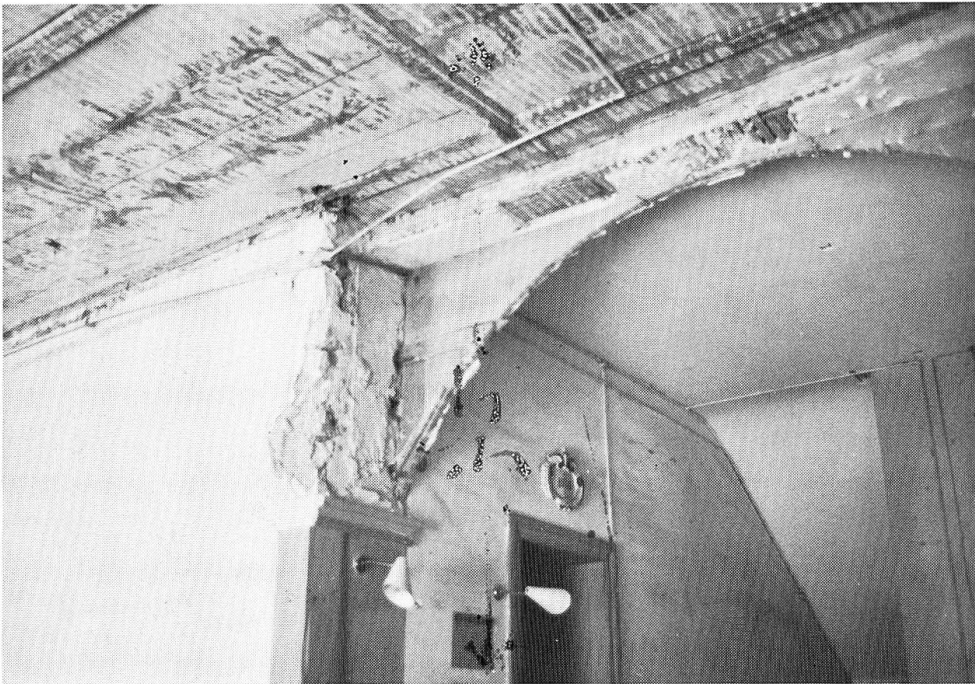
*Konventstock, Erdgeschoss. So zeigte sich die mit Ranken bemalte Täferdecke, nachdem die Gipsdecke entfernt war.*

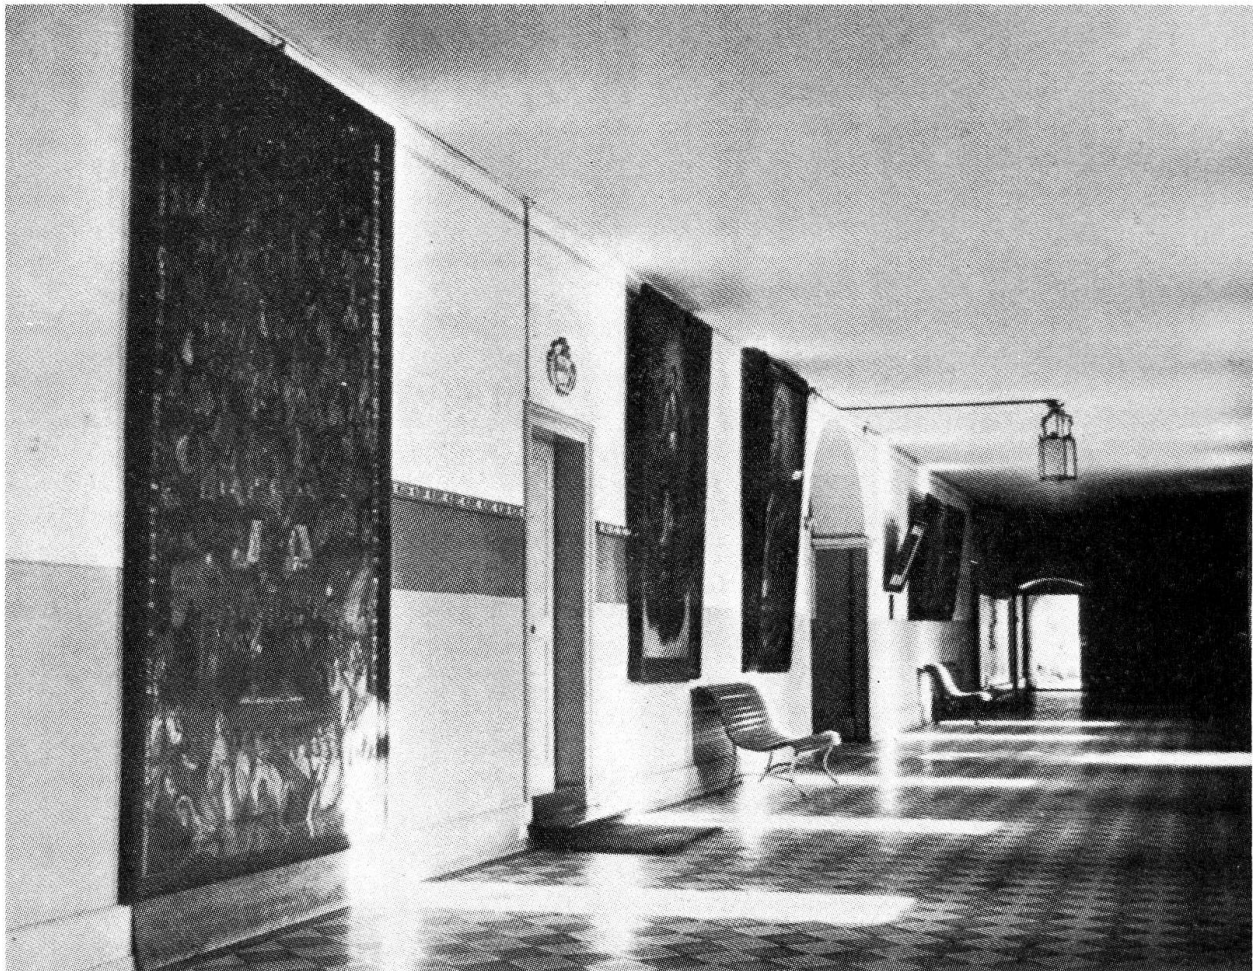
Konventstock, Erdgeschoss. Das bis 1978 gewohnte Bild. Gips, diagonal verlegte weisse und schwarze Zementplatten, hoher gemalter Sockel. Als Ausschmückung dienten die vier grossen Bilder, die sonst obnehin nicht untergebracht werden konnten.

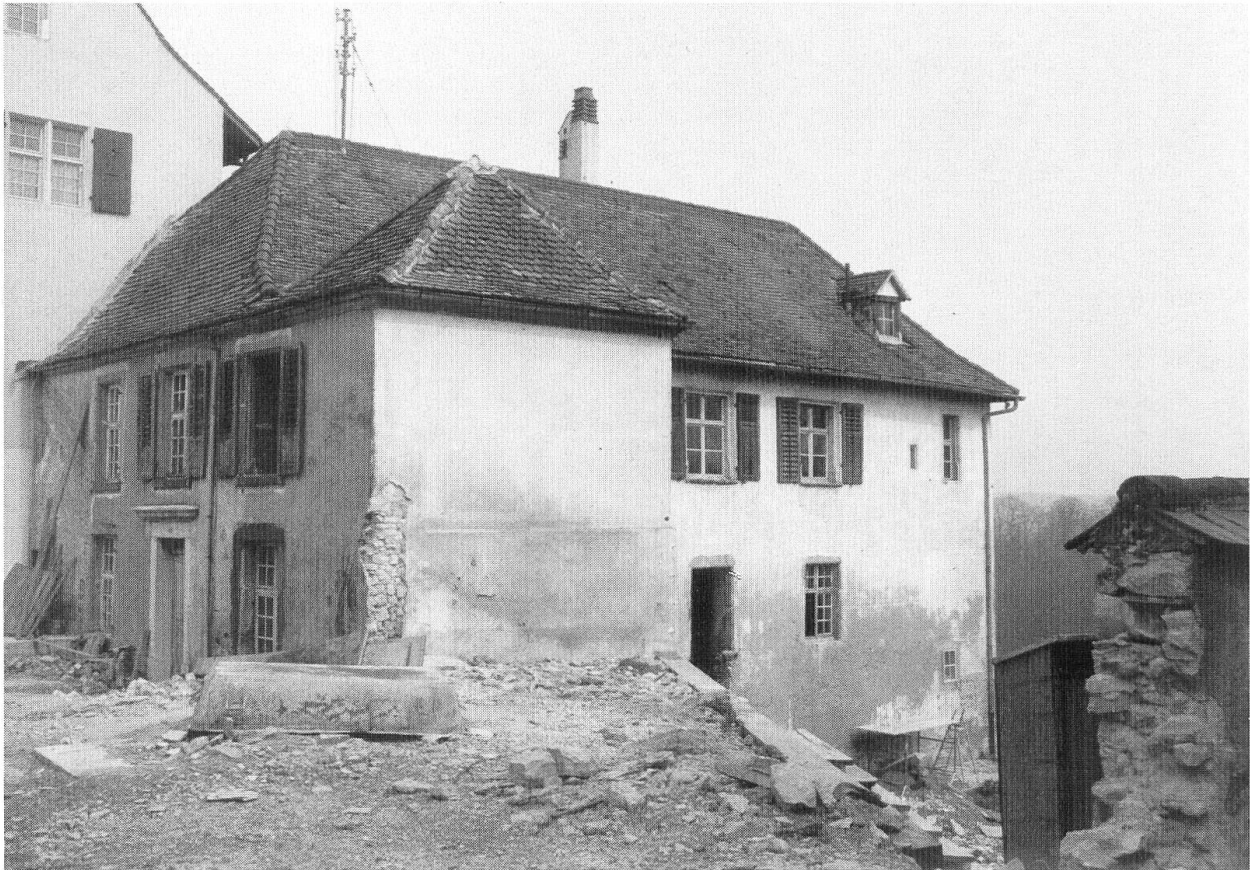
*Alte Grosskellnerei. Der schlechte Bauzustand, die viel zu geringe Nutzfläche und die zu grossen Niveauunterschiede zu den benachbarten Baukörpern veranlassten uns, das Gebäude niederzulegen.*

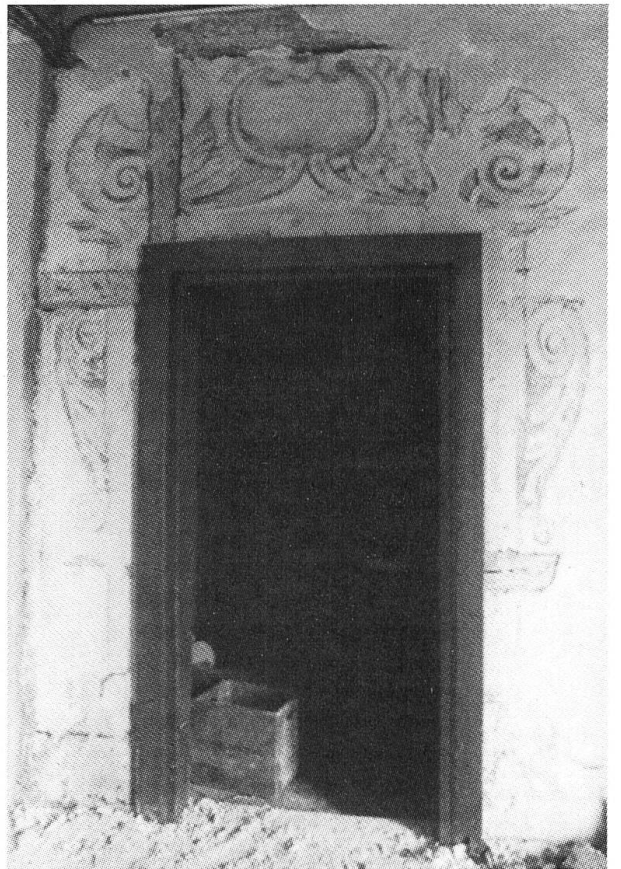
*Alte Grosskellnerei. In Grisaille gemalte Tür-  
einfassung, um 1700. Sie wird samt dem Putz ab-  
genommen und später wieder verwendet.*

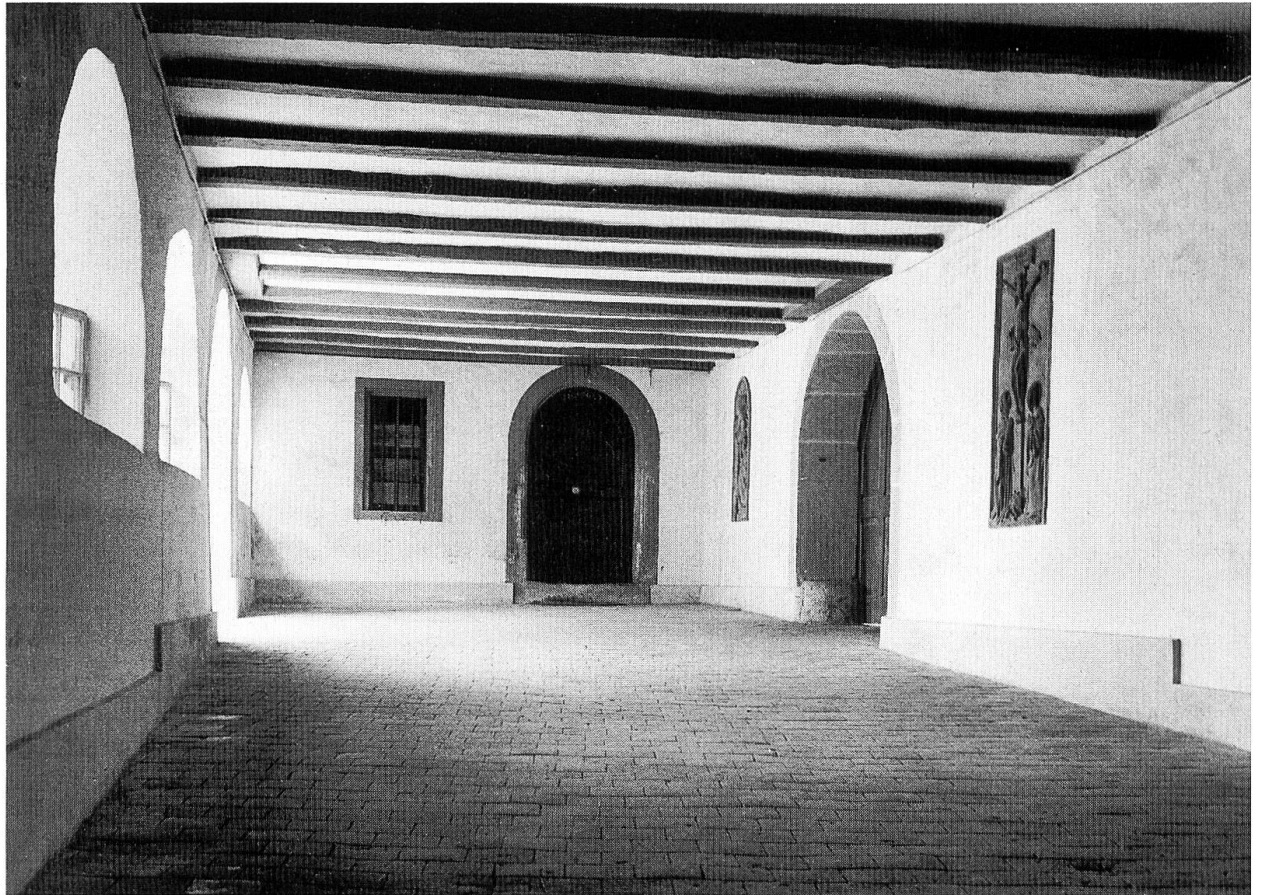
*«Brüggli», Erdgeschoss. Dieser Raum liegt ungenutzt, hat ein grosses Gefälle und ist missproportioniert.*

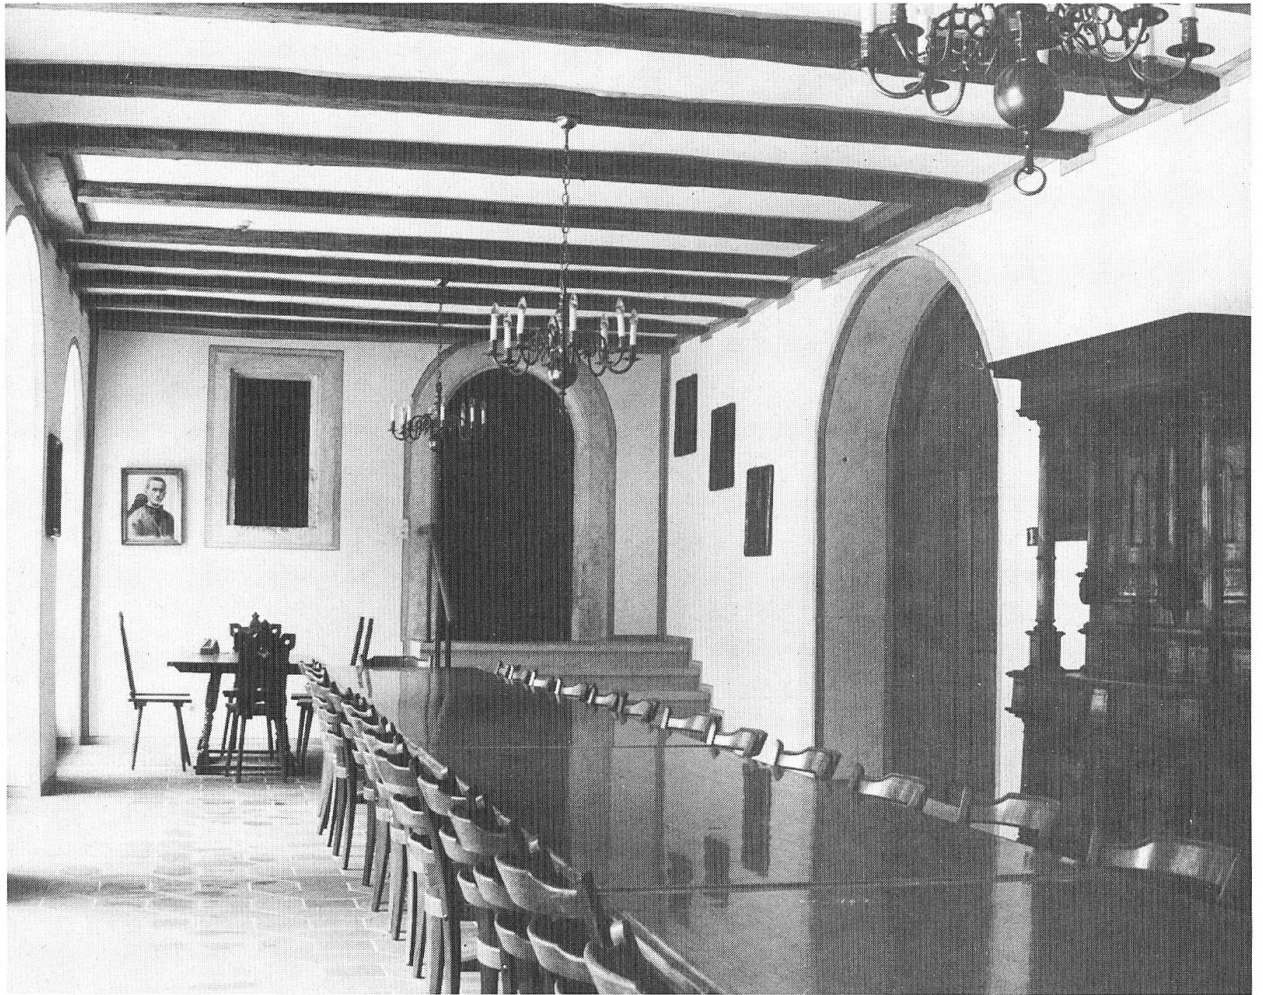
«Brüggli», neuer Gemeinschaftsraum. Der Niveauunterschied wurde mit einer kleinen Differenzstufe im Westen überwunden.
