Artikel: Die Restaurierung der Klosteranlage Mariastein
Kapitel: 8. Ausführungsabschnitt : Gnadenkapelle und Zugänge, 1984-1986
Autor: Born, Bonifaz
DOI: <https://doi.org/10.5169/seals-1031107>

8. Ausführungsabschnitt

Gnadenkapelle und Zugänge, 1984–1986

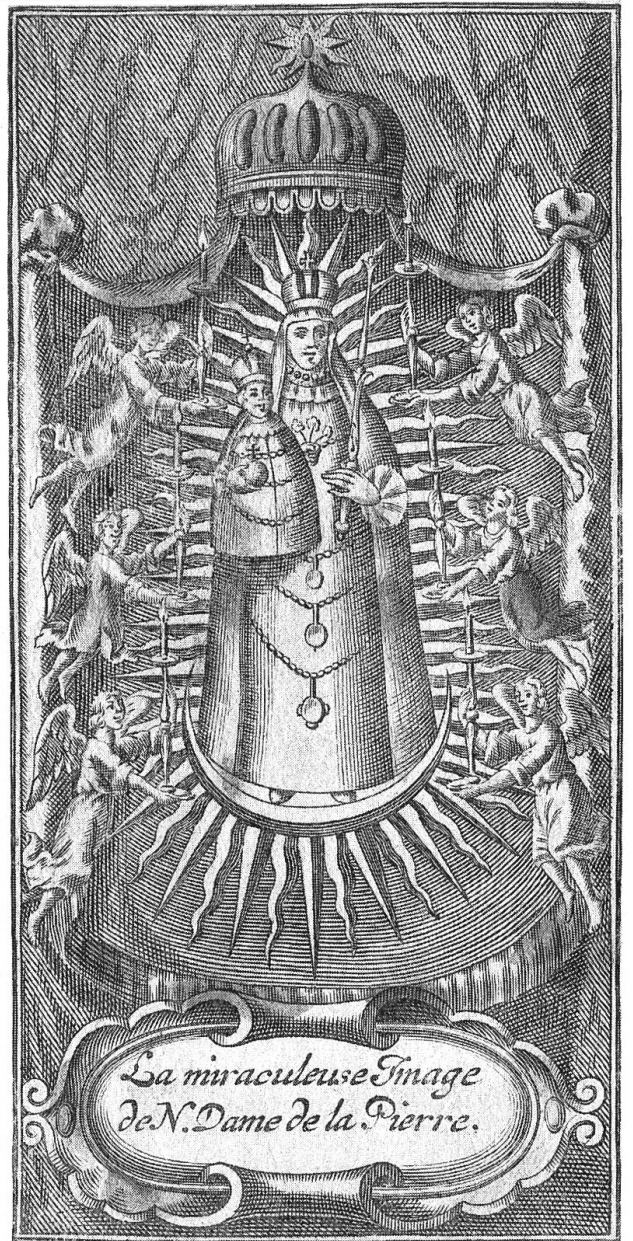
Gnadenbild.

Unzählige Stiche geben das Gnadenbild wieder. Allen ist gemeinsam: der Baldachin und die sechs kerzentragenden Engel.

Auch ist das Bild stets mit einem Stoffhintergrund umhüllt.

Erst Abt Placidus Ackermann liess um 1820 das Gnadenbild in einen Altar fassen. Aber auch in diesem Altar fehlten diese wesentlichen Merkmale nicht. So entschlossen wir uns, bei der Neugestaltung wieder auf diese Ursprünglichkeit zurückzugehen.
